**SYNTHESE DES DIAGNOSTICS REALISES**  
ETABLI LE JEUDI 13 JANVIER 2022

**DOSSIER N°: 22\_01\_10\_INDIV\_FILLERIN**

| ADRESSE DES LOCAUX VISITES | |
|---|---|
| <p>MAISON<br/>5 RUE DU PECH DE BELAIR<br/>24620 LES EYZIES DE TAYAC SIREUIL</p> | |

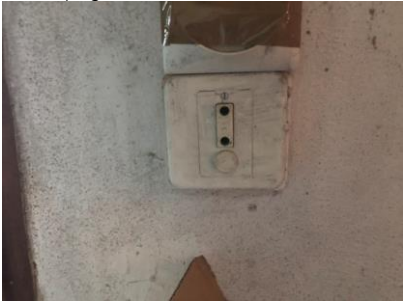
| N° Article (1) | Dom. | Libellé des anomalies | Mesure compensatoire correctement mise en œuvre | |
|---|---|---|---|---|
| B3.3.06a1 | 2 | Au moins un socle de prise de courant ne comporte pas de broche de terre. (Logement:Prise de terre et installation de mise à la terre)<br> | | |

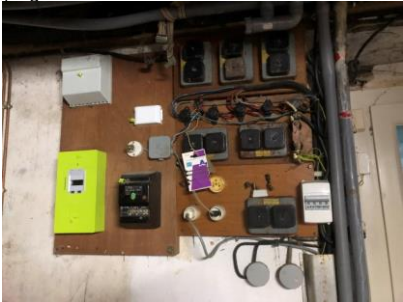
| N° Article (1) | Dom. | Libellé des anomalies | Mesure compensatoire correctement mise en œuvre | |
|---|---|---|---|---|
| B3.3.07a | 2 | Au moins un CONDUIT métallique en montage apparent ou encastré, comportant des CONDUCTEURS, n'est pas relié à la terre. (Logement:Prise de terre et installation de mise à la terre)<br> | | |

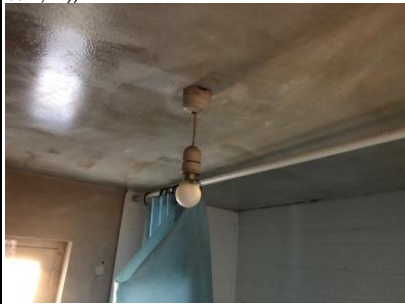
| N° Article (1) | Dom. | Libellé des anomalies | Mesure compensatoire correctement mise en œuvre | |
|---|---|---|---|---|
| B6.3.1a | 4 | Local contenant une baignoire ou une douche : l'installation électrique ne répond pas aux prescriptions particulières appliquées à ce local (adéquation entre l'emplacement où est installé le MATERIEL ELECTRIQUE et les caractéristiques de ce dernier – respect des règles de protection contre les chocs électriques liées aux zones). (Salle de bain: Respect des règles de sécurité dans une pièce d'eau (salle d'eau, salle de bain, ...))<br> | | |

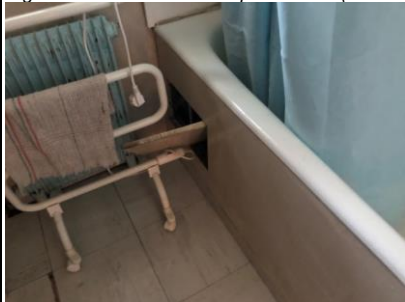
| N° Article (1) | Dom. | Libellé des anomalies | Mesure compensatoire correctement mise en œuvre | |
|---|---|---|---|---|
| B6.3.1c | 4 | Local contenant une baignoire ou une douche : le MATERIEL ELECTRIQUE placé sous la baignoire est accessible sans avoir à retirer le tablier ou la trappe à l'aide d'un outil. (Salle de bain: Respect des règles de sécurité dans une pièce d'eau (salle d'eau, salle de bain, ...))<br> | | |

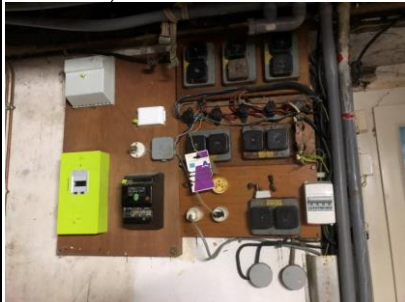
| N° Article (1) | Dom. | Libellé des anomalies | Mesure compensatoire correctement mise en œuvre | |
|---|---|---|---|---|
| B7.3a | 5 | L'ENVELOPPE d'au moins un matériel est manquante ou détériorée. (Logement: Matériel présentant des risques de contact direct avec des éléments sous tension)<br> | | |

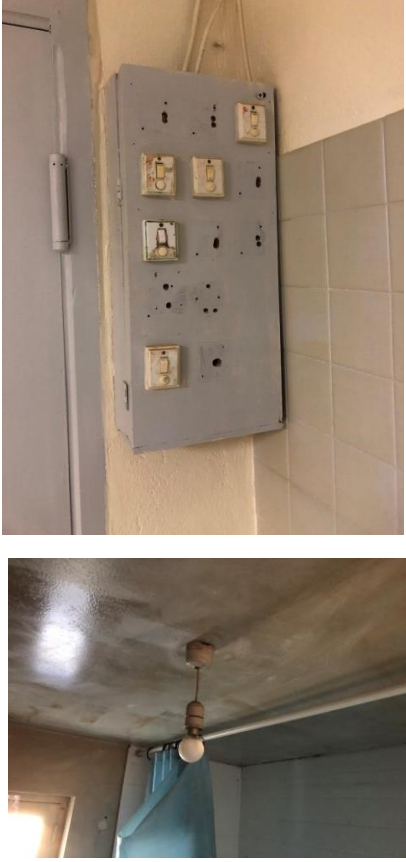
| N° Article (1) | Dom. | Libellé des anomalies | Mesure compensatoire correctement mise en œuvre | |
|---|---|--|---|---|
| B8.3a | 6 | <p>L'installation comporte au moins un MATERIEL ELECTRIQUE vétuste.<br/>(Logement: Matériel vétuste ou inadapté)</p> | | |

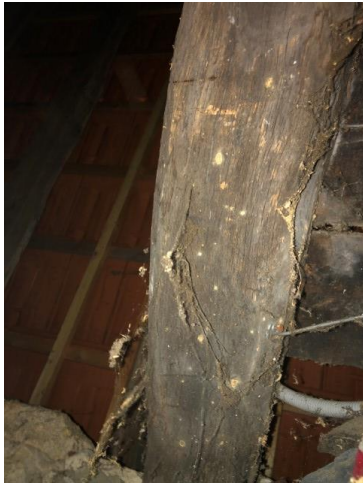
INS002

| Niveau | Parties d'Immeuble bâties et non bâties visitées (1) | Ouvrages Parties d'ouvrages et éléments à examiner (2) | Résultat du diagnostic d'infestation (3) et constatations |
|---|--|--|---|
| 2 | Logement / Combles | Charpente | <b>Indices d'infestation d'autres agents de dégradation biologique du bois (Insectes à Larves Xylophages (ILX))</b> |

Maison - Logement / Combles

Charpente

Insectes à Larves Xylophages (ILX) (présence d'indice)

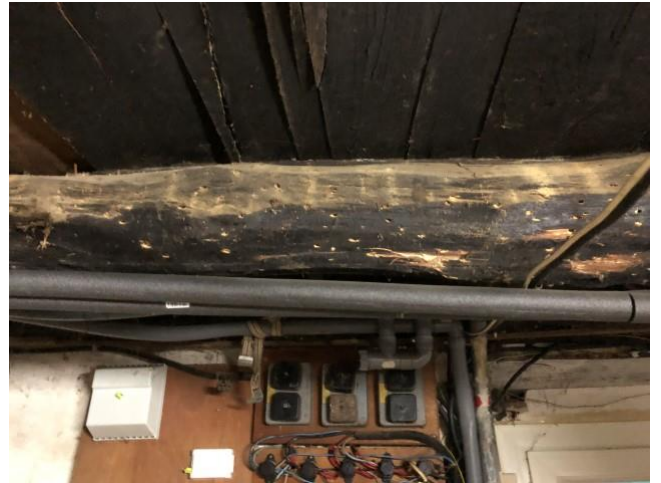
INS003

| Niveau | Parties d'Immeuble bâties et non bâties visitées (1) | Ouvrages Parties d'ouvrages et éléments à examiner (2) | Résultat du diagnostic d'infestation (3) et constatations |
|---|--|--|---|
| 0 | Logement / Cellier | Poutre maitresse | <b>Indices d'infestation d'autres agents de dégradation biologique du bois (Insectes à Larves Xylophages (ILX))</b> |

Maison - Logement / Cellier

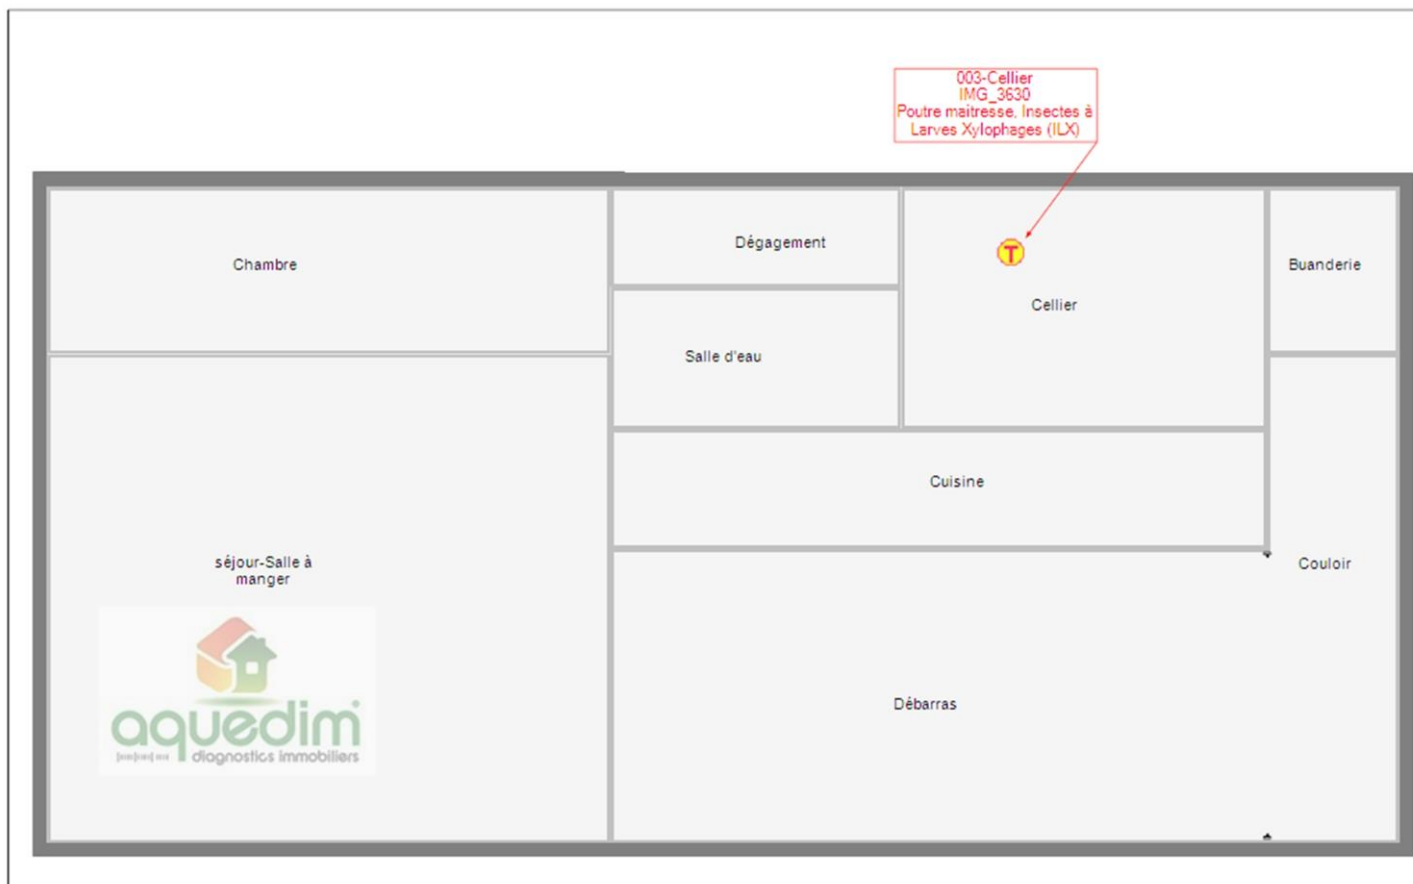
**Indivision FILLERIN**  
**Maison - 5 Rue du Pech de Bélair 24620 LES EYZIES DE TAYAC SIREUIL**  
**Logement Niveau 0**

Présence d'indices d'infestations de termites

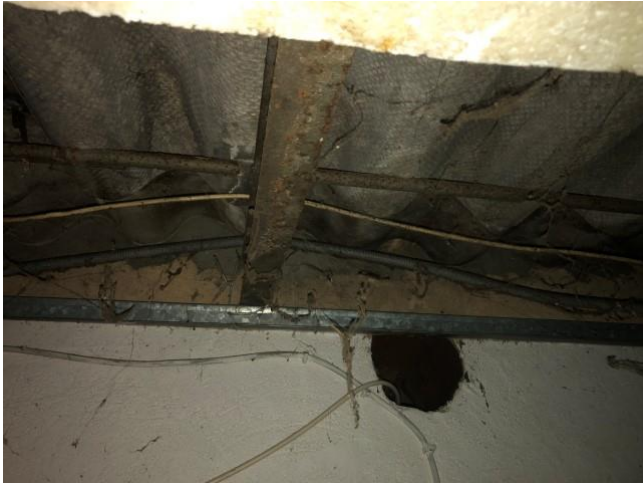
**001 : fibre ciment**  
**Logement/Débarras**

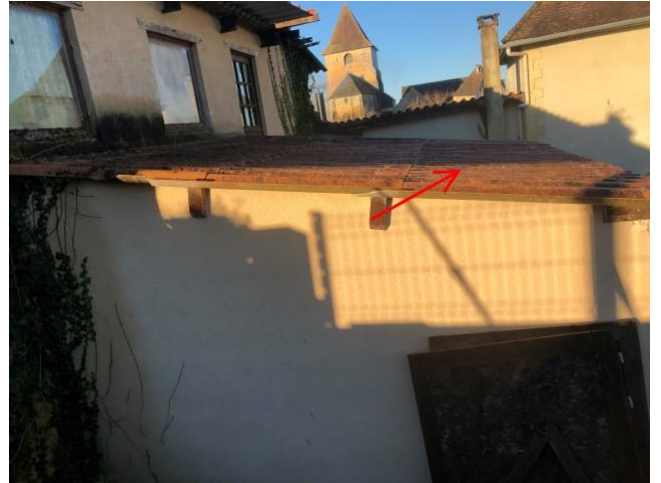
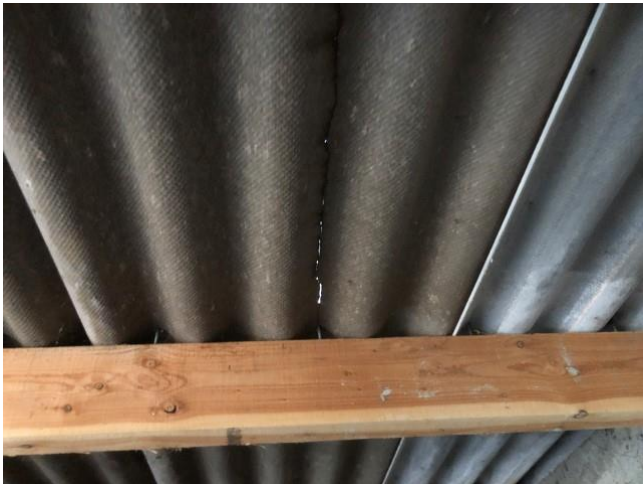
**002 : fibre ciment**  
**Chaufferie/Chaufferie**

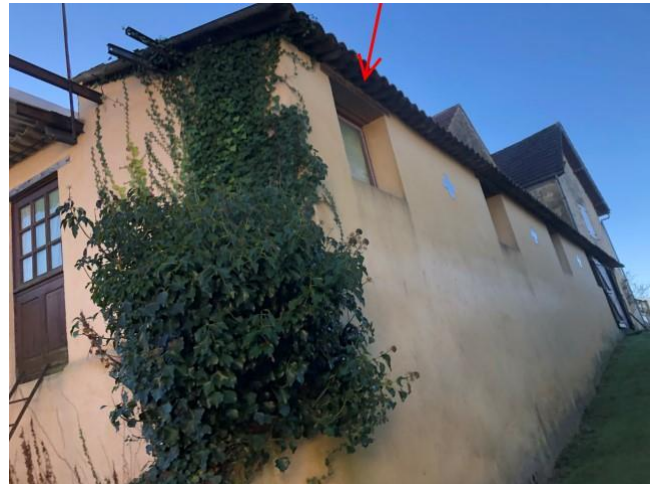
**003 : fibre ciment**  
**Logement/Couloir**

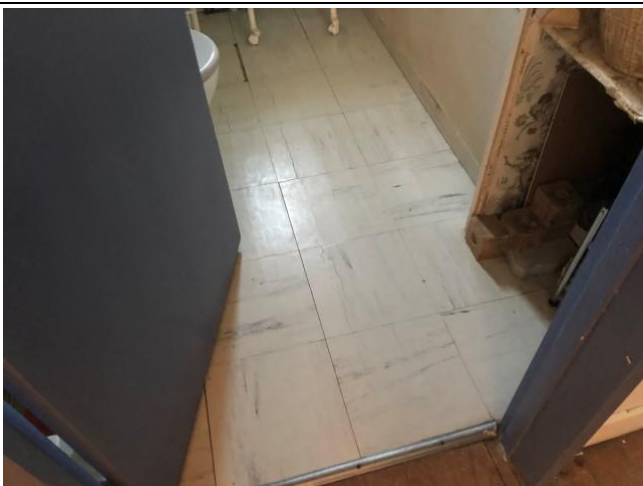
**006 : Dalles de sol : plinthe**  
**Logement/Salle de bain**

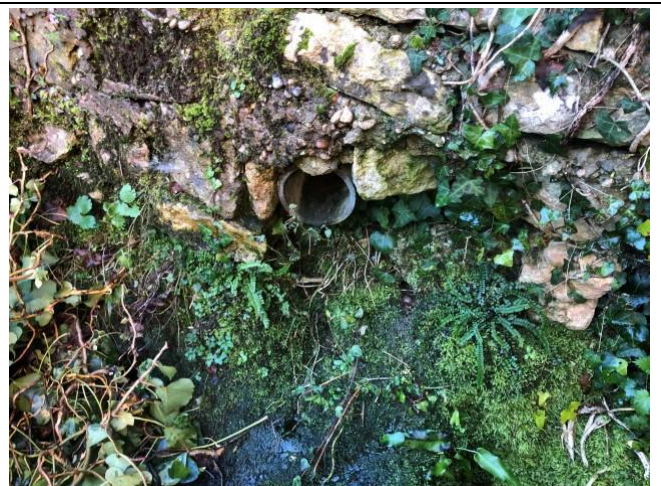
**007 : fibre ciment**  
**Logement/Façade mur extérieur**

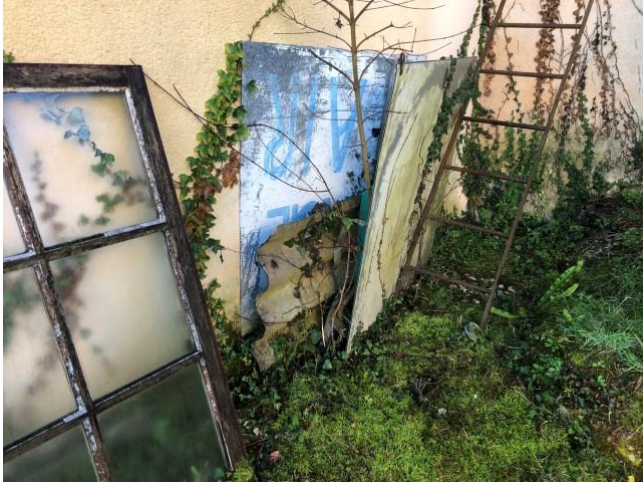
**008 : fibre ciment**  
**Jardin**

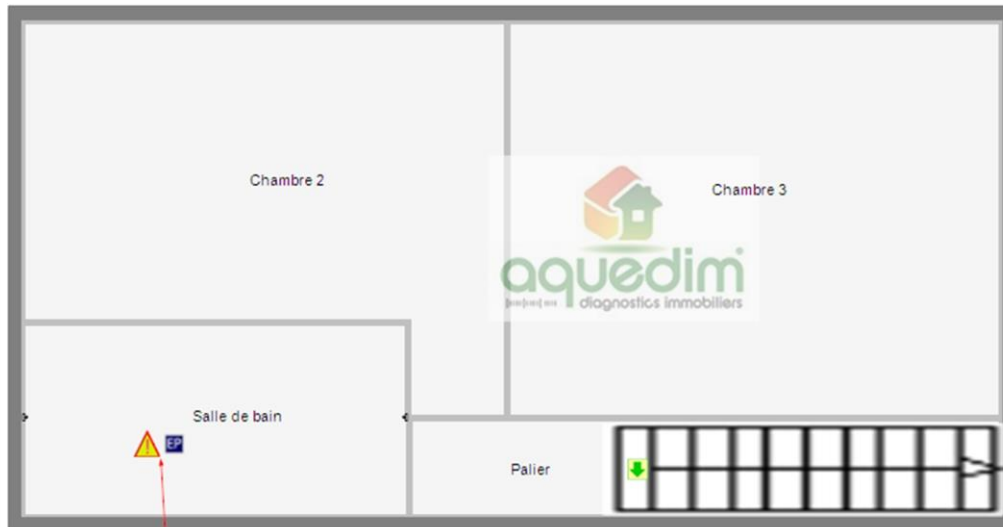
**Indivision FILLERIN**  
**Maison - 5 Rue du Pech de Bélair 24620 LES EYZIES DE TAYAC SIREUIL**  
**Logement Niveau 1**

Salle de bain  
Photos : IMG\_3653  
Planchers, Dalles de sol.  
Dalles de sol : plinthe
