DOSSIER DE DIAGNOSTICS TECHNIQUES

Réf dossier n° JFP21122106

Type de bien : **Maison individuelle**

19 AVENUE DE LA GARE

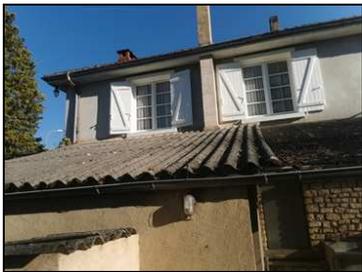
<i>Repérage</i>	<i>Date</i>	
Réf : R1	21/12/2021

<i>Matériau ou produit</i>	<i>Résultat</i>
	Plaques	Présence d'amiante
	<i>Bâtiment / Niveau</i>	<i>Local</i>
	Rdc	Chaufferie
<i>Recommandation</i>		
<i>Evaluation Périodique</i>

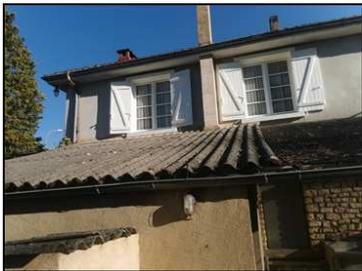
<i>Repérage</i>	<i>Date</i>	
Réf : R2	21/12/2021

<i>Matériau ou produit</i>	<i>Résultat</i>
	Plaques	Présence d'amiante
	<i>Bâtiment / Niveau</i>	<i>Local</i>
	Rdc	W.C 1
<i>Recommandation</i>		
<i>Evaluation Périodique</i>

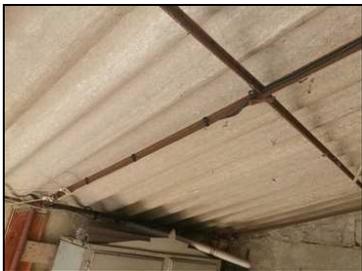
<i>Repérage</i>	<i>Date</i>	
Réf : R3	21/12/2021

<i>Matériau ou produit</i>	<i>Résultat</i>
	Plaques	Présence d'amiante
	<i>Bâtiment / Niveau</i>	<i>Local</i>
	Rdc	Abri
<i>Recommandation</i>		
<i>Evaluation Périodique</i>

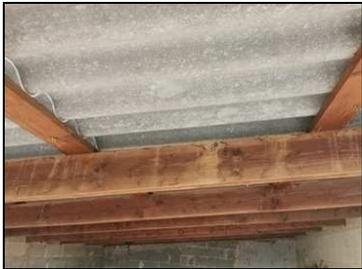
<i>Repérage</i>	<i>Date</i>	
Réf : R4	21/12/2021

Matériau ou produit	Résultat
	Plaques	Présence d'amiante
	Bâtiment / Niveau	Local
	Dépendance	Garage
Recommandation		
Evaluation Périodique

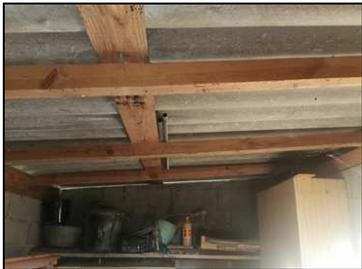
<i>Repérage</i>	<i>Date</i>	
Réf : R5	21/12/2021

Matériau ou produit	Résultat
	Plaques	Présence d'amiante
	Bâtiment / Niveau	Local
	Dépendance 2	Remise 2
Recommandation		
Evaluation Périodique

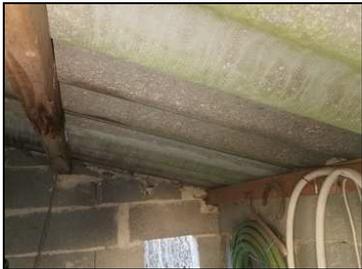
<i>Repérage</i>	<i>Date</i>	
Réf : R6	21/12/2021

Matériau ou produit	Résultat
	Plaques	Présence d'amiante
	Bâtiment / Niveau	Local
	Dépendance 3	Abri moto pompe
Recommandation		
Evaluation Périodique

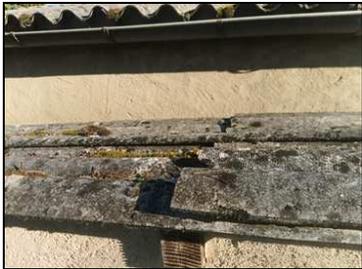
<i>Repérage</i>		<i>Date</i>	
Réf : R7		21/12/2021

<i>Matériau ou produit</i>	<i>Résultat</i>	
	Plaques	Présence d'amiante	
	<i>Bâtiment / Niveau</i>	<i>Local</i>	
	Rdc	Abri cuve à fuel	
<i>Recommandation</i>			
Action Corrective de 1er niveau

Action Corrective de 1er niveau	
AC2	<i>Le propriétaire devra mettre en œuvre une action corrective de second niveau de telle sorte que le matériau ou produit ne soit plus soumis à aucune agression ni dégradation. Cette action corrective de second niveau consiste à : a) prendre, tant que les mesures mentionnées au c) n'ont pas été mises en place, les mesures conservatoires appropriées pour limiter le risque de dégradation, et la dispersion des fibres d'amiante. Durant les mesures conservatoires, et afin de vérifier que celles-ci sont adaptées, une mesure d'empoussièrement est réalisée, conformément aux dispositions du code de la santé publique ; b) procéder à une analyse de risque complémentaire, afin de définir les mesures de protection ou de retrait les plus adaptées, prenant en compte l'intégralité des matériaux et produits contenant de</i>
Action Corrective de 2nd niveau

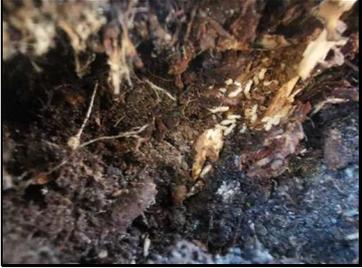
Exterieur	Jardin
<i>Traces d'infestations</i> : Présence d'Indices d'infestation de termites (termites vivants)

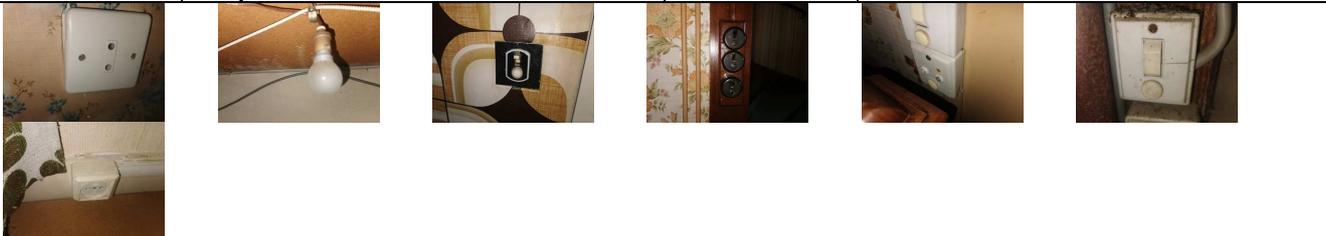
N° article (1)	Libellé et localisation (*) des anomalies	N° article (2)	Libellé des mesures compensatoires (3) correctement mises en œuvre
B8.3.a	L'installation comporte au moins un matériel électrique vétuste. Commentaire : Interrupteurs vétuste. Prises vétuste. Douille métallique simple sans contact de mise à la terre.

B8.3.b	L'installation comporte au moins un matériel électrique inadapté à l'usage. Commentaire : Conducteur non adapté remise sous escalier
