SYNTHESE DES DIAGNOSTICS REALISES ETABLI LE JEUDI 2 FEVRIER 2023

DOSSIER N°: 23-02-1084-TRICOULET

MAISON 48 CHEM. PECHS PLANCHOU 24200 SARLAT LA CANEDA

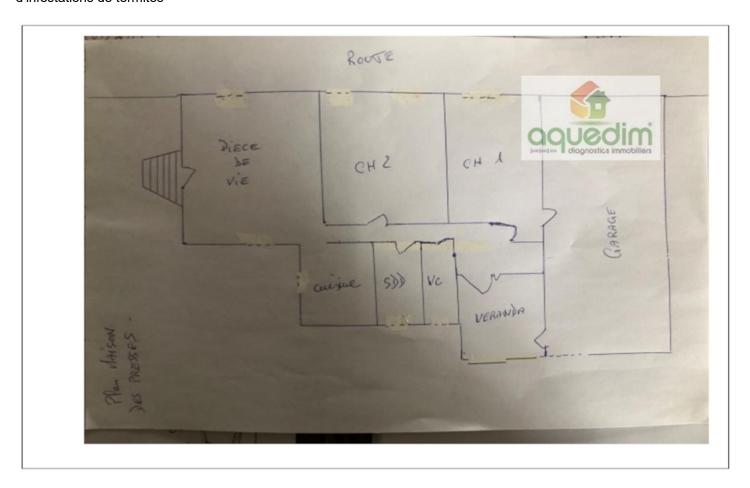
Annexe: les croquis

Locaux inaccessibles, Sens de la visite, Absence d'indices d'infestations de termites, Présence d'indices d'infestations de termites

Succession TRICOULET Geneviève Maison - 48 Chem. Pechs Planchou 24200 SARLAT LA CANEDA Logement Niveau 0

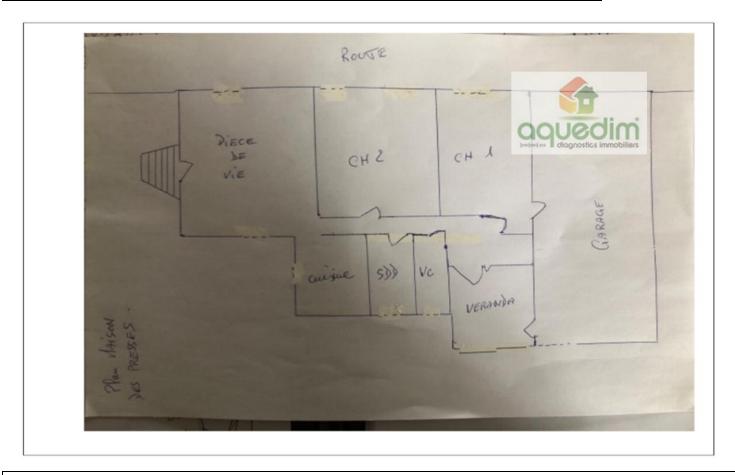
11.1. ANNEXE: CROQUIS

Désignation		Désignation
Abs	Absence de produit ou matériau contenant de l'amiante sur décision de l'opérateur	5	Sondage non destructif
and	Absence de produit ou matériau contenant de l'amiante après analyse	3	Sondage destructif
Λ	Produit ou matériau contenant de l'amiante sur décision de l'opérateur	0	Locaux inaccessibles
A	Produit ou matériau contenant de l'amiante après analyse		
A	Produit ou matériau susceptible de contenir de l'amiante

Succession TRICOULET Geneviève Maison - 48 Chem. Pechs Planchou 24200 SARLAT LA CANEDA Logement Niveau 0
