DOSSIER DE DIAGNOSTIC TECHNIQUE

ETABLI LE LUNDI 17 JUIN 2019

PROPRIETAIRE	ADRESSE DES LOCAUX VISITES
M. VOS Berry Les Cabanes 24510 PAUNAT	MAISON LES CABANES 24510 PAUNAT

REF DOSSIER : ATPGZ-19-1384

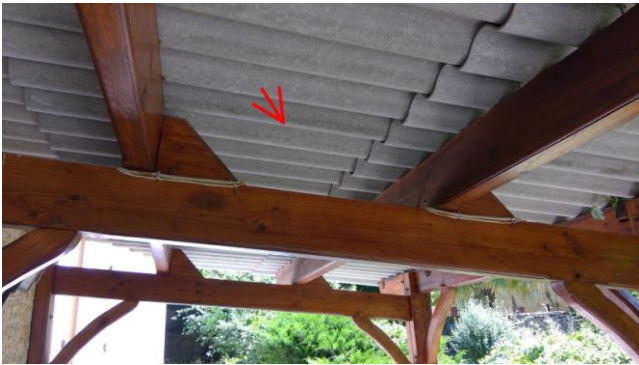
001 : Plaque verticale en fibres-ciment
Terrasse couverte 2

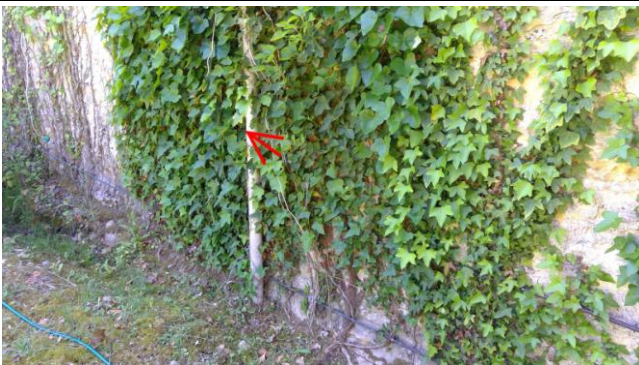
002 : amiante ciment
Salon 2

Grille des critères d'évaluation de l'état de conservation du matériau de la liste B	
No de dossier	ATPGZ-19-1384
Date de l'évaluation	17/06/2019
Bâtiment	Maison
Local ou zone homogène	Salon 2
Destination déclarée du local	Salon 2
N° de repérage	Matériau
002	amiante ciment

Type de recommandation	Conclusion en application des dispositions de l'article R. 1334-27
EP	protection physique non étanche ou absence de protection physique, matériau non dégradé présentant un risque de dégradation faible ou à terme lié à l'environnement du matériau

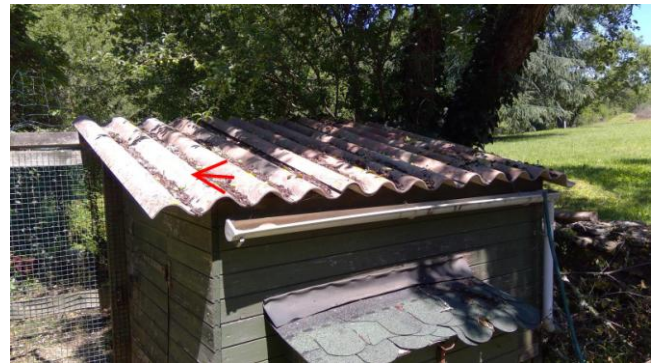
004 : Plaques ondulées en couverture
Dépendances/Poulailler

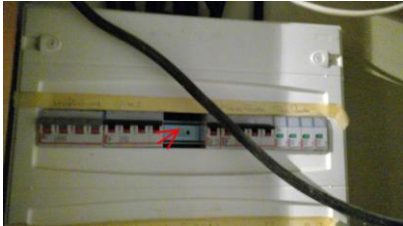
N° Article (1)	Libellé des anomalies	Mesure compensatoire correctement mise en œuvre	
		Article (2)	Libellé (3)
B7.3a	L'ENVELOPPE d'au moins un matériel est manquante ou détériorée.

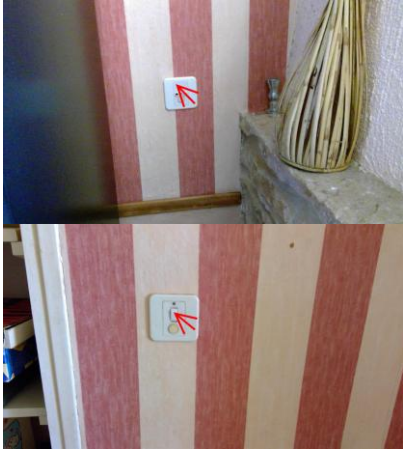
N° Article (1)	Libellé des anomalies	Mesure compensatoire correctement mise en œuvre	
		Article (2)	Libellé (3)
B8.3a	<p>L'installation comporte au moins un MATERIEL ELECTRIQUE vétuste.</p>

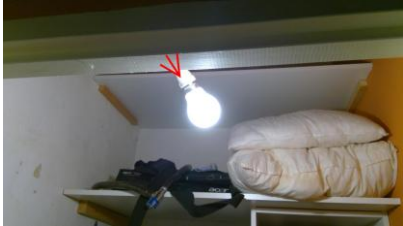
B8.3b	<p>L'installation comporte au moins un MATERIEL ELECTRIQUE inadapté à l'usage.</p>

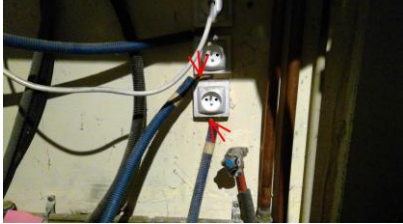
B8.3e	<p>Au moins un CONDUCTEUR isolé n'est pas placé sur toute sa longueur dans un conduit, une goulotte, une plinthe ou une huisserie, en matière isolante ou métallique, jusqu'à sa pénétration dans le MATERIEL ELECTRIQUE qu'il alimente.</p>
