**SYNTHESE DES DIAGNOSTICS REALISES**  
ETABLI LE JEUDI 12 MAI 2022

**DOSSIER N°: 22\_05\_539\_CHEZE**

ADRESSE DES LOCAUX VISITES	
<p>MAISON 2 RUE EUGENE LEROY 24250 DOMME</p>

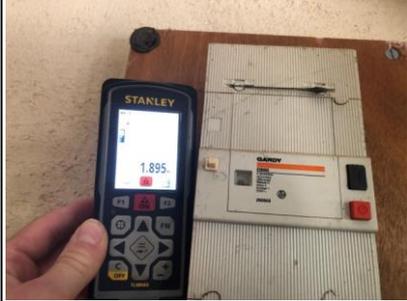
N° Article (1)	Dom.	Libellé des anomalies	Mesure compensatoire correctement mise en œuvre	
			Article (2)	Libellé (3)
B1.3g	1	<p>Le dispositif assurant la coupure d'urgence est placé à plus de 1,80 m du sol fini et n'est pas accessible au moyen de marches ou d'une estrade.</p> <p><i>L'appareil général de commande et de protection est placé à plus de 1.8m sans marche ou estrade. (Cellier:Appareil Général de Commande et de Protection)</i></p>

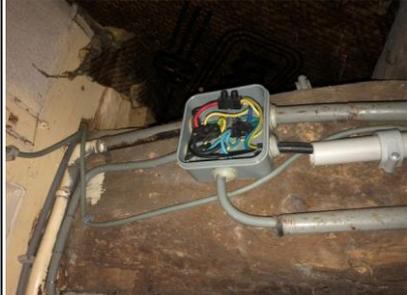
N° Article (1)	Dom.	Libellé des anomalies	Mesure compensatoire correctement mise en œuvre	
			Article (2)	Libellé (3)
B7.3a	5	<p>L'ENVELOPPE d'au moins un matériel est manquante ou détériorée.</p> <p><i>(Chaufferie - cave:Matériel présentant des risques de contact direct avec des éléments sous tension)</i></p>

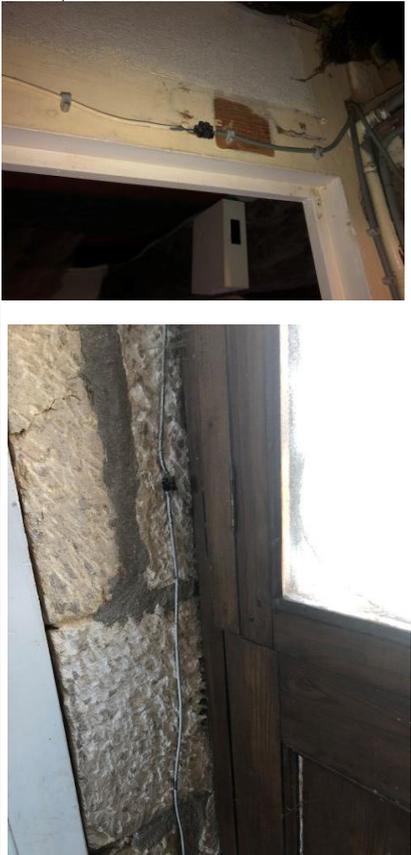
N° Article (1)	Dom.	Libellé des anomalies	Mesure compensatoire correctement mise en œuvre	
			Article (2)	Libellé (3)
B7.3d	5	<p>L'installation électrique comporte au moins une CONNEXION avec une partie active nue sous tension accessible. (<i>Chaufferie - cave, Petit salon: Matériel présentant des risques de contact direct avec des éléments sous tension</i>)</p>

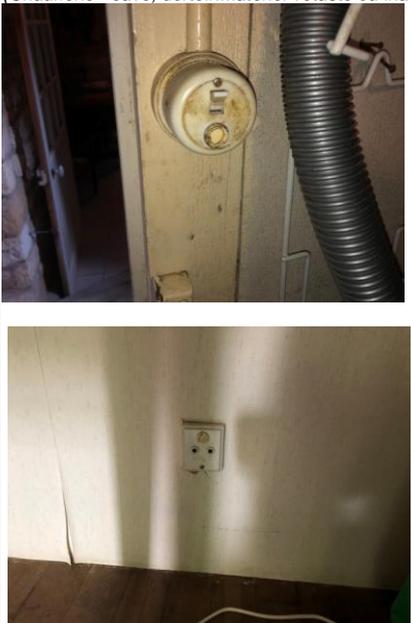
N° Article (1)	Dom.	Libellé des anomalies	Mesure compensatoire correctement mise en œuvre	
			Article (2)	Libellé (3)
B8.3a	6	<p>L'installation comporte au moins un MATERIEL ELECTRIQUE vétuste. (<i>Chaufferie - cave, dortoir: Matériel vétuste ou inadapté</i>)</p>

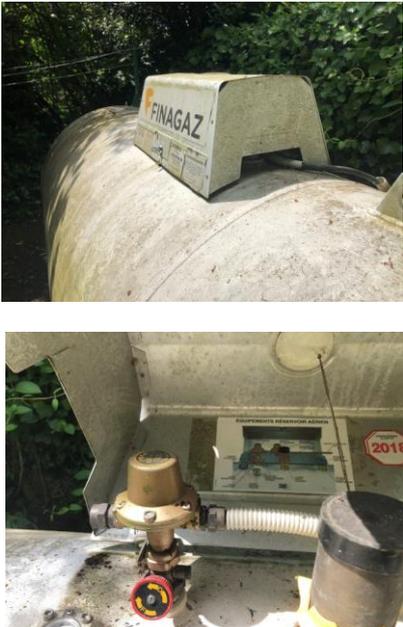
principale		
Pt. de contrôle (3)	A1 (4), A2 (5) ou DGI (6)	Risque
C5.7c	A2	Pression d'alimentation des appareils d'utilisation anormalement élevée.
<p><b>Anomalie :</b> Il n'y pas de limiteur de pression ou de second détendeur sur une installation de GPL en récipient.</p> <p><b>Préconisations :</b> Ajouter un ensemble de première détente en citerne propane (réservoir GPL) : un détendeur (1,5 bar) et un limiteur de pression (1,75 bar) ou un second détendeur.</p>		<p><b>Photos :</b></p>

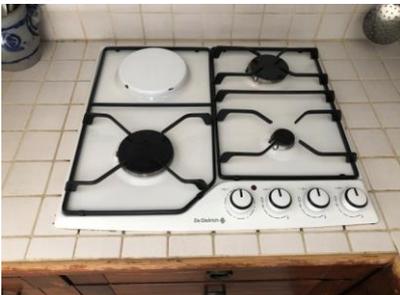
Appareil : Table de cuisson- De Dietrich- Inconnu			
Pt. de contrôle (3)	A1 (4), A2 (5) ou DGI (6) 32c (7)	Pièce/ Local	Risque
C14.19.1	A2	Logement/Cuisine	Risque d'intoxication au monoxyde de carbone (CO) causée par une mauvaise combustion.
<p><b>Anomalie :</b> le local équipé ou prévu pour un appareil d'utilisation n'est pas pourvu d'une amenée d'air.</p> <p><b>Préconisations :</b> Ajouter l'amenée d'air.</p>			<p><b>Photos :</b></p>

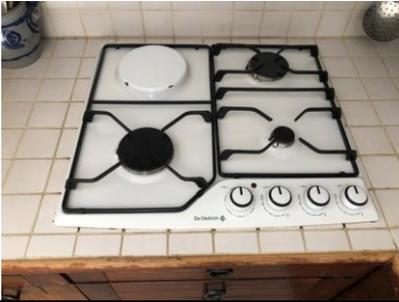
Appareil : Table de cuisson- De Dietrich- Inconnu			
Pt. de contrôle (3)	A1 (4), A2 (5) ou DGI (6) 32c (7)	Pièce/ Local	Risque
C15.20.1	A1	Logement/Cuisine	Risque d'intoxication au monoxyde de carbone (CO) causée par une mauvaise évacuation des produits de combustion.
<b>Anomalie :</b> Le local équipé ou prévu pour un appareil d'utilisation n'est pas pourvu de sortie d'air.			<b>Photos :</b>

<b>Préconisations :</b> Ajouter une sortie d'air dans le local équipé ou prévu pour un appareil d'utilisation.

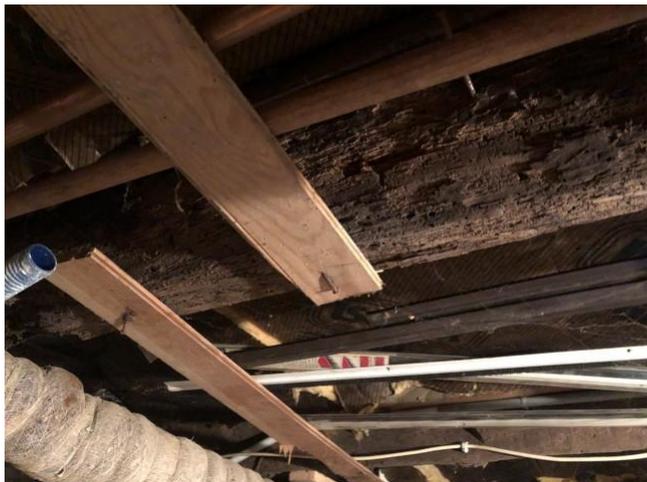
INS002

Maison - Logement / Chaufferie - cave

Insectes à Larves Xylophages (ILX) (présence d'indice)

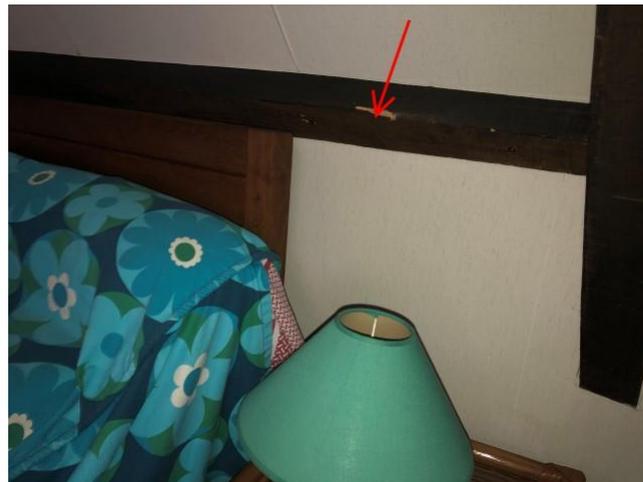
INS003

Maison - Annexe / Dortoir

Insectes à Larves Xylophages (ILX) (présence d'indice)
