SYNTHESE DES DIAGNOSTICS REALISES
ETABLI LE LUNDI 24 OCTOBRE 2022

DOSSIER N°: 22_05_539_CHEZE

ADRESSE DES LOCAUX VISITES	
<p>MAISON 2 RUE EUGENE LEROY 24250 DOMME</p>

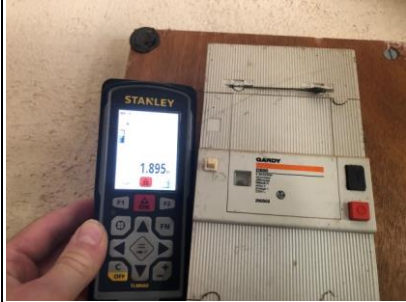
N° Article (1)	Dom.	Libellé des anomalies	Mesure compensatoire correctement mise en œuvre	
			Article (2)	Libellé (3)
B1.3g	1	<p>Le dispositif assurant la coupure d'urgence est placé à plus de 1,80 m du sol fini et n'est pas accessible au moyen de marches ou d'une estrade.</p> <p><i>L'appareil général de commande et de protection est placé à plus de 1.8m sans marche ou estrade. (Cellier:Appareil Général de Commande et de Protection)</i></p>

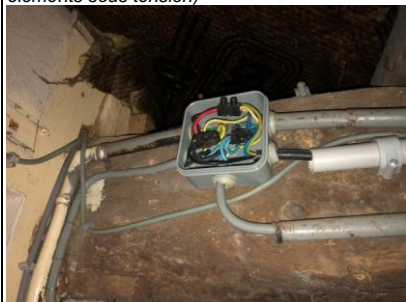
N° Article (1)	Dom.	Libellé des anomalies	Mesure compensatoire correctement mise en œuvre	
			Article (2)	Libellé (3)
B7.3a	5	<p>L'ENVELOPPE d'au moins un matériel est manquante ou détériorée.</p> <p><i>(Chaufferie - cave:Matériel présentant des risques de contact direct avec des éléments sous tension)</i></p>

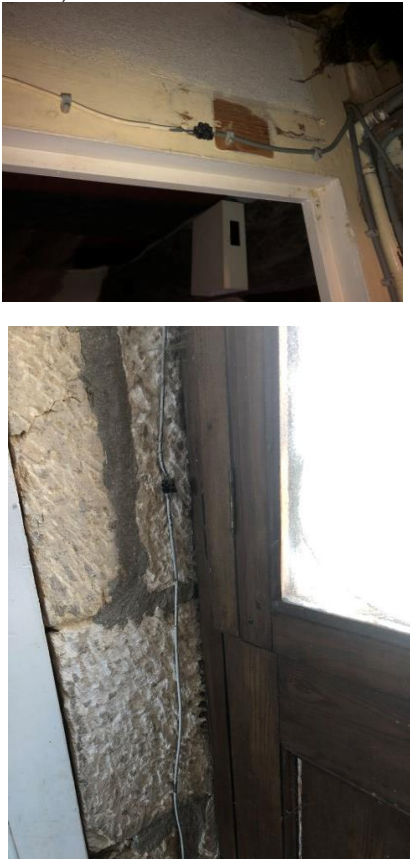
N° Article (1)	Dom.	Libellé des anomalies	Mesure compensatoire correctement mise en œuvre	
			Article (2)	Libellé (3)
B7.3d	5	<p>L'installation électrique comporte au moins une CONNEXION avec une partie active nue sous tension accessible. (<i>Chaufferie - cave, Petit salon: Matériel présentant des risques de contact direct avec des éléments sous tension</i>)</p>

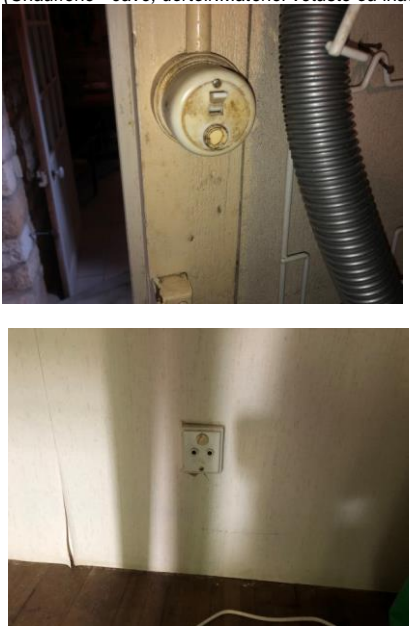
N° Article (1)	Dom.	Libellé des anomalies	Mesure compensatoire correctement mise en œuvre	
			Article (2)	Libellé (3)
B8.3a	6	<p>L'installation comporte au moins un MATERIEL ELECTRIQUE vétuste. (<i>Chaufferie - cave, dortoir: Matériel vétuste ou inadapté</i>)</p>

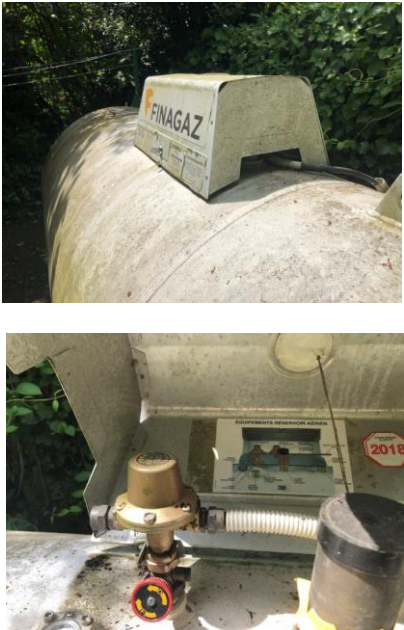
principale		
Pt. de contrôle (3)	A1 (4), A2 (5) ou DGI (6)	Risque
C5.7c	A2	Pression d'alimentation des appareils d'utilisation anormalement élevée.
<p>Anomalie : Il n'y pas de limiteur de pression ou de second détendeur sur une installation de GPL en récipient.</p> <p>Préconisations : Ajouter un ensemble de première détente en citerne propane (réservoir GPL) : un détendeur (1,5 bar) et un limiteur de pression (1,75 bar) ou un second détendeur.</p>		<p>Photos :</p>

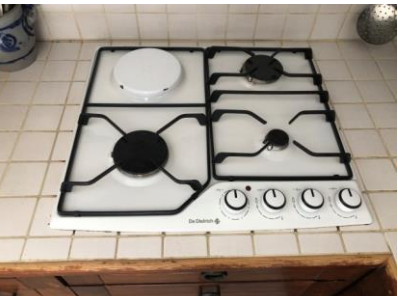
Appareil : Table de cuisson- De Dietrich- Inconnu			
Pt. de contrôle (3)	A1 (4), A2 (5) ou DGI (6) 32c (7)	Pièce/ Local	Risque
C14.19.1	A2	Logement/Cuisine	Risque d'intoxication au monoxyde de carbone (CO) causée par une mauvaise combustion.
<p>Anomalie : le local équipé ou prévu pour un appareil d'utilisation n'est pas pourvu d'une amenée d'air.</p> <p>Préconisations : Ajouter l'amenée d'air.</p>			<p>Photos :</p>

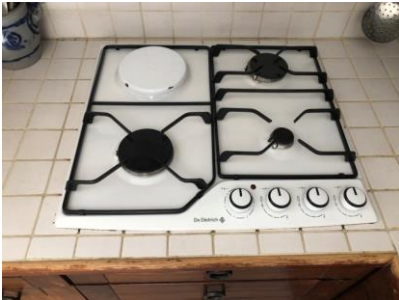
Appareil : Table de cuisson- De Dietrich- Inconnu			
Pt. de contrôle (3)	A1 (4), A2 (5) ou DGI (6) 32c (7)	Pièce/ Local	Risque
C15.20.1	A1	Logement/Cuisine	Risque d'intoxication au monoxyde de carbone (CO) causée par une mauvaise évacuation des produits de combustion.
Anomalie : Le local équipé ou prévu pour un appareil d'utilisation n'est pas pourvu de sortie d'air.		Photos :

Préconisations : Ajouter une sortie d'air dans le local équipé ou prévu pour un appareil d'utilisation.

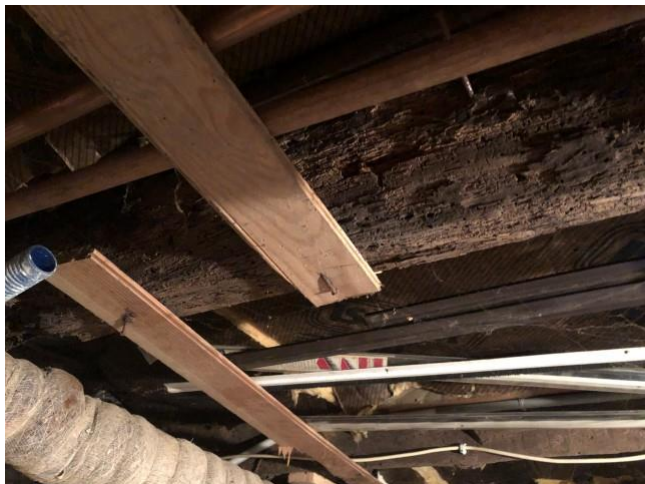
INS002

Maison - Logement / Chaufferie - cave

Insectes à Larves Xylophages (ILX) (présence d'indice)

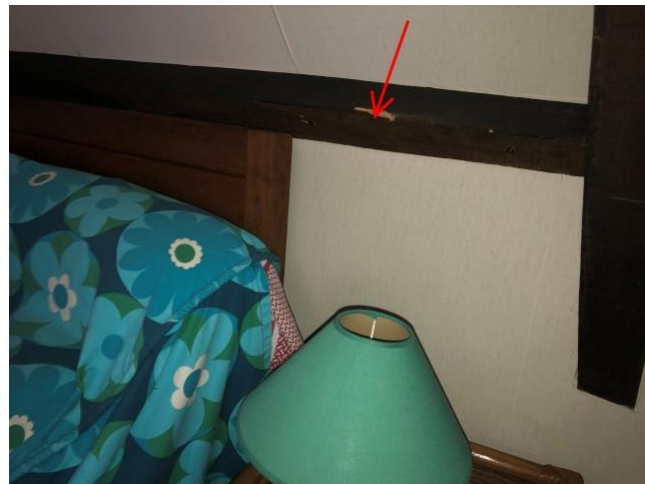
INS003

Maison - Annexe / Dortoir

Insectes à Larves Xylophages (ILX) (présence d'indice)

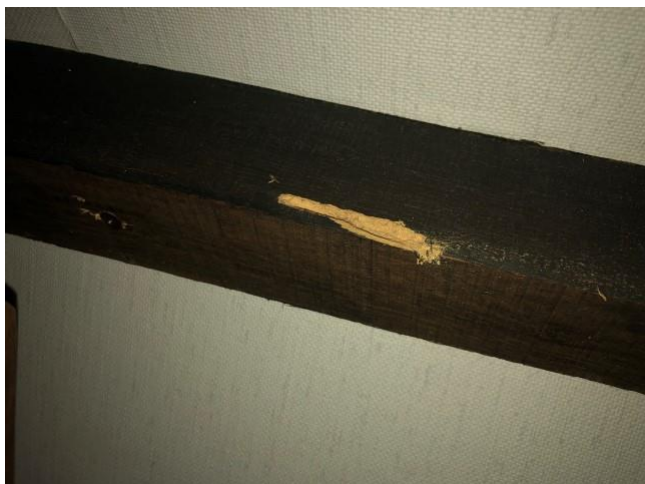
INS003

Maison - Annexe / Dortoir
