SYNTHESE DES DIAGNOSTICS REALISES
ETABLI LE JEUDI 17 FEVRIER 2022

DOSSIER N°: 22_02_22_GORSSE

ADRESSE DES LOCAUX VISITES	
<p>IMMEUBLE 10 PLACE DE LA LIBERTE 24220 ST CYPRIEN</p>

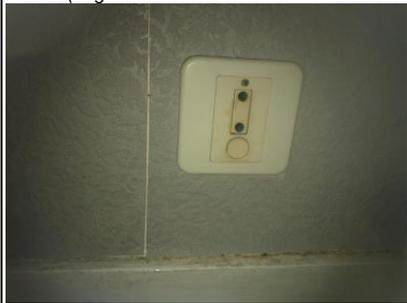
N° Fiche : B3 Prise de terre et installation de mise à la terre

N° Article (1)	Dom.	Libellé des anomalies	Mesure compensatoire correctement mise en œuvre	
			Article (2)	Libellé (3)
B3.3.06a1	2	Au moins un socle de prise de courant ne comporte pas de broche de terre. (Logement:Prise de terre et installation de mise à la terre)

B3.3.06a3	2	Au moins un CIRCUIT (n'alimentant pas des socles de prises de courant) n'est pas relié à la terre.

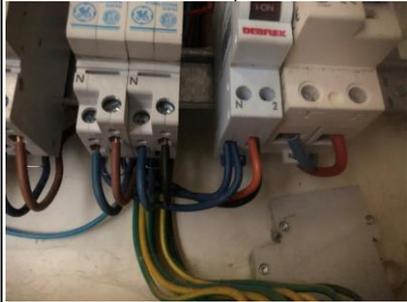
N° Fiche : B4 Dispositif de protection contre les surintensités adapté à la section des conducteurs sur chaque circuit

N° Article (1)	Dom.	Libellé des anomalies	Mesure compensatoire correctement mise en œuvre	
			Article (2)	Libellé (3)
B4.3e	3	Le courant assigné (calibre) de la protection contre les surcharges et courts-circuits d'au moins un CIRCUIT n'est pas adapté à la section des CONDUCTEURS correspondants. Le courant assigné maximal admissible d'un disjoncteur divisionnaire pour un conducteur de circuit de section 2.5 mm ² est de 20 A (WC:Dispositif de protection contre les surintensités adapté à la section des conducteurs à chaque circuit)

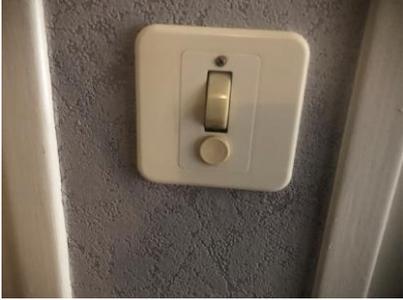
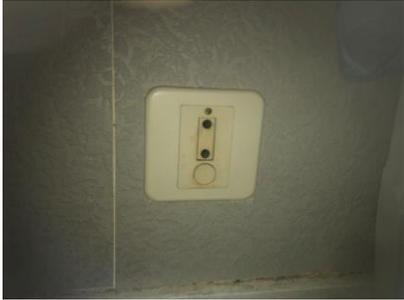
N° Fiche : B8 Matériels électriques vétustes ou inadaptés à l'usage

N° Article (1)	Dom.	Libellé des anomalies	Mesure compensatoire correctement mise en œuvre	
			Article (2)	Libellé (3)
B8.3a	6	<p>L'installation comporte au moins un MATERIEL ELECTRIQUE vétuste. (Logement:Matériel vétuste ou inadapté)</p>

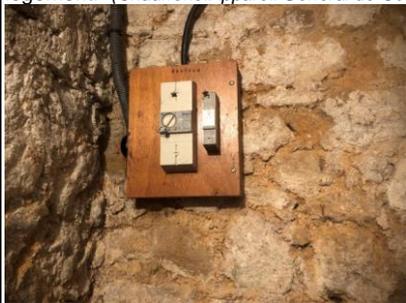
N° Fiche : B1 Appareil général de commande et de protection

N° Article (1)	Dom.	Libellé des anomalies	Mesure compensatoire correctement mise en œuvre	
			Article (2)	Libellé (3)
B1.3b	1	Le dispositif assurant coupure d'urgence n'est pas situé à l'intérieur du logement ou dans un emplacement accessible directement depuis le logement. <i>(Chaufferie:Appareil Général de Commande et de Protection)</i>

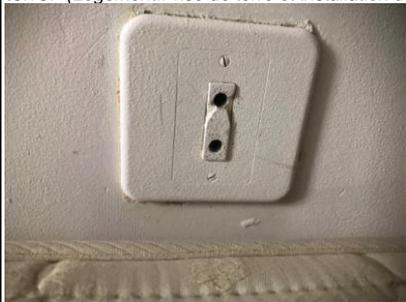
N° Fiche : B3 Prise de terre et installation de mise à la terre

N° Article (1)	Dom.	Libellé des anomalies	Mesure compensatoire correctement mise en œuvre	
			Article (2)	Libellé (3)
B3.3.04a	2	La CONNEXION à la LIAISON EQUIPOTENTIELLE principale d'au moins une CANALISATION métallique de gaz, d'eau, de chauffage central de conditionnement d'air, ou d'un élément CONDUCTEUR de la structure porteuse du bâtiment n'est pas assurée (résistance de continuité > 2 ohms) .		
B3.3.06a1	2	Au moins un socle de prise de courant ne comporte pas de broche de terre. <i>(Logement:Prise de terre et installation de mise à la terre)</i>

B3.3.06a2	2	Au moins un socle de prise de courant comporte une broche de terre non reliée à la terre.		
B3.3.06a3	2	Au moins un CIRCUIT (n'alimentant pas des socles de prises de courant) n'est pas relié à la terre.

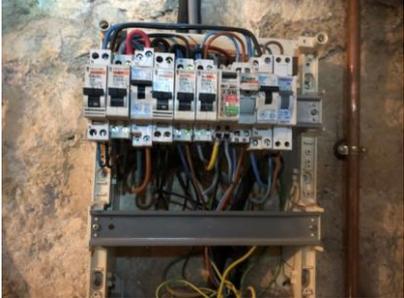
N° Fiche : B4 Dispositif de protection contre les surintensités adapté à la section des conducteurs sur chaque circuit

N° Article (1)	Dom.	Libellé des anomalies	Mesure compensatoire correctement mise en œuvre	
			Article (2)	Libellé (3)
B4.3a1	3	Un ou plusieurs circuits ne sont pas protégés, à leur origine, contre les surcharges et les courts-circuits.		
B4.3c	3	Plusieurs CIRCUITS disposent d'un CONDUCTEUR NEUTRE commun dont les CONDUCTEURS ne sont pas correctement protégés contre les surintensités. <i>(Chaufferie:Dispositif de protection contre les surintensités adapté à la section des conducteurs à chaque circuit)</i>

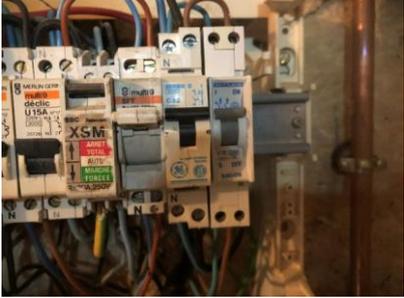
B4.3e	3	Le courant assigné (calibre) de la protection contre les surcharges et courts-circuits d'au moins un CIRCUIT n'est pas adapté à la section des CONDUCTEURS correspondants. <i>Le courant assigné maximal admissible d'un disjoncteur divisionnaire pour un conducteur de circuit de section 2.5 mm² est de 20 A (Chaufferie:Dispositif de protection contre les surintensités adapté à la section des conducteurs à chaque circuit)</i>

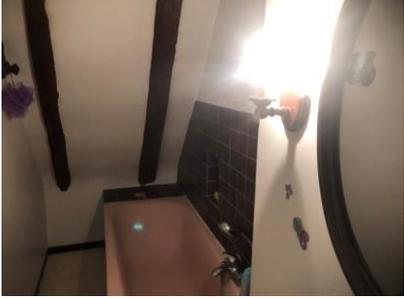
N° Fiche : B6 Respect des règles liées aux zones dans chaque local contenant une baignoire ou une douche

N° Article (1)	Dom.	Libellé des anomalies	Mesure compensatoire correctement mise en œuvre	
			Article (2)	Libellé (3)
B6.3.1a	4	Local contenant une baignoire ou une douche : l'installation électrique ne répond pas aux prescriptions particulières appliquées à ce local (adéquation entre l'emplacement où est installé le MATERIEL ELECTRIQUE et les caractéristiques de ce dernier – respect des règles de protection contre les chocs électriques liées aux zones). (Salle de bain: Respect des règles de sécurité dans une pièce d'eau (salle d'eau, salle de bain, ...))

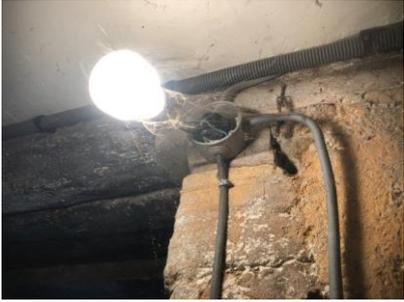
N° Fiche : B7 Matériels présentant des risques de contact direct avec des éléments sous tension

N° Article (1)	Dom.	Libellé des anomalies	Mesure compensatoire correctement mise en œuvre	
			Article (2)	Libellé (3)
B7.3a	5	L'ENVELOPPE d'au moins un matériel est manquante ou détériorée. (Chaufferie: Matériel présentant des risques de contact direct avec des éléments sous tension)

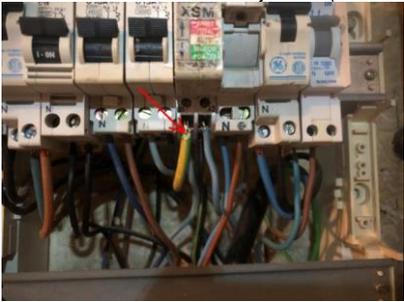
N° Fiche : B8 Matériels électriques vétustes ou inadaptés à l'usage

N° Article (1)	Dom.	Libellé des anomalies	Mesure compensatoire correctement mise en œuvre	
			Article (2)	Libellé (3)
B8.3c	6	L'installation comporte au moins un CONDUCTEUR ACTIF repéré par la double coloration vert et jaune. (Chaufferie: Matériel vétuste ou inadapté)

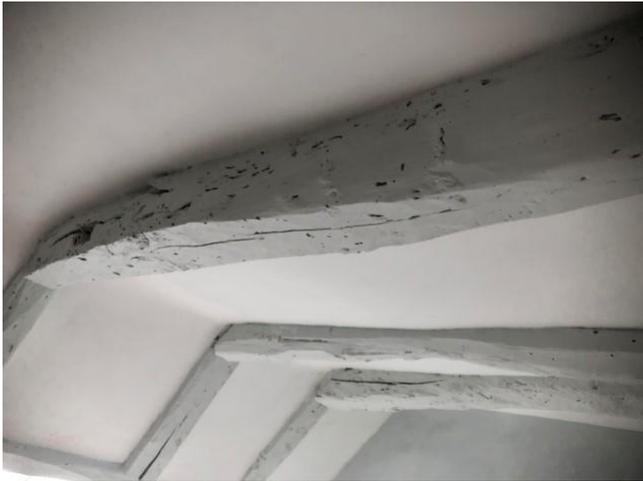
INS184

Immeuble - Logement 8 / Chambre 2

Poutre maitresse

Insectes à Larves Xylophages (ILX) (présence d'indice)

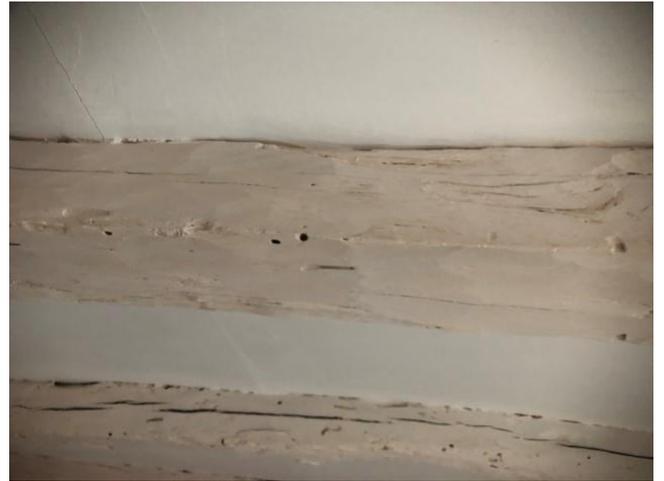
INS185

Immeuble - Logement 8 / Chambre 3

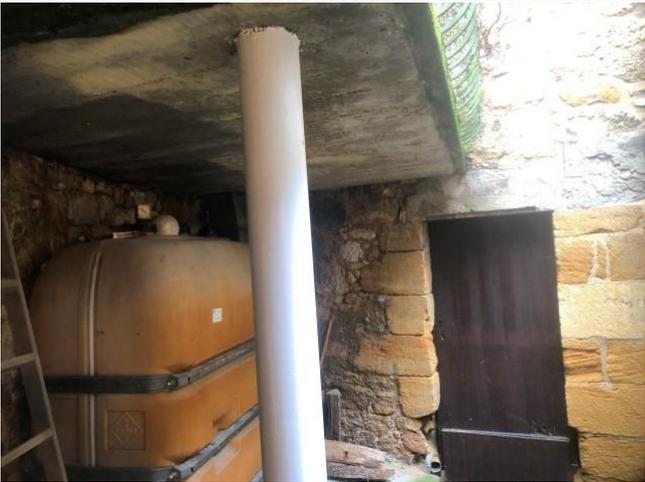
- ✓ **Produit ou matériau contenant de l'amiante sur jugement personnel de l'opérateur :**
 - fibre ciment [liste B](Terasse cuve fioul)

<p>001 : fibres ciment Logement 8/Terasse cuve fioul</p>	
--	--
