SYNTHESE DES DIAGNOSTICS REALISES
ETABLI LE MERCREDI 6 AVRIL 2022

DOSSIER N°: 22_03_24_VEDRENNE

ADRESSE DES LOCAUX VISITES	
<p>MAISON LE BOURG 24220 ALLAS LES MINES</p>

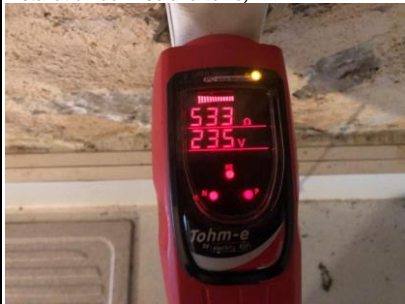
N° Fiche : B3 Prise de terre et installation de mise à la terre

N° Article (1)	Dom.	Libellé des anomalies	Mesure compensatoire correctement mise en œuvre	
			Article (2)	Libellé (3)
B3.3.01d	2	<p>La valeur de la résistance de la prise de terre n'est pas adaptée au courant différentiel résiduel (sensibilité) du ou des dispositifs différentiels protégeant l'ensemble de l'installation électrique. <i>Pour un différentiel dont la sensibilité est à 500 mA, la valeur maximale admissible de la résistance de terre est de 100 Ohms (Logement:Prise de terre et installation de mise à la terre)</i></p>

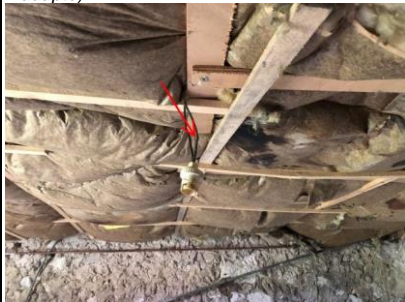
N° Fiche : B8 Matériels électriques vétustes ou inadaptés à l'usage

N° Article (1)	Dom.	Libellé des anomalies	Mesure compensatoire correctement mise en œuvre	
			Article (2)	Libellé (3)
B8.3e	5	<p>Au moins un CONDUCTEUR isolé n'est pas placé sur toute sa longueur dans un conduit, une goulotte, une plinthe ou une huisserie, en matière isolante ou métallique, jusqu'à sa pénétration dans le MATERIEL ELECTRIQUE qu'il alimente. <i>(Caves:Matériel vétuste ou inadapté)</i></p>

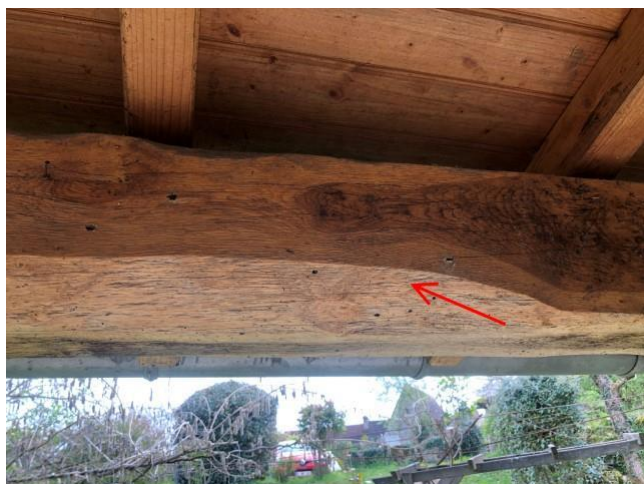
INS001

Niveau	Parties d'immeuble bâties et non bâties visitées (1)	Ouvrages Parties d'ouvrages et éléments à examiner (2)	Résultat du diagnostic d'infestation (3) et constatations
0	Logement / Terrasse couverte	Poutre maitresse	Indices d'infestation d'autres agents de dégradation biologique du bois (Insectes à Larves Xylophages (ILX))

Maison - Logement / Terrasse couverte

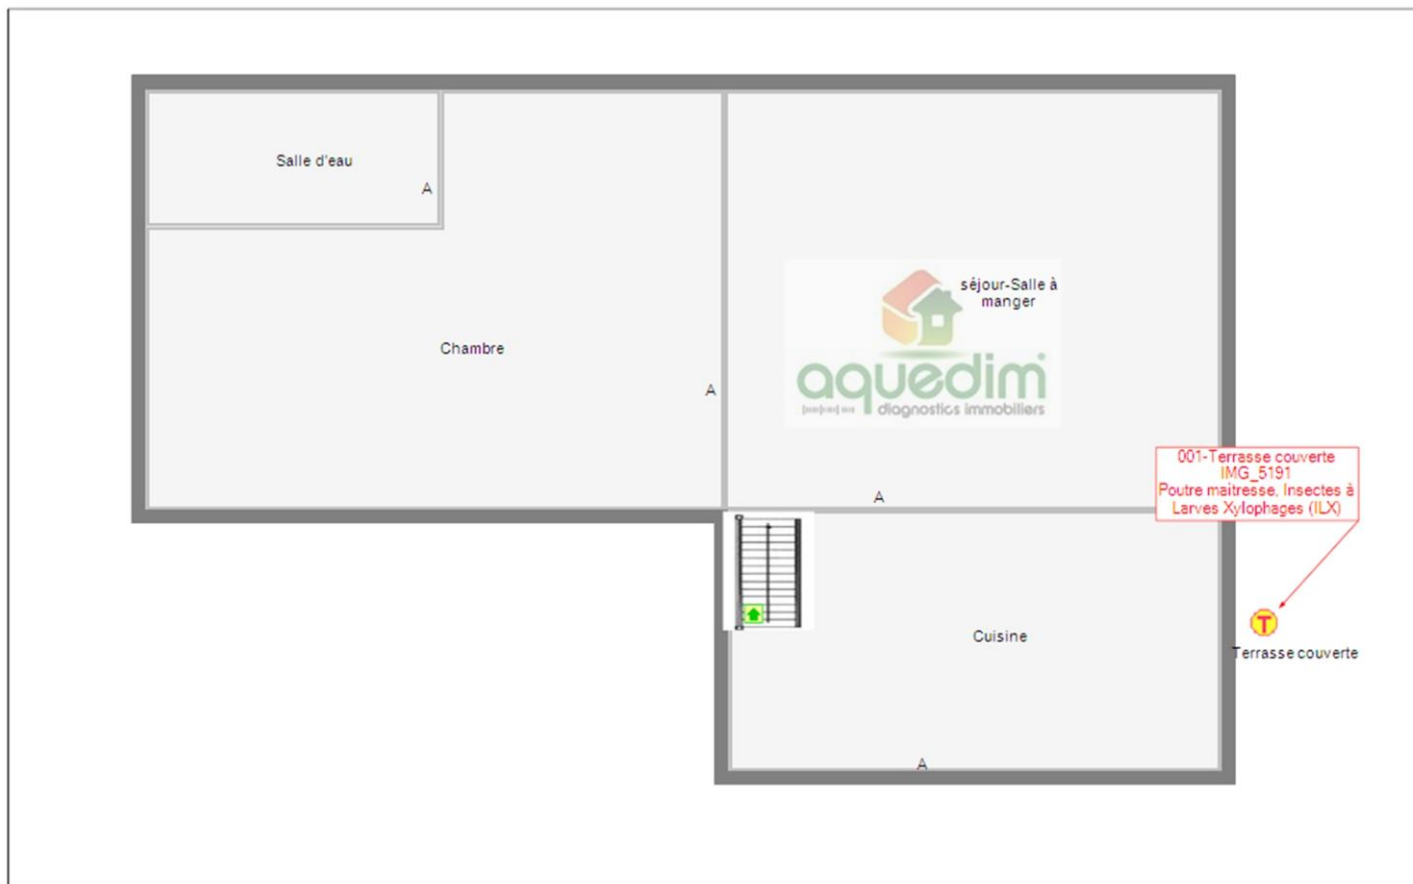
Mme VEDRENNE
Maison - Le Bourg 24220 ALLAS LES MINES
Logement Niveau 0

Présence d'indices d'infestations de termites
