Dossier Technique Immobilier

Numéro de dossier : 22A_03904
 Date du repérage : 21/03/2022

Objet de la mission :						
<table> <tr> <td><input checked="" type="checkbox"/> Constat amiante avant-vente</td> <td><input checked="" type="checkbox"/> Etat des Risques et Pollutions</td> <td><input checked="" type="checkbox"/> Diag. Installations Electricité</td> </tr> <tr> <td><input checked="" type="checkbox"/> Etat relatif à la présence de termites</td> <td><input checked="" type="checkbox"/> Exposition au plomb (CREP)</td> <td><input checked="" type="checkbox"/> Diagnostic de Performance Energétique</td> </tr> </table>	<input checked="" type="checkbox"/> Constat amiante avant-vente	<input checked="" type="checkbox"/> Etat des Risques et Pollutions	<input checked="" type="checkbox"/> Diag. Installations Electricité	<input checked="" type="checkbox"/> Etat relatif à la présence de termites	<input checked="" type="checkbox"/> Exposition au plomb (CREP)	<input checked="" type="checkbox"/> Diagnostic de Performance Energétique
<input checked="" type="checkbox"/> Constat amiante avant-vente	<input checked="" type="checkbox"/> Etat des Risques et Pollutions	<input checked="" type="checkbox"/

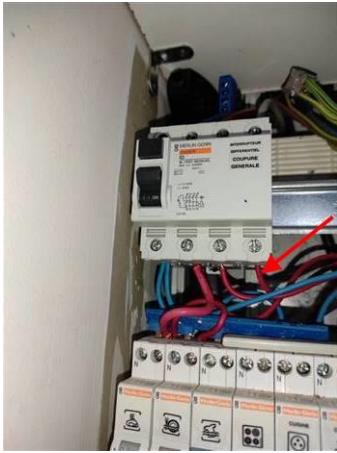
Photo PhEle002

Libellé de l'anomalie : B4.3 e Le courant assigné (calibre) de la protection contre les surcharges et courts-circuits d'au moins un circuit n'est pas adapté à la section des conducteurs correspondants.
Remarques : Présence de protections contre les surintensités inadaptées à la section des conducteurs ; Faire intervenir un électricien qualifié afin d'installer des protections contre les surintensités adaptés aux sections des conducteurs

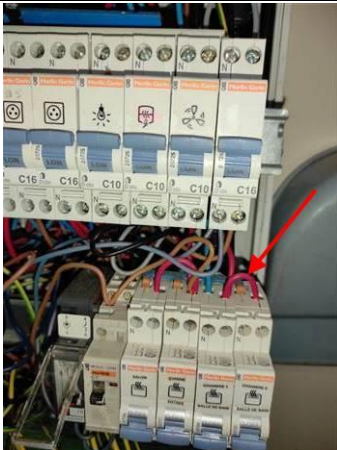
Photo PhEle003

Libellé de l'anomalie : B4.3 f3 A l'intérieur du tableau, la section d'au moins un conducteur alimentant les dispositifs de protection n'est pas adaptée au courant de réglage du disjoncteur de branchement.
Remarques : La section des conducteurs de pontage n'est pas en adéquation avec le courant de réglage du disjoncteur de branchement

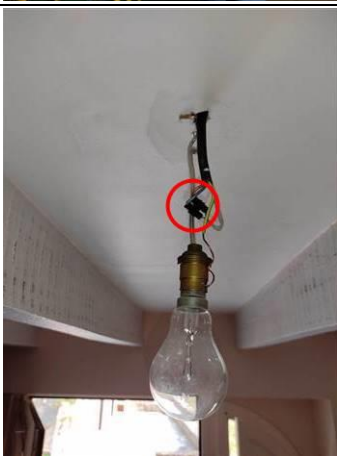
Photo PhEle004

Libellé de l'anomalie : B7.3 d L'installation électrique comporte au moins une connexion avec une partie active nue sous tension accessible.
Remarques : Présence de connexion de matériel électrique présentant des parties actives nues sous tension ; Faire intervenir un électricien qualifié afin de remplacer les matériels présentant des parties actives nues sous tension

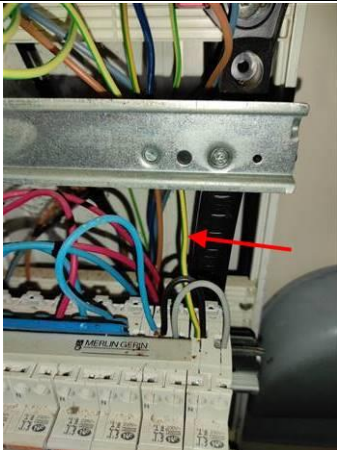
Photo PhEle006
 Libellé de l'anomalie : B8.3 c L'installation comporte au moins un conducteur actif repéré par la double coloration vert et jaune.
 Remarques : Présence de conducteurs actifs repérés par la double coloration vert/jaune ; Faire intervenir un électricien qualifié afin de les remplacer
