# Dossier Technique Immobilier

Numéro de dossier : 22A\_03904-2  
Date du repérage : 21/03/2022

Désignation du ou des bâtiments
<p><i>Localisation du ou des bâtiments :</i>            Département : ... <b>Dordogne</b>            Adresse : ..... <b>Impasse de Pinel</b>                              <b>Maison annexe</b>            Commune : ..... <b>24220 BEZENAC</b>                              <b>Références cadastrales non</b>                              <b>communiquées</b>            Désignation et situation du ou des lot(s) de copropriété :                              <b>Ce bien ne fait pas partie d'une</b>                              <b>copropriété</b></p> <p>Périmètre de repérage :                              <b>suivant mission</b></p>

Objet de la mission :		
<input checked="" type="checkbox"/> Constat amiante avant-vente	<input checked="" type="checkbox"/> Exposition au plomb (CREP)	<input checked="" type="checkbox"/> Diagnostic de Performance Energétique
<input checked="" type="checkbox"/> Etat relatif à la présence de termites	<input checked="" type="checkbox"/> Diag. Installations Electricité

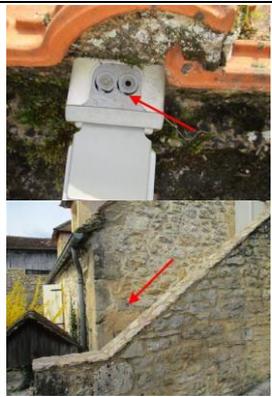
B7.3 a	L'Enveloppe d'au moins un matériel est manquante ou détériorée. Remarques : Présence de matériel électrique en place dont l'enveloppe présente des détériorations ; Faire intervenir un électricien qualifié afin de remplacer les matériels présentant des détériorations (Extérieur)

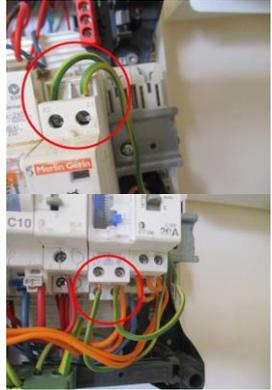
B8.3 c	<p>L'installation comporte au moins un conducteur actif repéré par la double coloration vert et jaune.</p> <p>Remarques : Présence de conducteurs actifs repérés par la double coloration vert/jaune ; Faire intervenir un électricien qualifié afin de les remplacer (Maison annexe N1 - Chambre 1)</p>

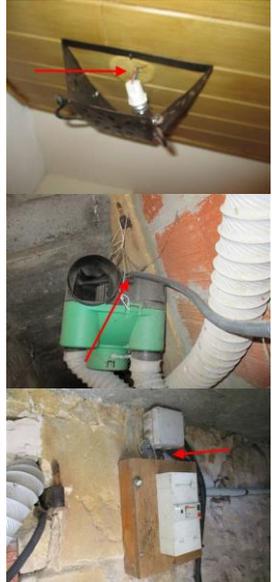
B8.3 e	<p>Au moins un conducteur isolé n'est pas placé sur toute sa longueur dans un conduit, une goulotte ou une plinthe ou une huisserie, en matière isolante ou métallique, jusqu'à sa pénétration dans le matériel électrique qu'il alimente.</p> <p>Remarques : Présence de conducteurs électriques non protégés mécaniquement Douille pour lampe ; Faire intervenir un électricien qualifié afin d'installer des protections mécanique sur les conducteurs non protégés</p> <p>Les conducteurs doivent être en conduit jusqu'à la pénétration dans l'appareil (Maison annexe N1 - Pièce + divers maison)</p>
