DOSSIER DE DIAGNOSTICS TECHNIQUES

Réf dossier n° PM11042201

Type de bien : **Maison individuelle**

527 LA PELINQUE

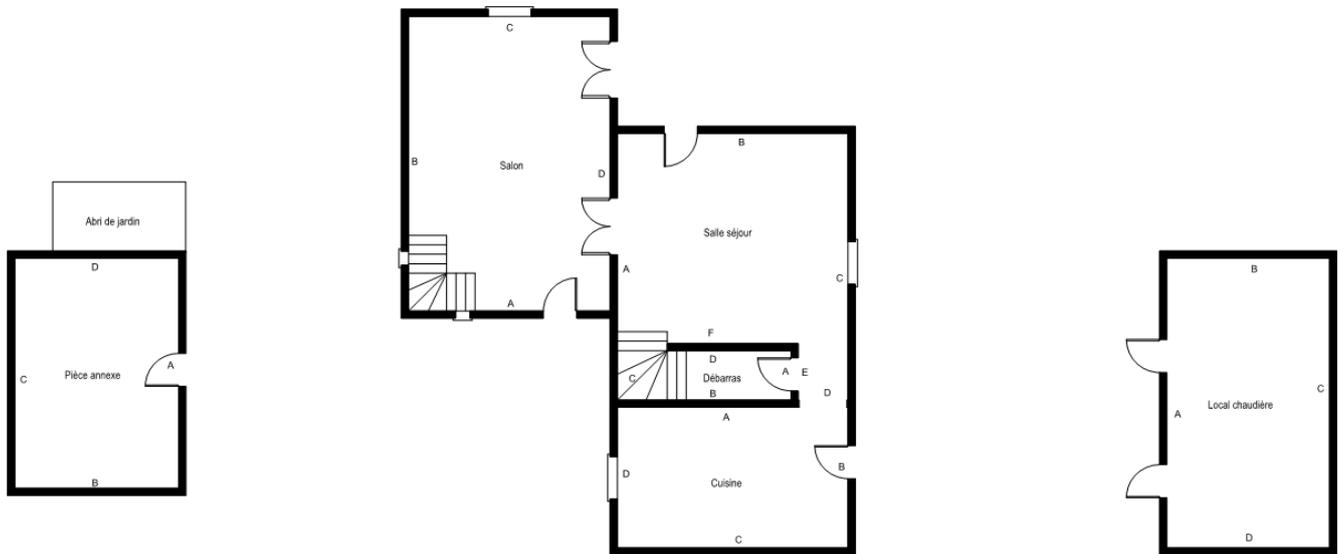
ANNEXE 1 - CROQUIS DE SITUATION

CROQUIS DE SITUATION		Référence	Opérateur	Niveau	Rdc	1/4
Propriétaire	MR OU MME WRIGHT GERRY OU SUE	PM11042201	MR MINARD PHILIPPE	Adresse		
			527 LA PELINQUE 24480 URVAL

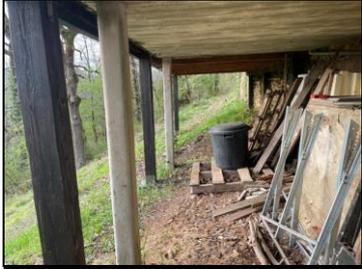
Repérage	Date	
Réf : R1	11/04/2022

Matériau ou produit	Résultat
	Fibres ciment	Présence d'amiante
	Bâtiment / Niveau	Local
Rdj	Local sous terrasse	
Recommandation		
Evaluation Périodique

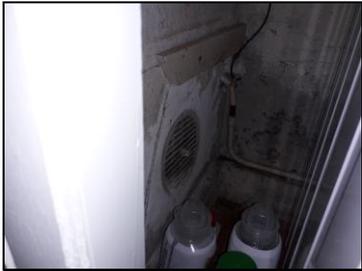
Repérage	Date	
Réf : R2	11/04/2022

Matériau ou produit	Résultat
	Conduits	Présence d'amiante
	Bâtiment / Niveau	Local
Rdc	Cuisine	
Recommandation		
Evaluation Périodique

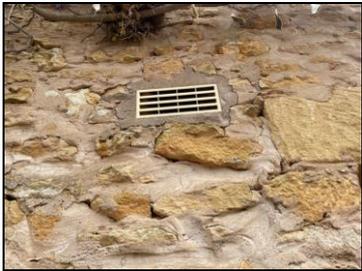
Repérage	Date	
Réf : R4	11/04/2022

Matériau ou produit	Résultat
	Conduits	Présence d'amiante
	Bâtiment / Niveau	Local
Rdc	Salle séjour	
Recommandation		
Evaluation Périodique

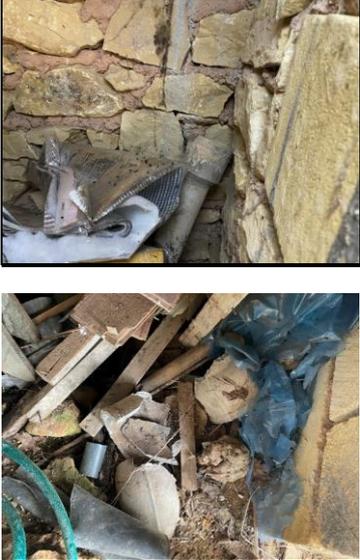
<i>Repérage</i>	<i>Date</i>	
Réf : R5	11/04/2022

Matériau ou produit	Résultat
	Conduits	Présence d'amiante
	Bâtiment / Niveau	Local
	Rdj	Vide sanitaire
Recommandation		
Evaluation Périodique

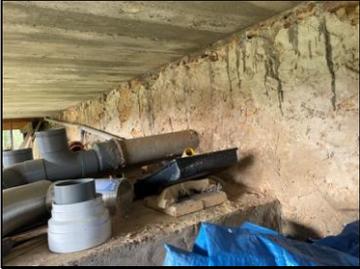
<i>Repérage</i>	<i>Date</i>	
Réf : R6	11/04/2022

Matériau ou produit	Résultat
	Conduits	Présence d'amiante
	Bâtiment / Niveau	Local
	Rdj	Local sous terrasse
Recommandation		
Evaluation Périodique

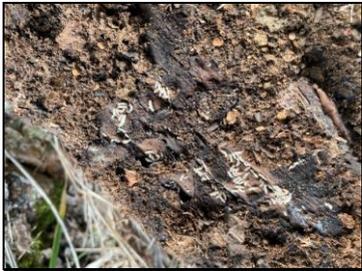
<i>Niveau</i>	<i>Local</i>
	Rdj	Local sous terrasse

Traces d'infestations : Présence d'indices d'infestation de termites souterrains (Termites vivants)

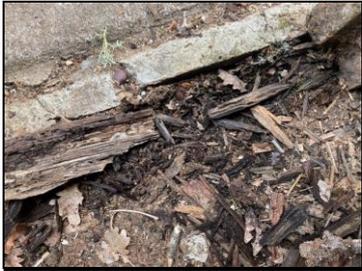
<i>Niveau</i>	<i>Local</i>
	Rdc	Local chaudière

Traces d'infestations : Présence d'indices d'infestation de termites souterrains (Altération du bois)

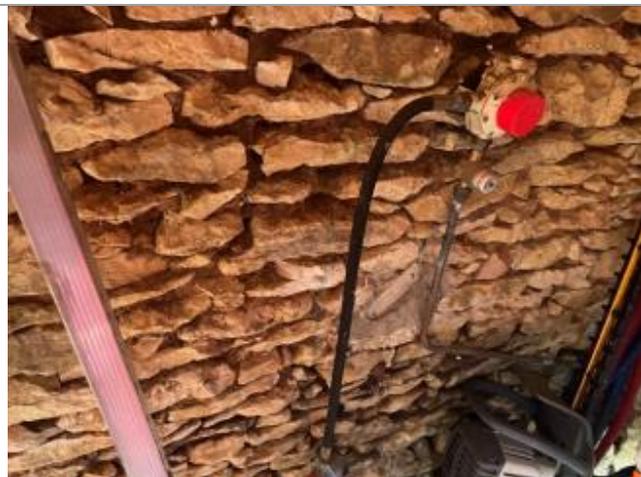
Lyres périmées

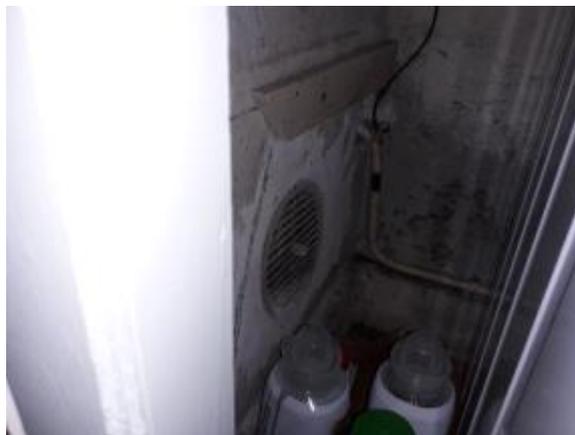
Amenée d'air obturable
