Date de visite : 21/03/2022

## Dossier de Diagnostics Techniques

Réf. : 22-114649-LABROUSSE

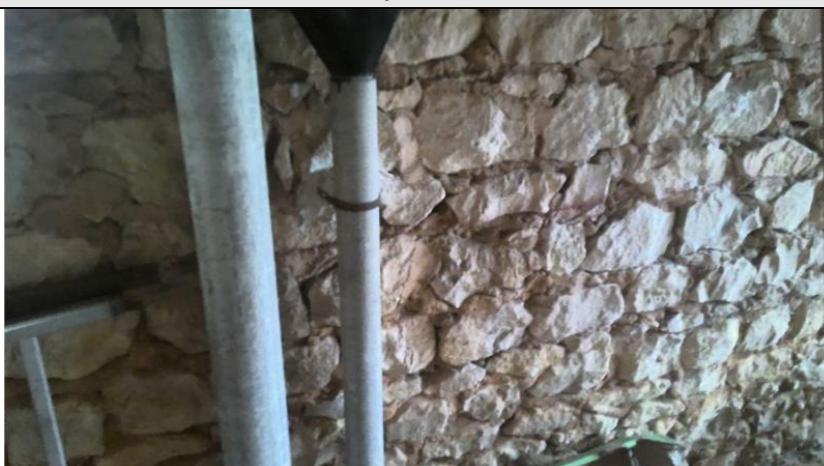
**ELEMENT : Conduit de fluide n°2**

<b>Nom du client</b>	<b>Numéro de dossier</b>	<b>Pièce ou local</b>
LABROUSSE	22-114649-LABROUSSE	1er SS - Cave
<b>Matériau</b>	<b>Date de prélèvement</b>	<b>Nom de l'opérateur</b>
Fibre ciment		PASQUET Quentin
<b>Localisation</b>	<b>Résultat</b>	
Conduit de fluide n°2 - A	<b>Présence d'amiante</b>	
<b>Résultat de la grille d'évaluation</b>		
<i>Action Corrective de 1er niveau</i>		
<b>Emplacement</b>

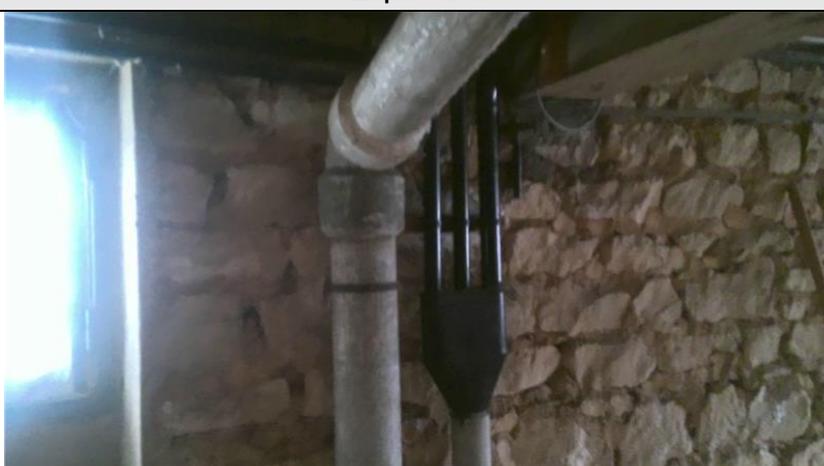
**ELEMENT : Conduit de fluide n°1**

N° Local	Local	Etage	Elément	Zone	Matériau / Produit	Liste	Méthode	Etat de dégradation	Photo
2	Cave	1er SS	Conduit de fluide n°1	A	Fibre ciment	B		Matériaux dégradé

<b>Nom du client</b>	<b>Numéro de dossier</b>	<b>Pièce ou local</b>
LABROUSSE	22-114649-LABROUSSE	1er SS - Cave
<b>Matériau</b>	<b>Date de prélèvement</b>	<b>Nom de l'opérateur</b>
Fibre ciment		PASQUET Quentin
<b>Localisation</b>	<b>Résultat</b>	
Conduit de fluide n°1 - A	<b>Présence d'amiante</b>	
<b>Résultat de la grille d'évaluation</b>		
<i>Evaluation périodique</i>		
<b>Emplacement</b>

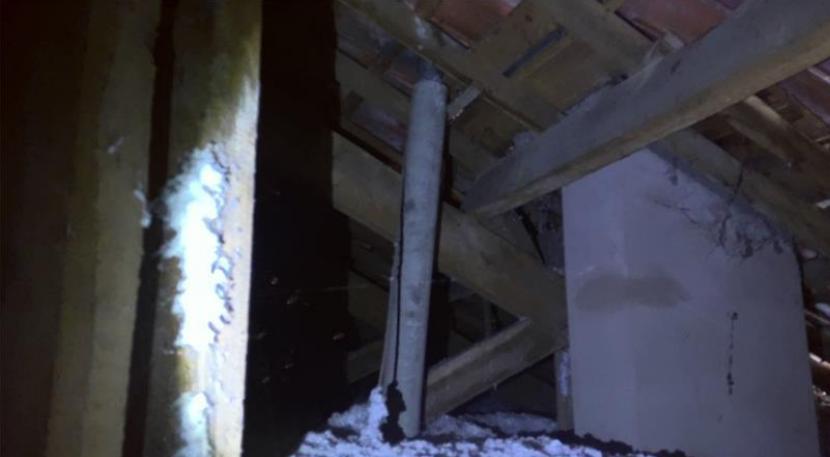
14	Combles	Combl es	Conduit de fluide	A	Fibre ciment	B	Jugement personnel	Matériaux dégradé

ELEMENT : Conduit de fluide		
<b>Nom du client</b>	<b>Numéro de dossier</b>	<b>Pièce ou local</b>
LABROUSSE	22-114649-LABROUSSE	Combles - Combles
<b>Matériau</b>	<b>Date de prélèvement</b>	<b>Nom de l'opérateur</b>
Fibre ciment		PASQUET Quentin
<b>Localisation</b>	<b>Résultat</b>	
Conduit de fluide - A	<b>Présence d'amiante</b>	
<b>Résultat de la grille d'évaluation</b>		
<i>Evaluation périodique</i>		
<b>Emplacement</b>

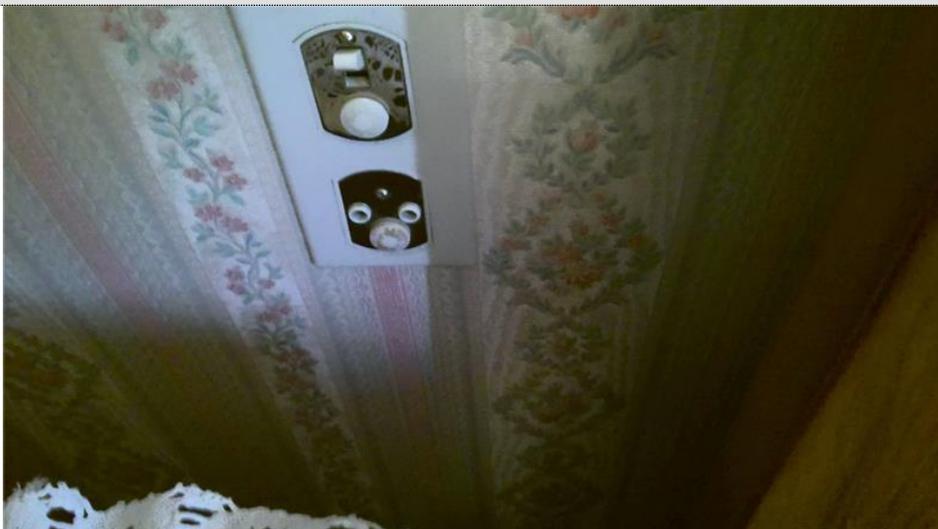
**ANNEXE 1 – PHOTO(S) DES ANOMALIES****Point de contrôle N° B.3.3.6 a1)**

Au moins un socle de prise de courant ne comporte pas de broche de terre.

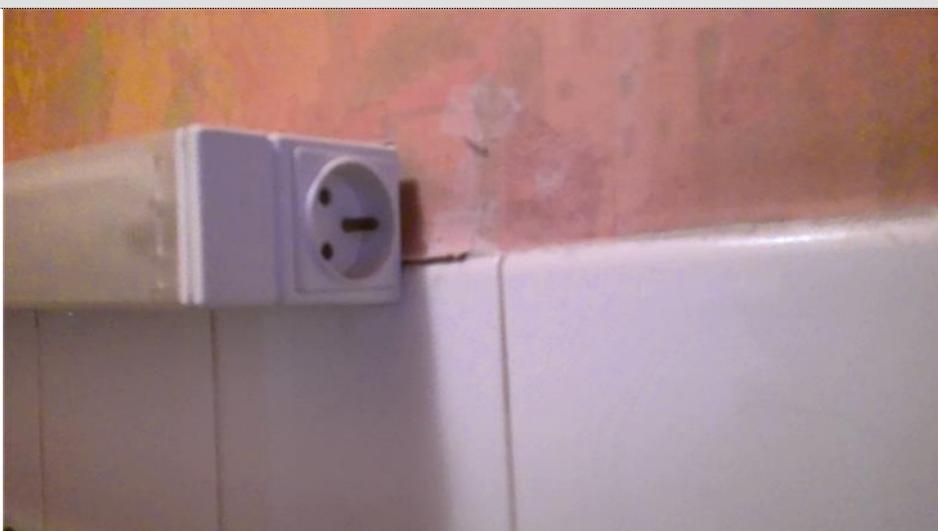
Observation(s)**Point de contrôle N° B.3.3.6 a2)**

Au moins un socle de prise de courant comporte une broche de terre non reliée à la terre.

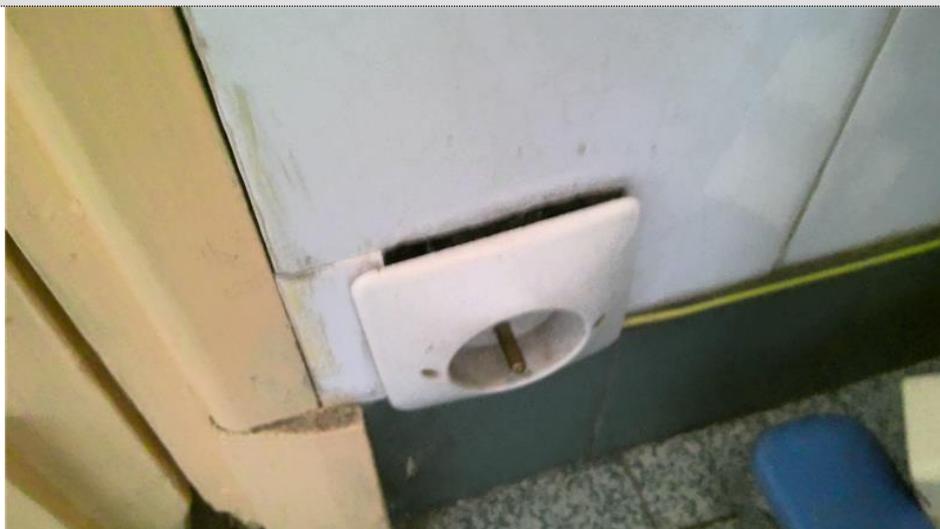
**Point de contrôle N° B.7.3 a)**

L'ENVELOPPE d'au moins un matériel est manquante ou détériorée.

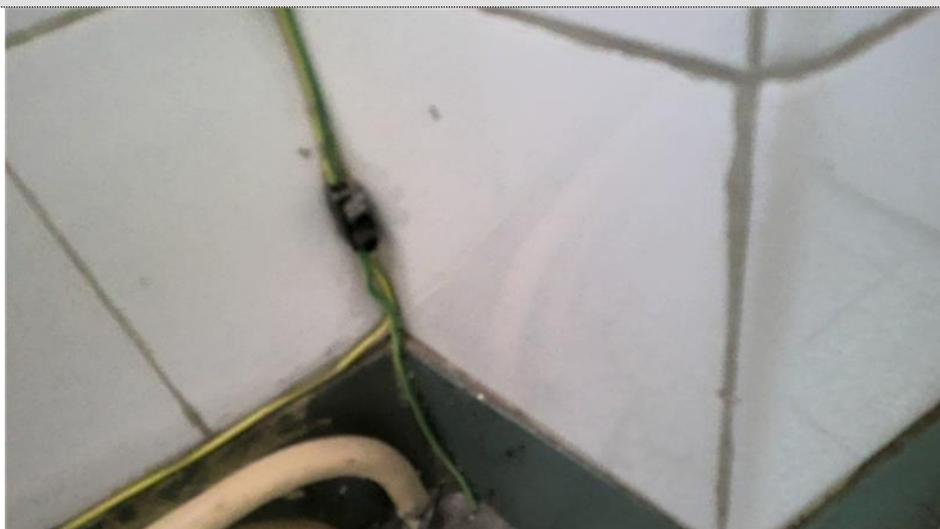
Observation(s)**Point de contrôle N° B.7.3 d)**

L'installation électrique comporte au moins une CONNEXION avec une partie active nue sous tension accessible.

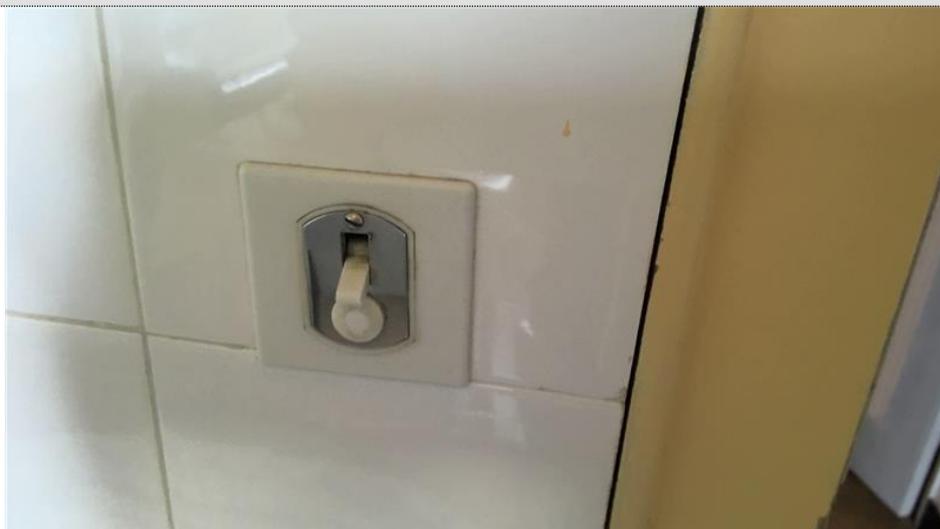
**Point de contrôle N° B.7.3 e)**

L'installation électrique comporte au moins un dispositif de protection avec une partie active nue sous tension accessible.
