**SYNTHESE DES DIAGNOSTICS REALISES**  
ETABLI LE MERCREDI 19 JANVIER 2022

**DOSSIER N°: 22\_01\_22\_BOUILHAGUET**

ADRESSE DES LOCAUX VISITES	
<p>MAISON 18 RUE DU TERRIOL 24170 PAYS DE BELVES (BELVES)</p>

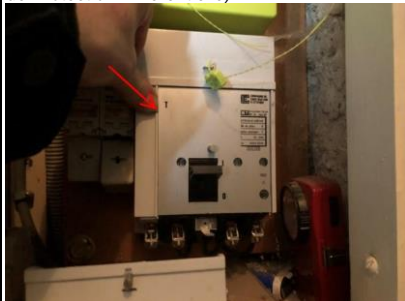
### N° Fiche : B2 Dispositifs de protection différentielle (DDR)

N° Article (1)	Dom.	Libellé des anomalies	Mesure compensatoire correctement mise en œuvre	
			Article (2)	Libellé (3)
B2.3.1i	2	La manoeuvre du bouton test du (des) dispositif(s) de protection différentielle n'entraîne pas (son) leur déclenchement. (Entrée:Dispositif de Protection Différentielle)

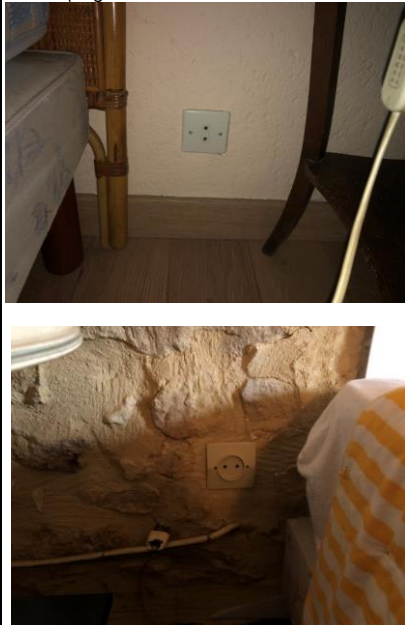
### N° Fiche : B3 Prise de terre et installation de mise à la terre

N° Article (1)	Dom.	Libellé des anomalies	Mesure compensatoire correctement mise en œuvre	
			Article (2)	Libellé (3)
B3.3.06a1	2	Au moins un socle de prise de courant ne comporte pas de broche de terre. (Logement:Prise de terre et installation de mise à la terre)

B3.3.06a3	2	Au moins un CIRCUIT (n'alimentant pas des socles de prises de courant) n'est pas relié à la terre.

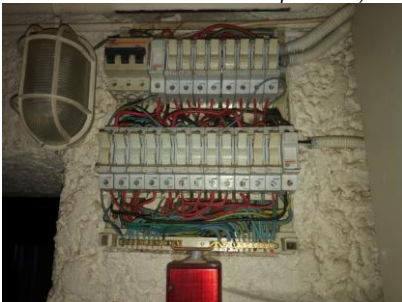
**N° Fiche : B4 Dispositif de protection contre les surintensités adapté à la section des conducteurs sur chaque circuit**

N° Article (1)	Dom.	Libellé des anomalies	Mesure compensatoire correctement mise en œuvre	
			Article (2)	Libellé (3)
B4.3c	3	Plusieurs CIRCUITS disposent d'un CONDUCTEUR NEUTRE commun dont les CONDUCTEURS ne sont pas correctement protégés contre les surintensités. <i>(Entrée:Dispositif de protection contre les surintensités adapté à la section des conducteurs à chaque circuit)</i>

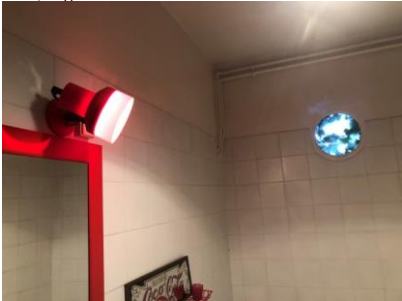
**N° Fiche : B6 Respect des règles liées aux zones dans chaque local contenant une baignoire ou une douche**

N° Article (1)	Dom.	Libellé des anomalies	Mesure compensatoire correctement mise en œuvre	
			Article (2)	Libellé (3)
B6.3.1a	4	Local contenant une baignoire ou une douche : l'installation électrique ne répond pas aux prescriptions particulières appliquées à ce local (adéquation entre l'emplacement où est installé le MATERIEL ELECTRIQUE et les caractéristiques de ce dernier – respect des règles de protection contre les chocs électriques liées aux zones). <i>(Salle de bain:Respect des règles de sécurité dans une pièce d'eau (salle d'eau, salle de bain, ...))</i>

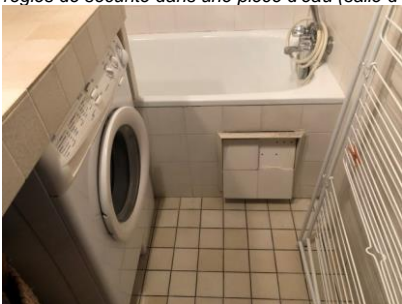
B6.3.1c	4	Local contenant une baignoire ou une douche : le MATERIEL ELECTRIQUE placé sous la baignoire est accessible sans avoir à retirer le tablier ou la trappe à l'aide d'un outil. <i>(Salle de bain:Respect des règles de sécurité dans une pièce d'eau (salle d'eau, salle de bain, ...))</i>

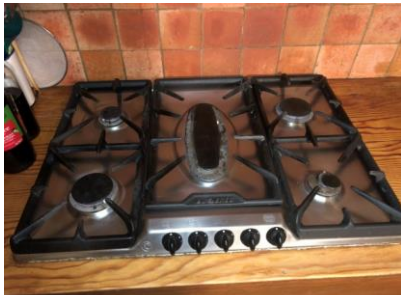
Appareil : Table de cuisson- Rosières- Inconnu			
Pt. de contrôle (3)	A1 (4), A2 (5) ou DGI (6) 32c (7)	Pièce/ Local	Risque
C14.19.1	A2	Logement/Cuisine	Risque d'intoxication au monoxyde de carbone (CO) causée par une mauvaise combustion.
<p><b>Anomalie :</b> le local équipé ou prévu pour un appareil d'utilisation n'est pas pourvu d'une amenée d'air.</p> <p><b>Préconisations :</b> Ajouter l'amenée d'air.</p>			<p><b>Photos :</b></p>

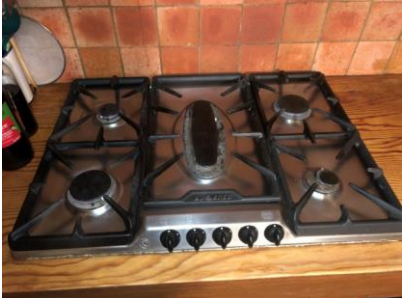
Appareil : Table de cuisson- Rosières- Inconnu			
Pt. de contrôle (3)	A1 (4), A2 (5) ou DGI (6) 32c (7)	Pièce/ Local	Risque
C15.20.1	A1	Logement/Cuisine	Risque d'intoxication au monoxyde de carbone (CO) causée par une mauvaise évacuation des produits de combustion.
<b>Anomalie :</b> Le local équipé ou prévu pour un appareil d'utilisation n'est pas pourvu de sortie d'air.		<b>Photos :</b>

<b>Préconisations :</b> Ajouter une sortie d'air dans le local équipé ou prévu pour un appareil d'utilisation.

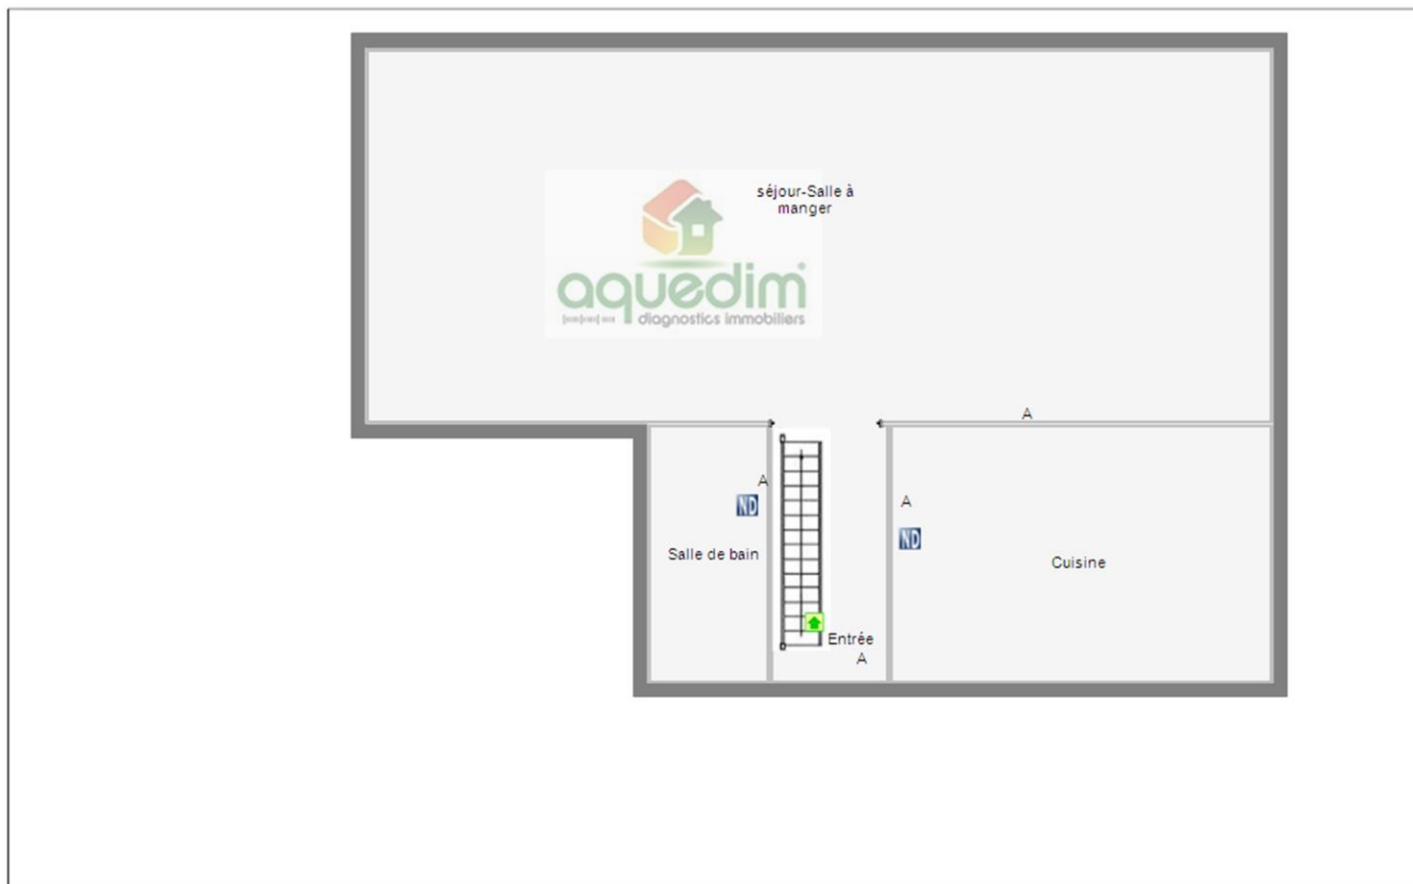
**Mmes BOUILHAGUET Julia et Emmanuelle**  
**Maison - 18 Rue du Terriol 24170 PAYS DE BELVES (BELVES)**  
**Logement Niveau 0**

Présence de plomb dans les peintures : **ND** non dégradé, **NY** non visible, **U** état d'usage, **D** dégradé
