DOSSIER DE DIAGNOSTIC TECHNIQUE

ETABLI LE LUNDI 28 MARS 2022

PROPRIETAIRE	ADRESSE DES LOCAUX VISITES
M. ROUGERON et Mme LECLERE 54 Rte de Campagne 24260 LE BUGUE	MAISON 54 RTE DE CAMPAGNE 24260 LE BUGUE

REF DOSSIER : ATEZ-22-659

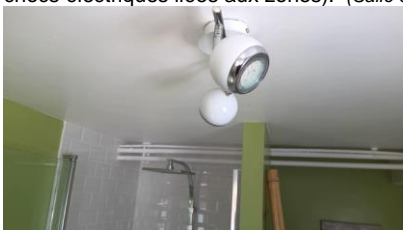
N° Fiche : B6 Respect des règles liées aux zones dans chaque local contenant une baignoire ou une douche

N° Article (1)	Libellé des anomalies	Mesure compensatoire correctement mise en œuvre	
		Article (2)	Libellé (3)
B6.3.1a	Local contenant une baignoire ou une douche : l'installation électrique ne répond pas aux prescriptions particulières appliquées à ce local (adéquation entre l'emplacement où est installé le MATERIEL ELECTRIQUE et les caractéristiques de ce dernier – respect des règles de protection contre les chocs électriques liées aux zones). (Salle d'eau)

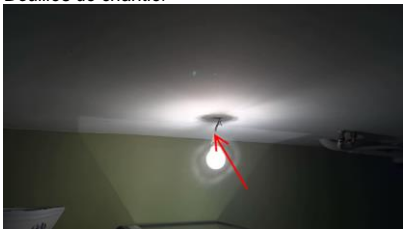
N° Article (1)	Libellé des anomalies	Mesure compensatoire correctement mise en œuvre	
		Article (2)	Libellé (3)
B8.3b	<p>L'installation comporte au moins un MATERIEL ELECTRIQUE inadapté à l'usage. <i>Douilles de chantier</i></p>

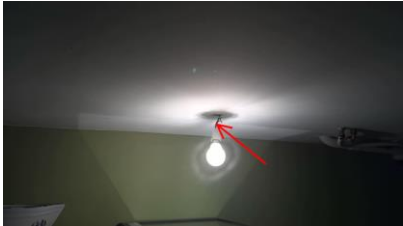
B8.3e	<p>Au moins un CONDUCTEUR isolé n'est pas placé sur toute sa longueur dans un conduit, une goulotte, une plinthe ou une huisserie, en matière isolante ou métallique, jusqu'à sa pénétration dans le MATERIEL ELECTRIQUE qu'il alimente.</p>

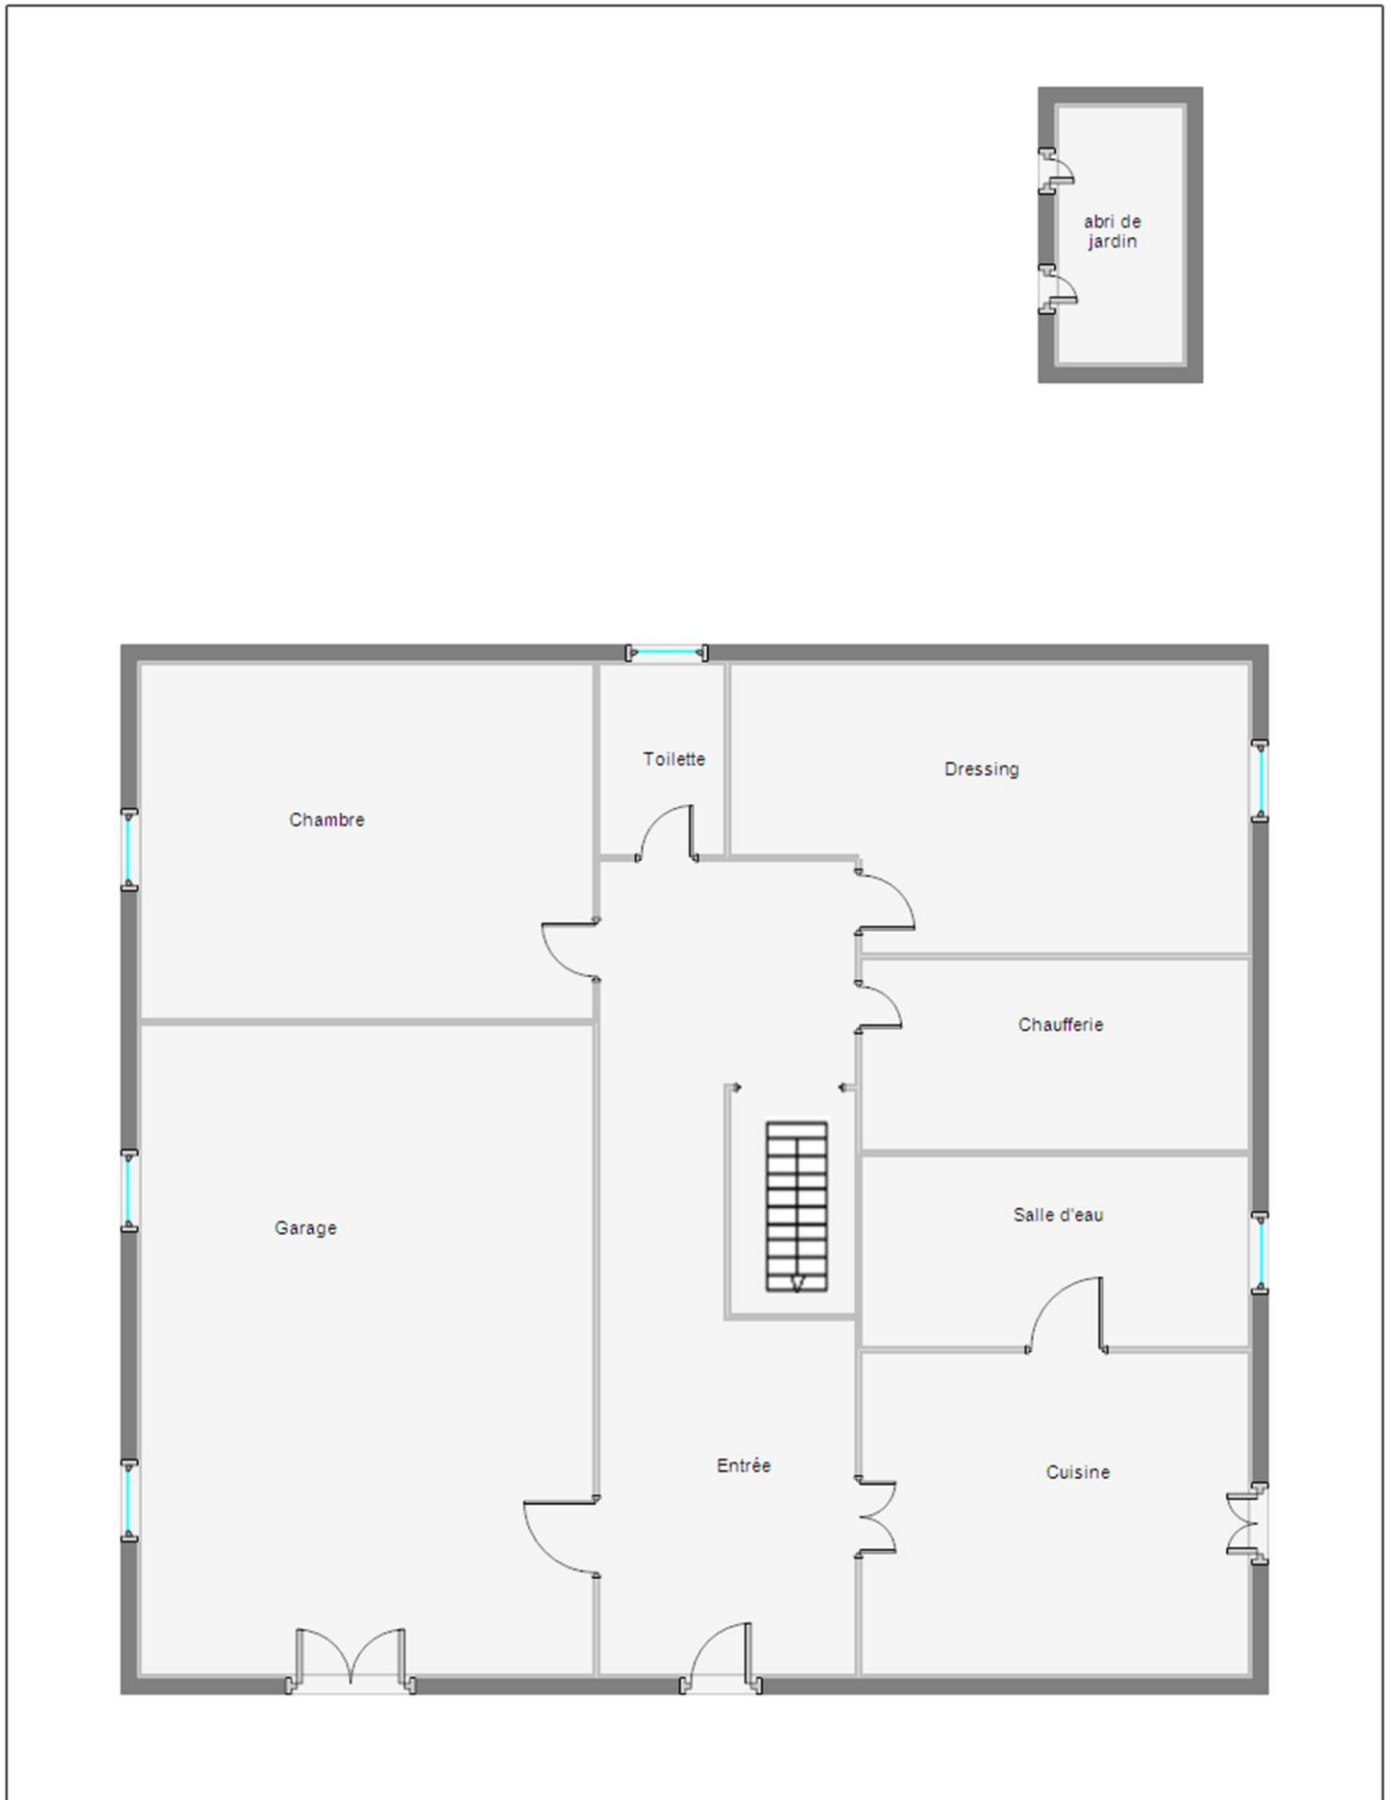
M. ROUGERON et Mme LECLERE
Maison - 54 Rte de Campagne 24260 LE BUGUE
Niveau 0

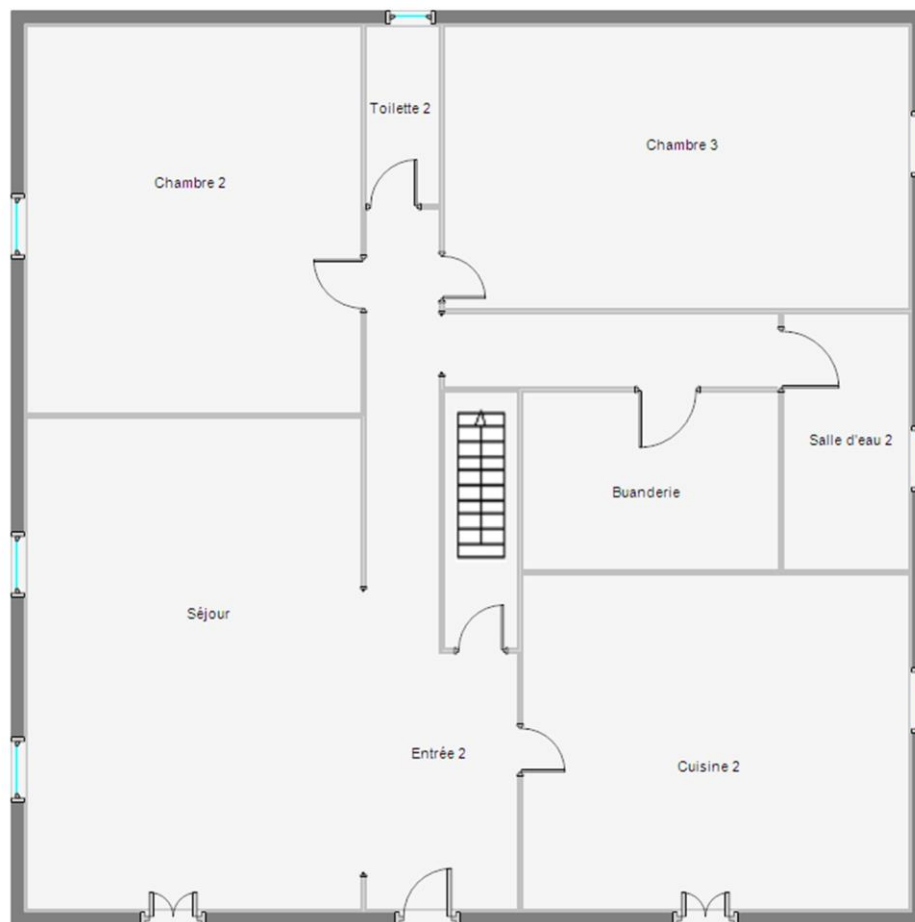
M. ROUGERON et Mme LECLERE
Maison - 54 Rte de Campagne 24260 LE BUGUE
Niveau 1

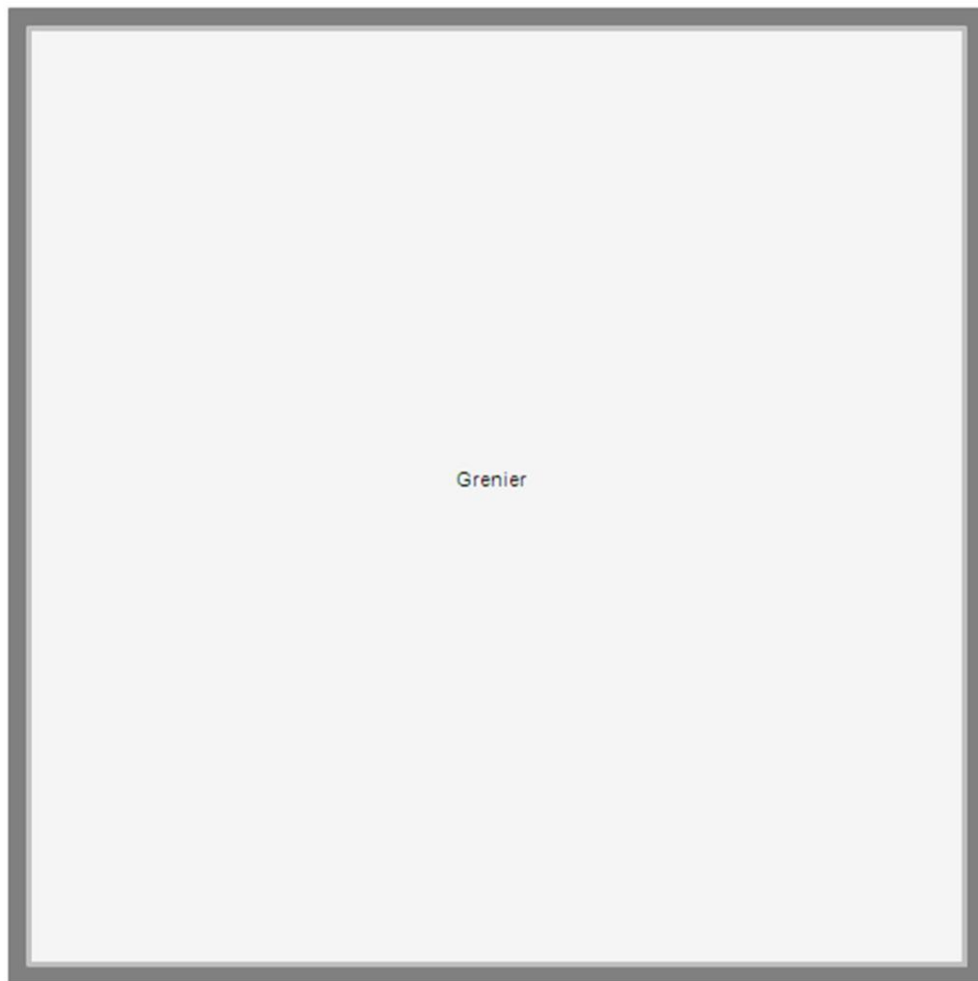
M. ROUGERON et Mme LECLERE
Maison - 54 Rte de Campagne 24260 LE BUGUE
Niveau 2
