# DOSSIER DE DIAGNOSTIC TECHNIQUE

ETABLI LE LUNDI 6 DECEMBRE 2021

PROPRIETAIRE	ADRESSE DES LOCAUX VISITES
M. et Mme PLATTS Richard et Jane La Borie Haute 24510 PAUNAT	MAISON LA BORIE HAUTE 24510 PAUNAT

REF DOSSIER : ATPEGZ-MP2-21-2519

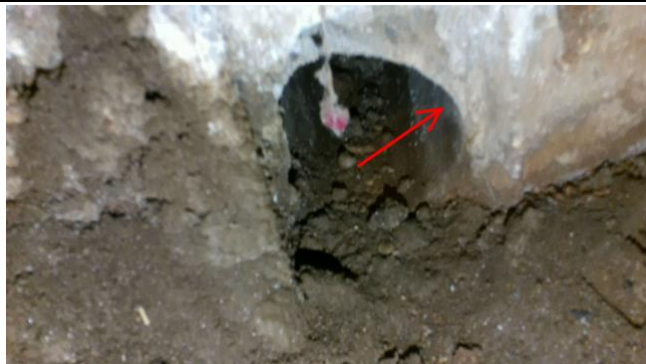
**001 : amiante ciment**  
**Habitation principale/Vide sanitaire**

<b>Type de recommandation</b>	<b>Conclusion en application des dispositions de l'article R. 1334-27</b>
EP	évaluation périodique
