## DOSSIER DE DIAGNOSTICS TECHNIQUES

Réf dossier n° MS21042201

Type de bien : **Maison individuelle**

**1341 ROUTE DE BIGAROQUE**

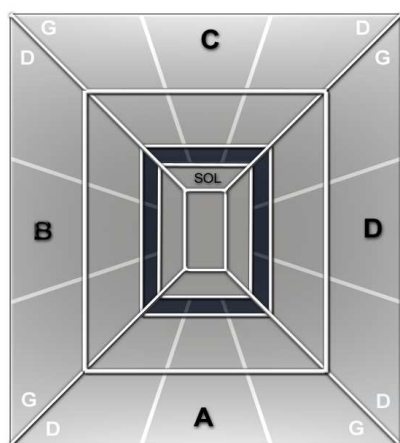
### SCHEMA TYPE DE LA PIECE

Mur A : Mur d'accès au local  
Mur B : Mur gauche  
Mur C : Mur du fond  
Mur D : Mur droit

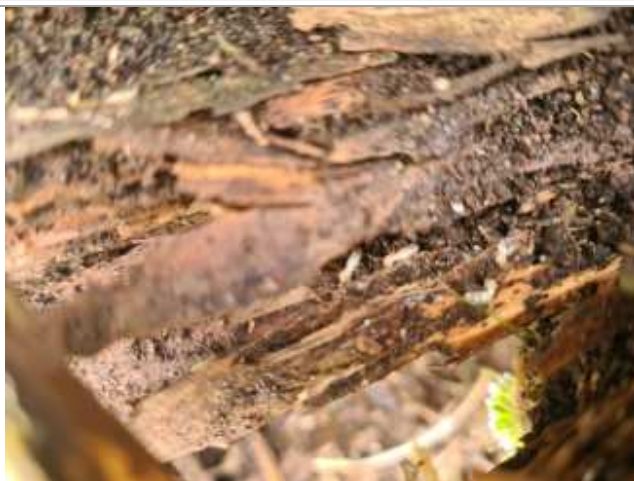
## ANNEXE 1 - DOCUMENTS PHOTOGRAPHIQUES

Présence d'indices d'infestation de termites (Termites vivants) bois au sol

Présence d'indices d'infestation de termites (Termites vivants).
