# Dossier Technique Immobilier

Numéro de dossier : 19A\_03204  
 Date du repérage : 05/08/2021

Désignation du ou des bâtiments
<p><i>Localisation du ou des bâtiments :</i>                      Département : ... <b>Dordogne</b>                      Adresse : ..... <b>1 Rue du Terme</b>                      Commune : ..... <b>24220 SAINT-CYPRIEN</b>  <b>Références cadastrales non communiquées</b></p> <p>Désignation et situation du ou des lot(s) de copropriété :  <b>Ce bien ne fait pas partie d'une copropriété</b></p> <p>Périmètre de repérage :  <b>Suivant mission</b></p>

# Constat de risque d'exposition au plomb CREP

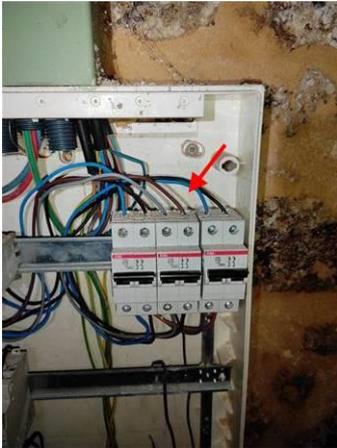
Photo PhEle001  
 Libellé de l'anomalie : B4.3 f3 A l'intérieur du tableau, la section d'au moins un conducteur alimentant les dispositifs de protection n'est pas adaptée au courant de réglage du disjoncteur de branchement.  
 Remarques : La section des conducteurs de pontage n'est pas en adéquation avec le courant de réglage du disjoncteur de branchement

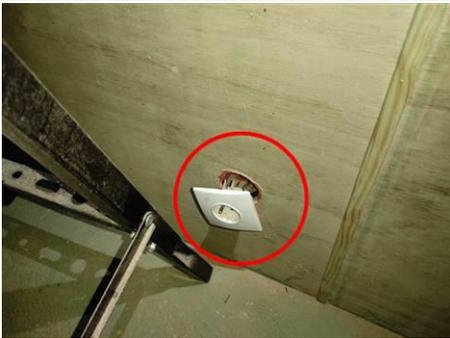
Photo PhEle002  
 Libellé de l'anomalie : B7.3 a L'Enveloppe d'au moins un matériel est manquante ou détériorée.  
 Remarques : Présence de matériel électrique en place dont l'enveloppe présente des détériorations ; Faire intervenir un électricien qualifié afin de remplacer les matériels présentant des détériorations (Divers maison)

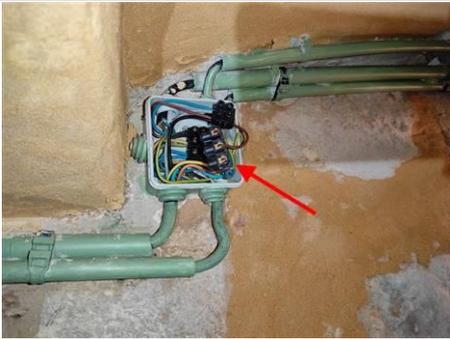
Photo PhEle003  
 Libellé de l'anomalie : B7.3 d L'installation électrique comporte au moins une connexion avec une partie active nue sous tension accessible.  
 Remarques : Présence de connexion de matériel électrique présentant des parties actives nues sous tension ; Faire intervenir un électricien qualifié afin de remplacer les matériels présentant des parties actives nues sous tension (Divers maison)

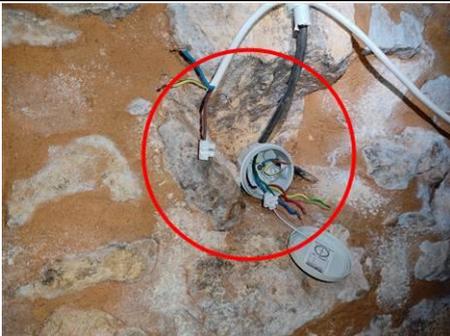
Photo PhEle004  
 Libellé de l'anomalie : B8.3 e Au moins un conducteur isolé n'est pas placé sur toute sa longueur dans un conduit, une goulotte ou une plinthe ou une huisserie, en matière isolante ou métallique, jusqu'à sa pénétration dans le matériel électrique qu'il alimente.  
 Remarques : Présence de conducteurs électriques non protégés mécaniquement ; Faire intervenir un électricien qualifié afin d'installer des protections mécanique sur les conducteurs non protégés (Divers maison)
