# DOSSIER DE DIAGNOSTIC TECHNIQUE

ETABLI LE MERCREDI 4 MAI 2022

PROPRIETAIRE	ADRESSE DES LOCAUX VISITES
Mme PEYRART Jeannine 3 Place de la Farge 24260 LE BUGUE	MAISON 3 PLACE DE LA FARGE 24260 LE BUGUE

REF DOSSIER : ATPEGZ-MP2-22-1048

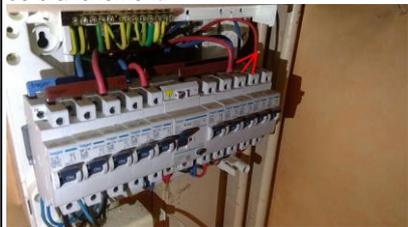
### N° Fiche : B4 Dispositif de protection contre les surintensités adapté à la section des conducteurs sur chaque circuit

N° Article (1)	Libellé des anomalies	Mesure compensatoire correctement mise en œuvre	
		Article (2)	Libellé (3)
B4.3f3	<p>A l'intérieur du tableau, la section d'au moins un conducteur alimentant les dispositifs de protection n'est pas adaptée au courant de réglage du disjoncteur de branchement.</p>

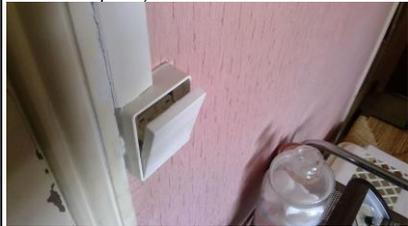
### N° Fiche : B7 Matériels présentant des risques de contact direct avec des éléments sous tension

N° Article (1)	Libellé des anomalies	Mesure compensatoire correctement mise en œuvre	
		Article (2)	Libellé (3)
B7.3a	<p>L'ENVELOPPE d'au moins un matériel est manquante ou détériorée. (Salle de bain: interrupteur)</p>

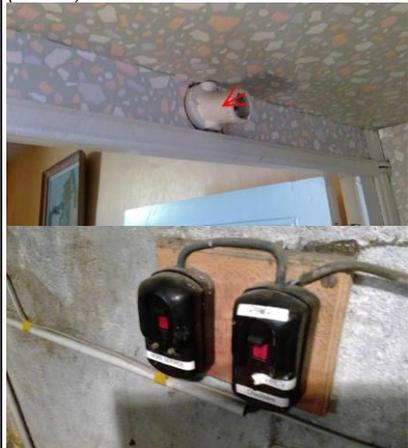
### N° Fiche : B8 Matériels électriques vétustes ou inadaptés à l'usage

N° Article (1)	Libellé des anomalies	Mesure compensatoire correctement mise en œuvre	
		Article (2)	Libellé (3)
B8.3a	<p>L'installation comporte au moins un MATERIEL ELECTRIQUE vétuste. (Toilette)</p>

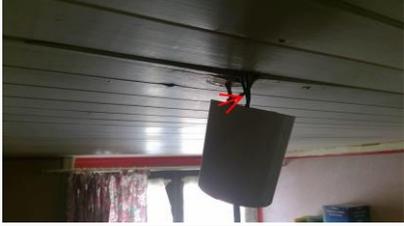
N° Article (1)	Libellé des anomalies	Mesure compensatoire correctement mise en œuvre	
		Article (2)	Libellé (3)
B8.3e	<p>Au moins un CONDUCTEUR isolé n'est pas placé sur toute sa longueur dans un conduit, une goulotte, une plinthe ou une huisserie, en matière isolante ou métallique, jusqu'à sa pénétration dans le MATERIEL ELECTRIQUE qu'il alimente.</p>
