## DOSSIER DE DIAGNOSTICS TECHNIQUES

Réf dossier n° JFP28102101

Type de bien : Ensemble immobilier

**LAUDINIE**

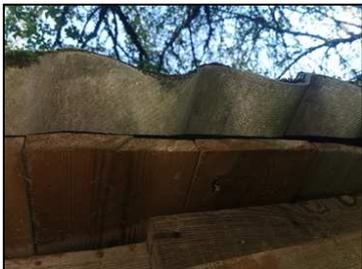
<i>Repérage</i>	<i>Date</i>	
Réf : R1	28/10/2021

<i>Matériau ou produit</i>	<i>Résultat</i>
	Plaques	Présence d'amiante
	<i>Bâtiment / Niveau</i>	<i>Local</i>
	Dépendance 5	Box
<i>Recommandation</i>		
<i>Evaluation Périodique</i>

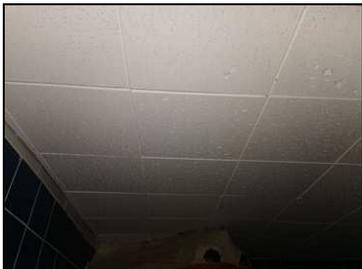
<i>Prélèvement</i>	<i>Date</i>	
Réf : P1	28/10/2021

<i>Matériau ou produit</i>	<i>Résultat</i>
	Panneaux	Sans amiante
	<i>Bâtiment / Niveau</i>	<i>Local</i>
	Dépendance 3	Salle d'eau
<i>Recommandation</i>		
<i>Sans objet</i>

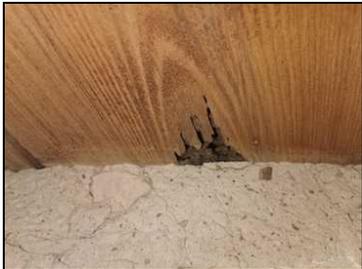
Niveau	Local
	Rdc	Cuisine
<p><b>Traces d'infestations</b> : Présence d'indices d'infestation de termites (Altération du bois)</p>

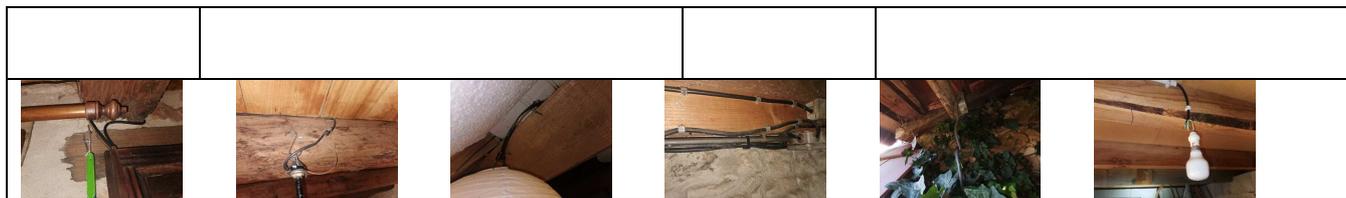
Au moins un conducteur isolé n'est pas placé sur toute sa longueur dans un conduit, une goulotte, une plinthe ou une huisserie, en matière isolante ou métallique, jusqu'à sa pénétration dans le matériel électrique qu'il alimente.
