SYNTHESE DES DIAGNOSTICS REALISES
ETABLI LE MARDI 5 AVRIL 2022

DOSSIER N°: 22_04_02_RAYNER

ADRESSE DES LOCAUX VISITES	
<p>MAISON ROUTE DES CRETES 24510 LIMEUIL</p>

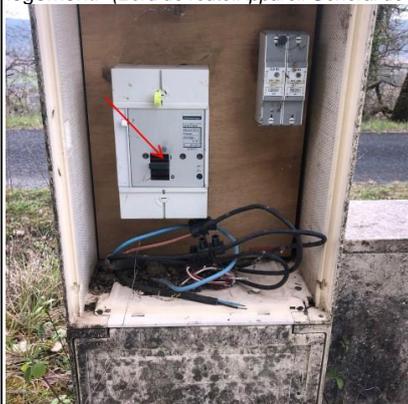
N° Fiche : B1 Appareil général de commande et de protection

N° Article (1)	Dom.	Libellé des anomalies	Mesure compensatoire correctement mise en œuvre	
			Article (2)	Libellé (3)
B1.3b	1	Le dispositif assurant coupure d'urgence n'est pas situé à l'intérieur du logement ou dans un emplacement accessible directement depuis le logement. <i>(Bord de route:Appareil Général de Commande et de Protection)</i>

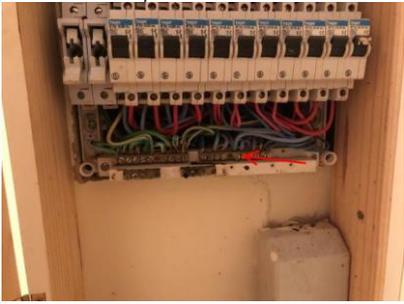
N° Fiche : B4 Dispositif de protection contre les surintensités adapté à la section des conducteurs sur chaque circuit

N° Article (1)	Dom.	Libellé des anomalies	Mesure compensatoire correctement mise en œuvre	
			Article (2)	Libellé (3)
B4.3c	3	Plusieurs CIRCUITS disposent d'un CONDUCTEUR NEUTRE commun dont les CONDUCTEURS ne sont pas correctement protégés contre les surintensités. <i>(Tableau électrique:Dispositif de protection contre les surintensités adapté à la section des conducteurs à chaque circuit)</i>

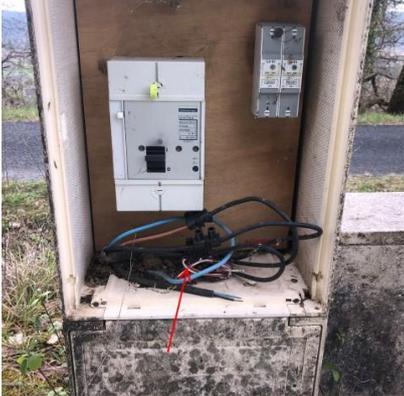
N° Fiche : B7 Matériels présentant des risques de contact direct avec des éléments sous tension

N° Article (1)	Dom.	Libellé des anomalies	Mesure compensatoire correctement mise en œuvre	
			Article (2)	Libellé (3)
B7.3d	5	L'installation électrique comporte au moins une CONNEXION avec une partie active nue sous tension accessible. <i>(Bord de route:Matériel présentant des risques de contact direct avec des éléments sous tension)</i>

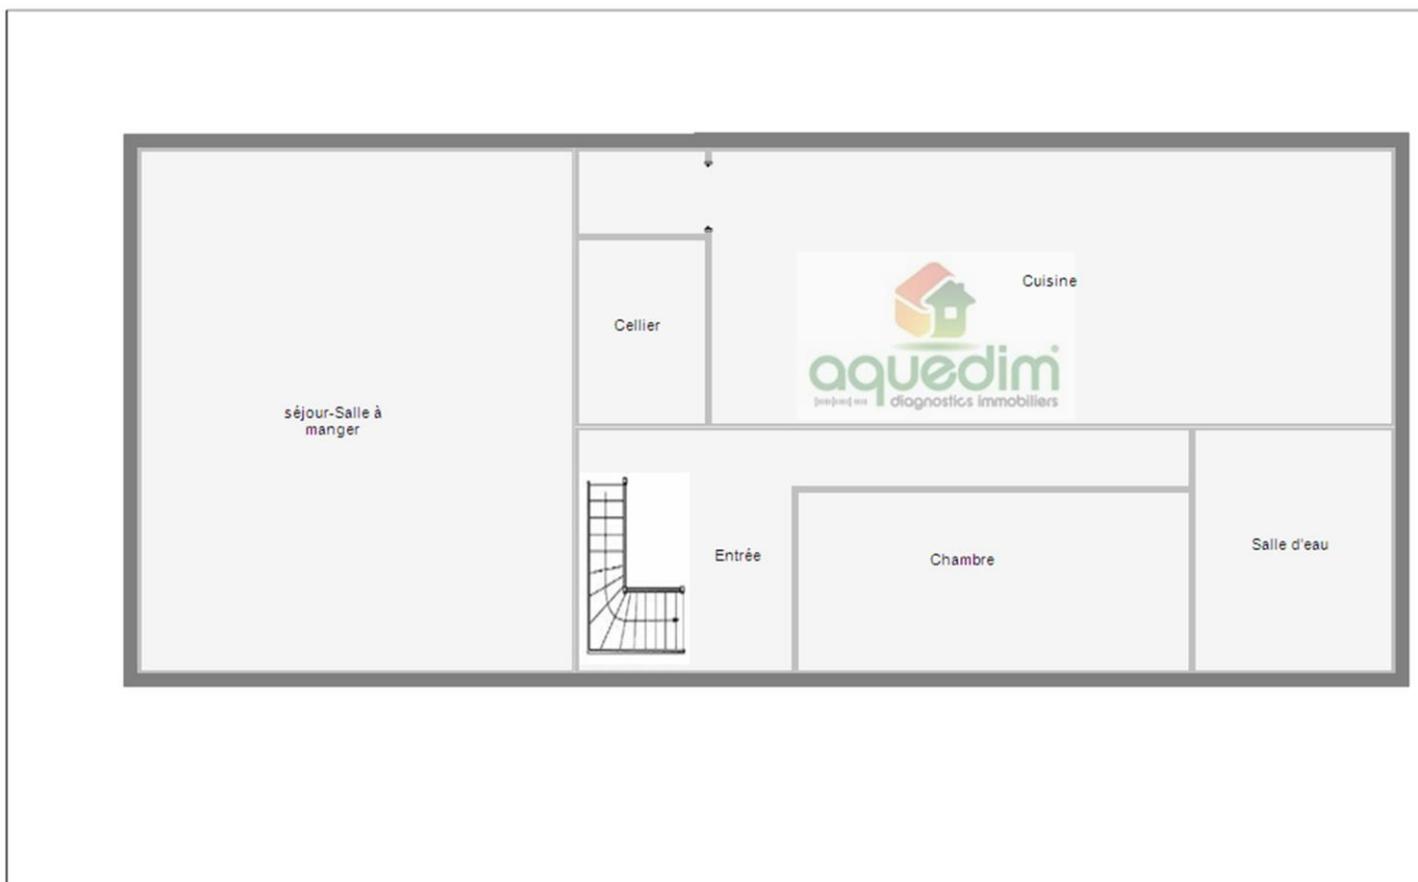
M. et Mme RAYNER Robin et Diana
Maison - Route des Crêtes 24510 LIMEUIL
Logement Niveau 0

Présence d'indices d'infestations de termites

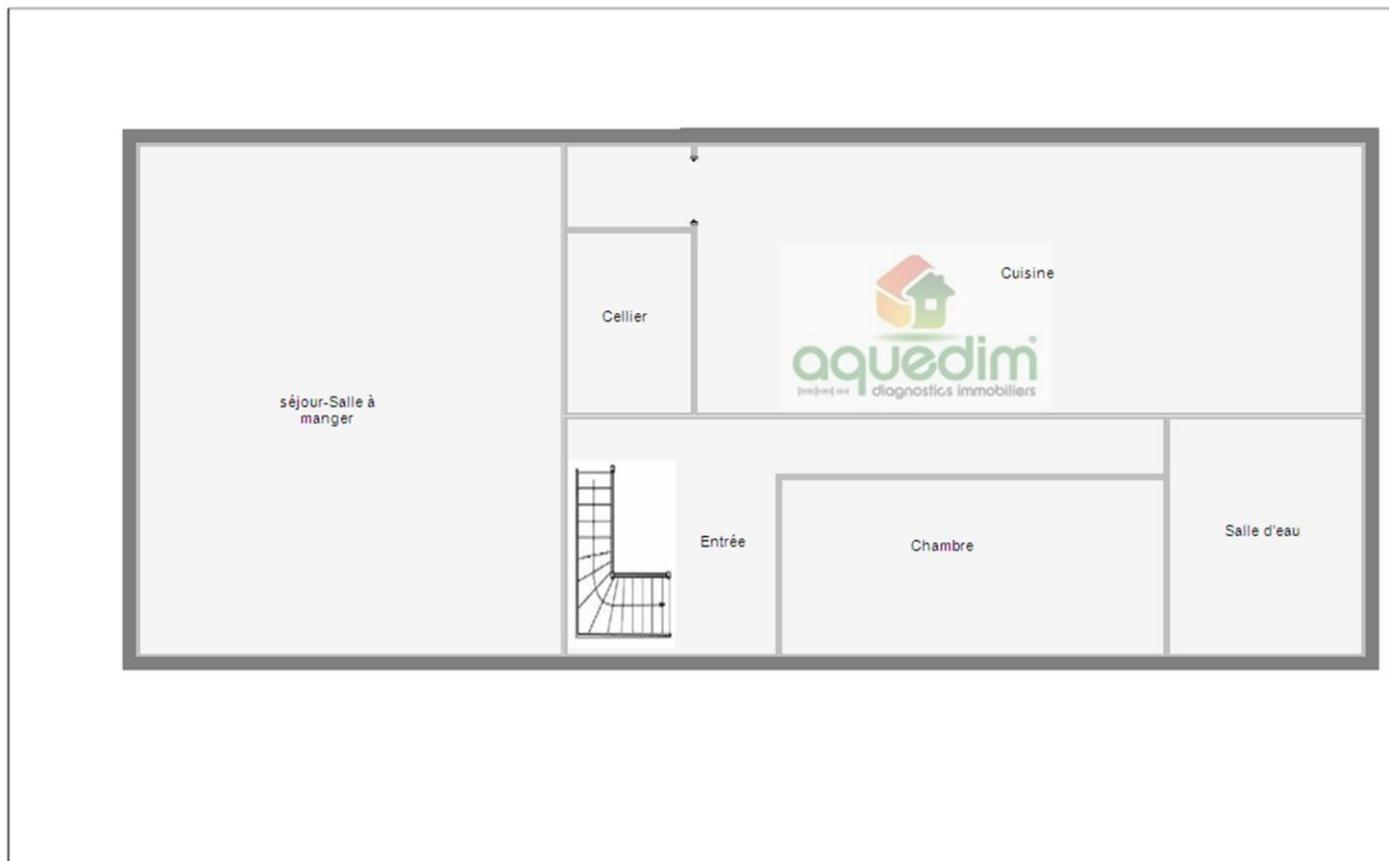
M. et Mme RAYNER Robin et Diana
Maison - Route des Crêtes 24510 LIMEUIL
Logement Niveau 0

Produit ou matériau susceptible de contenir de l'amiante
