DOSSIER DE DIAGNOSTICS TECHNIQUES

Réf dossier n° JFP05082202

Type de bien : **Maison individuelle**

460 ROUTE DE SAINT-GEORGES

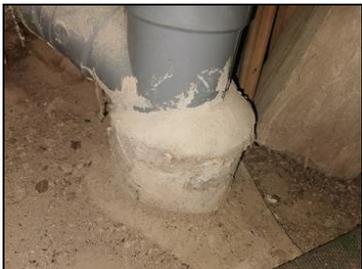
<i>Repérage</i>	<i>Date</i>	
Réf : R1	05/08/2022

<i>Matériau ou produit</i>	<i>Résultat</i>
	Conduits	Présence d'amiante
	<i>Bâtiment / Niveau</i>	<i>Local</i>
	Rdc	Garage
<i>Recommandation</i>		
<i>Evaluation Périodique</i>

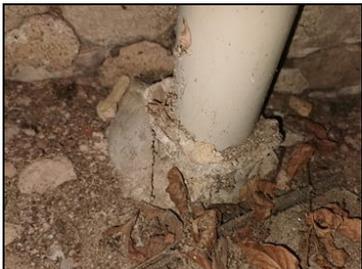
<i>Repérage</i>	<i>Date</i>	
Réf : R2	05/08/2022

<i>Matériau ou produit</i>	<i>Résultat</i>
	Conduits	Présence d'amiante
	<i>Bâtiment / Niveau</i>	<i>Local</i>
	Rdc	Remise sous escalier 2
<i>Recommandation</i>		
<i>Action Corrective de 1er niveau</i>

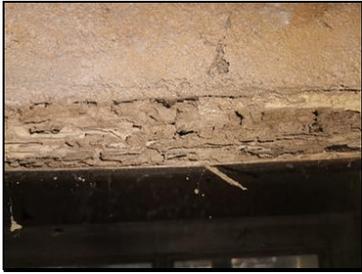
Niveau	Local
	Rdc	Chaufferie
<p>Traces d'infestations : Présence d'indices d'infestation de termites (Altérations du bois)</p>

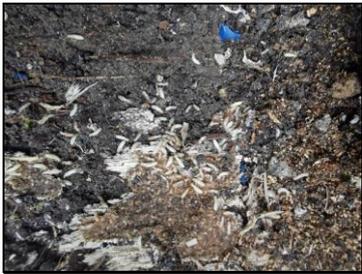
Niveau	Local
	Exterieur	Jardin
<p>Traces d'infestations : Présence d'indices d'infestation de termites (Termites vivants)</p>

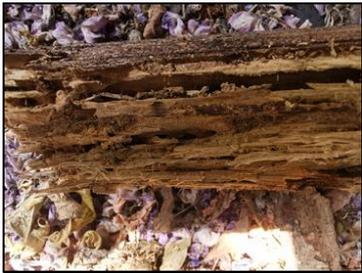
Niveau	Local
	Rdc	Remise sous escalier 1
<p>Traces d'infestations : Présence d'indices d'infestation de termites (Altérations du bois)</p>

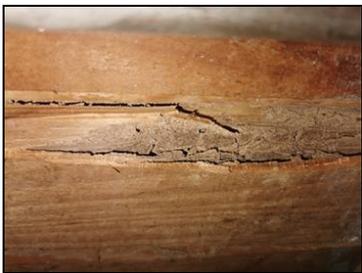
Niveau	Local
	Rdc	Remise
<p>Traces d'infestations : Présence d'indices d'infestation de termites (Altérations du bois)</p>

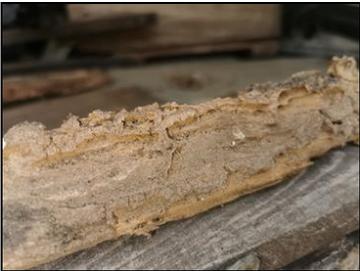
1er étage au dessus dépendance	Grenier
Traces d'infestations : Présence d'indices d'infestation de termites (Altérations du bois)
