DOSSIER DE DIAGNOSTICS TECHNIQUES

Réf dossier n° PM09082205

Type de bien : **Maison individuelle**

**2969 ROUTE DE LA FORET
LIEU DIT PESSAT
24170 ST GERMAIN DE BELVES**

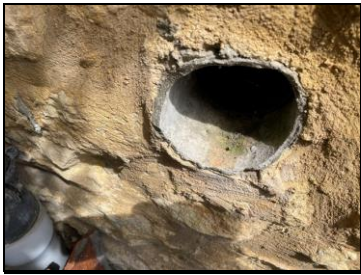
<i>Repérage</i>	<i>Date</i>	
Réf : R1	09/08/2022

<i>Matériau ou produit</i>	<i>Résultat</i>
	Conduits	Présence d'amiante
	<i>Bâtiment / Niveau</i>	<i>Local</i>
	Rdj	Abords immédiats
<i>Recommandation</i>		
<i>Evaluation Périodique</i>

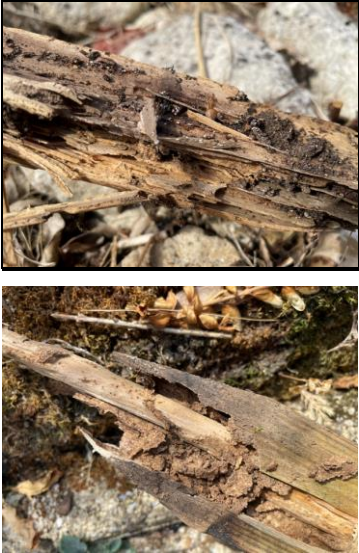
Rdj	Abords immédiats
Traces d'infestations : Présence d'indices d'infestation de termites souterrains (Termites vivants)
