DOSSIER DE DIAGNOSTICS TECHNIQUES

Réf dossier n° PM06101602

Type de bien : **Maison individuelle**

PESSAT

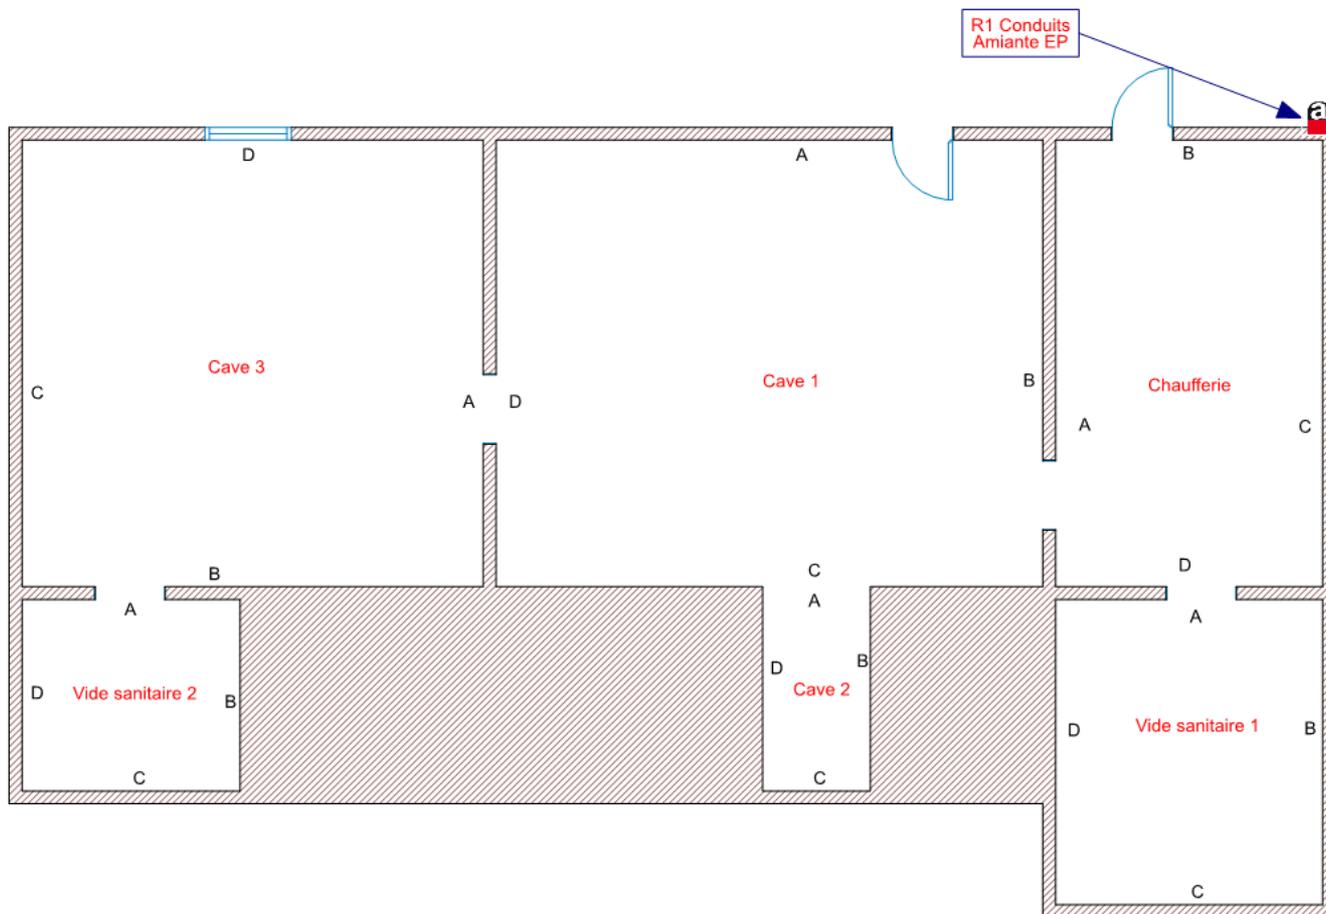
Extérieur

Local	Constatation
Vide sanitaire 1	Autres agents biologiques de dégradation du bois sur solivages et plafond
Cave 3	Autres agents biologiques de dégradation du bois Présence de champignons lignivores
Abords immédiats	Présence de termites en activité sur souche (Voir photos)
