# Dossier Technique Immobilier

Numéro de dossier : 22A\_03851  
Date du repérage : 18/01/2022

Adresse : ..... **192, route du Pradal**

Commune : ..... **24170 SIORAC EN PERIGORD**

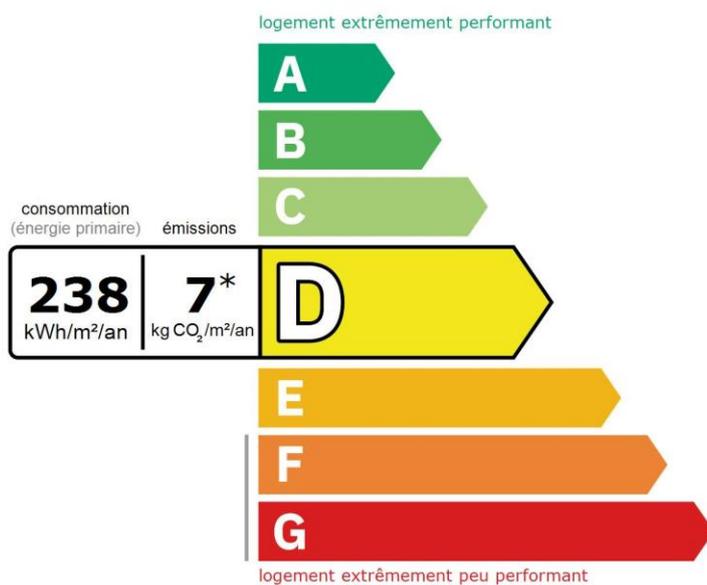
## Performance énergétique et climatique

Le niveau de consommation énergétique dépend de l'isolation du logement et de la performance des équipements.  
Pour l'améliorer, voir pages 4 à 6
