DOSSIER DE DIAGNOSTICS TECHNIQUES

Réf dossier n° PM04082201

Type de bien : **Maison individuelle**

14 ROUTE DU BUGUE

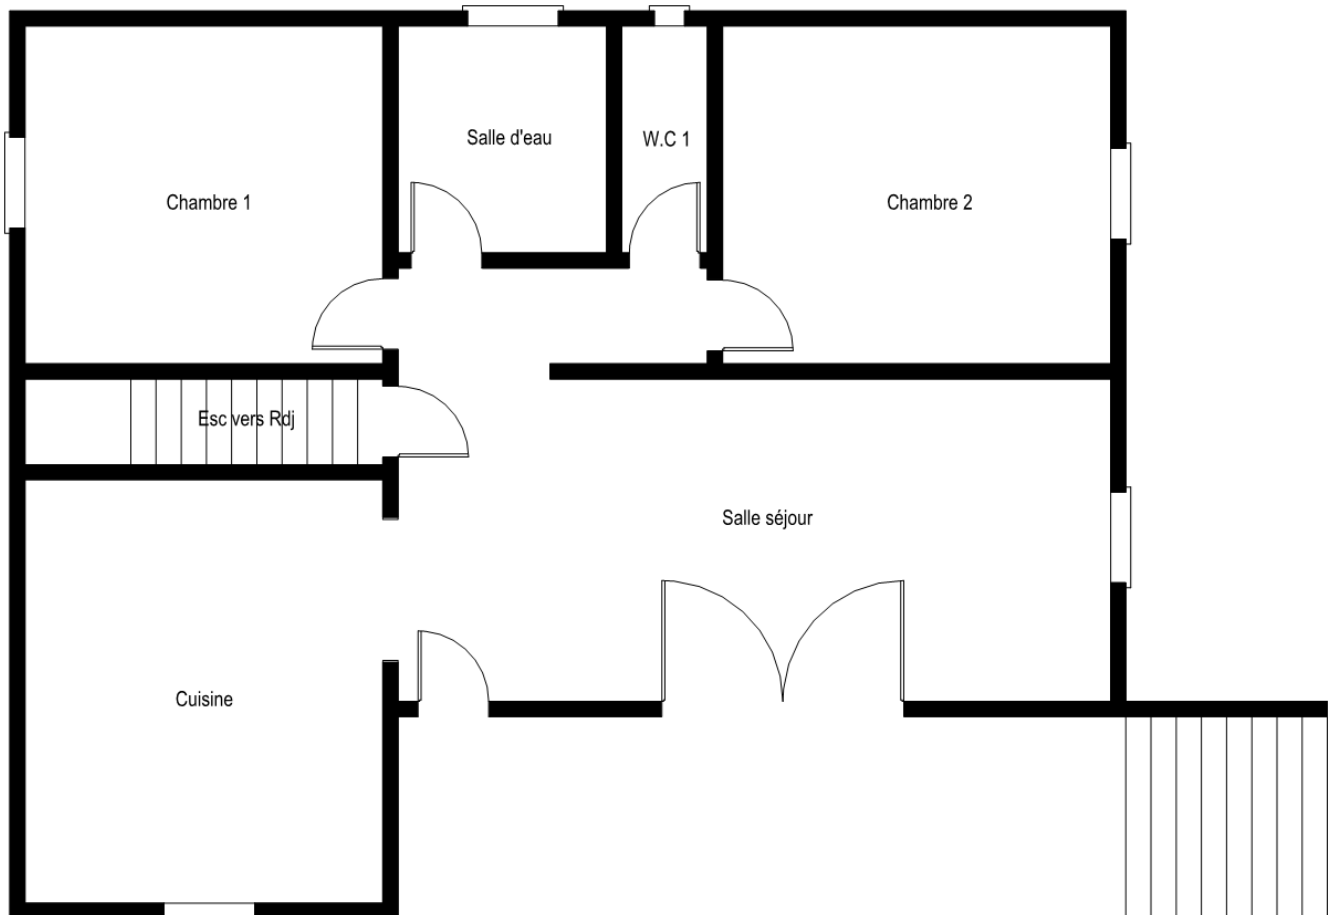
CROQUIS DE SITUATION		Référence	Opérateur	Niveau	1er étage	1/3
Propriétaire	MR OU MME BLAINVILLE DOMINIQUE	PM04082201	MR MINARD PHILIPPE	Adresse		
		14 ROUTE DU BUGUE 24220 ST CYPRIEN

1er étage

Combles

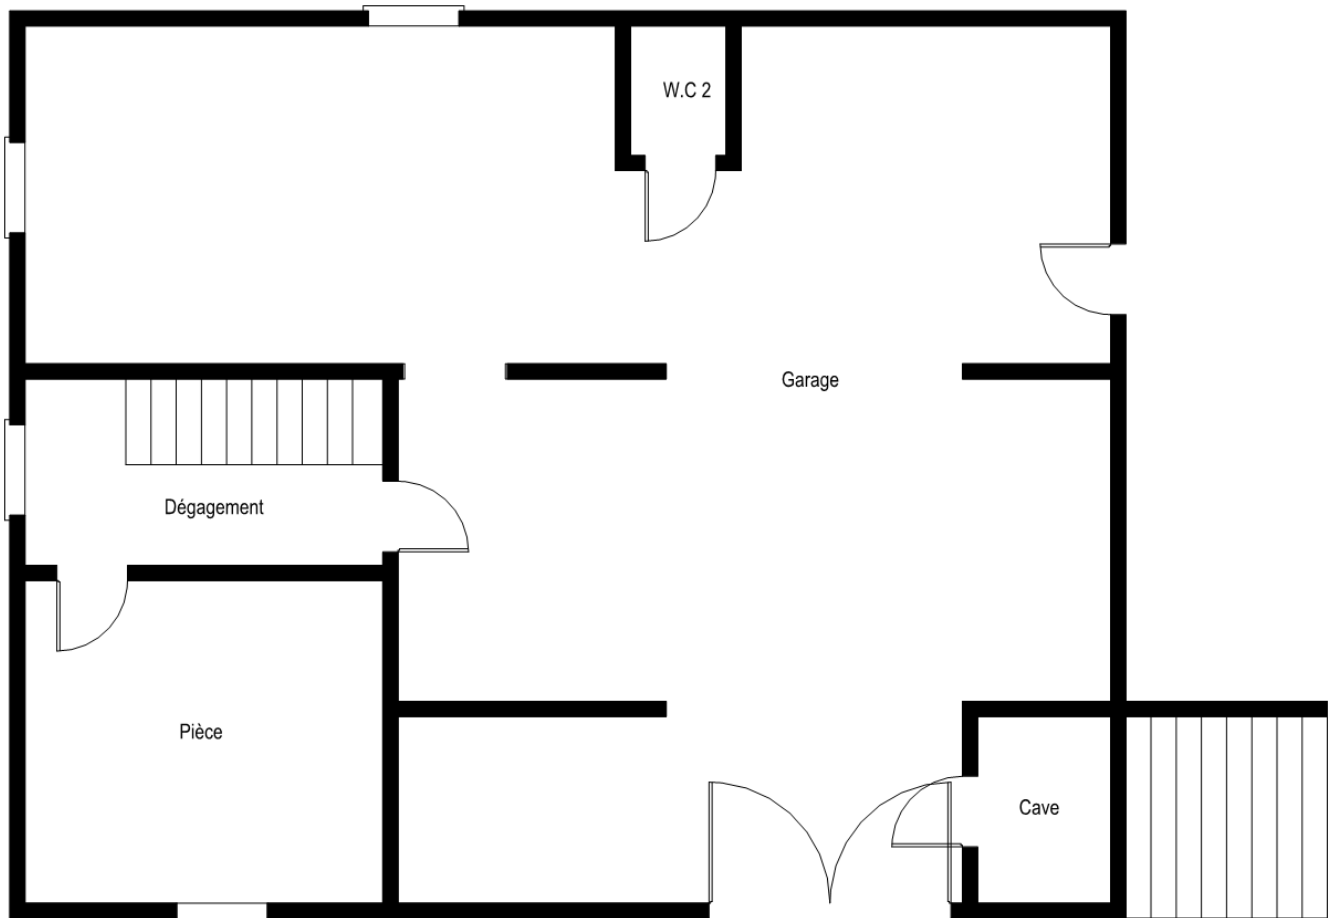
CROQUIS DE SITUATION		Référence	Opérateur	Niveau	Rdc	3/3
Propriétaire	MR OU MME BLAINVILLE DOMINIQUE	PM04082201	MR MINARD PHILIPPE	Adresse		
		14 ROUTE DU BUGUE 24220 ST CYPRIEN

Rdc

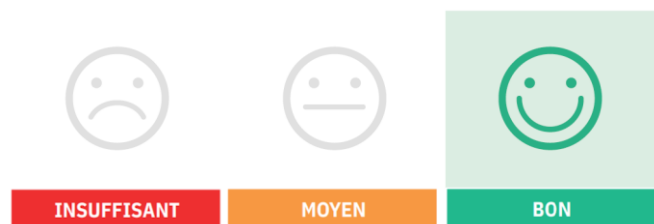
Confort d'été (hors climatisation)*

Les caractéristiques de votre logement améliorant le confort d'été :

- bonne inertie du logement
- logement traversant
- toiture isolée
- fenêtres équipées de volets extérieurs

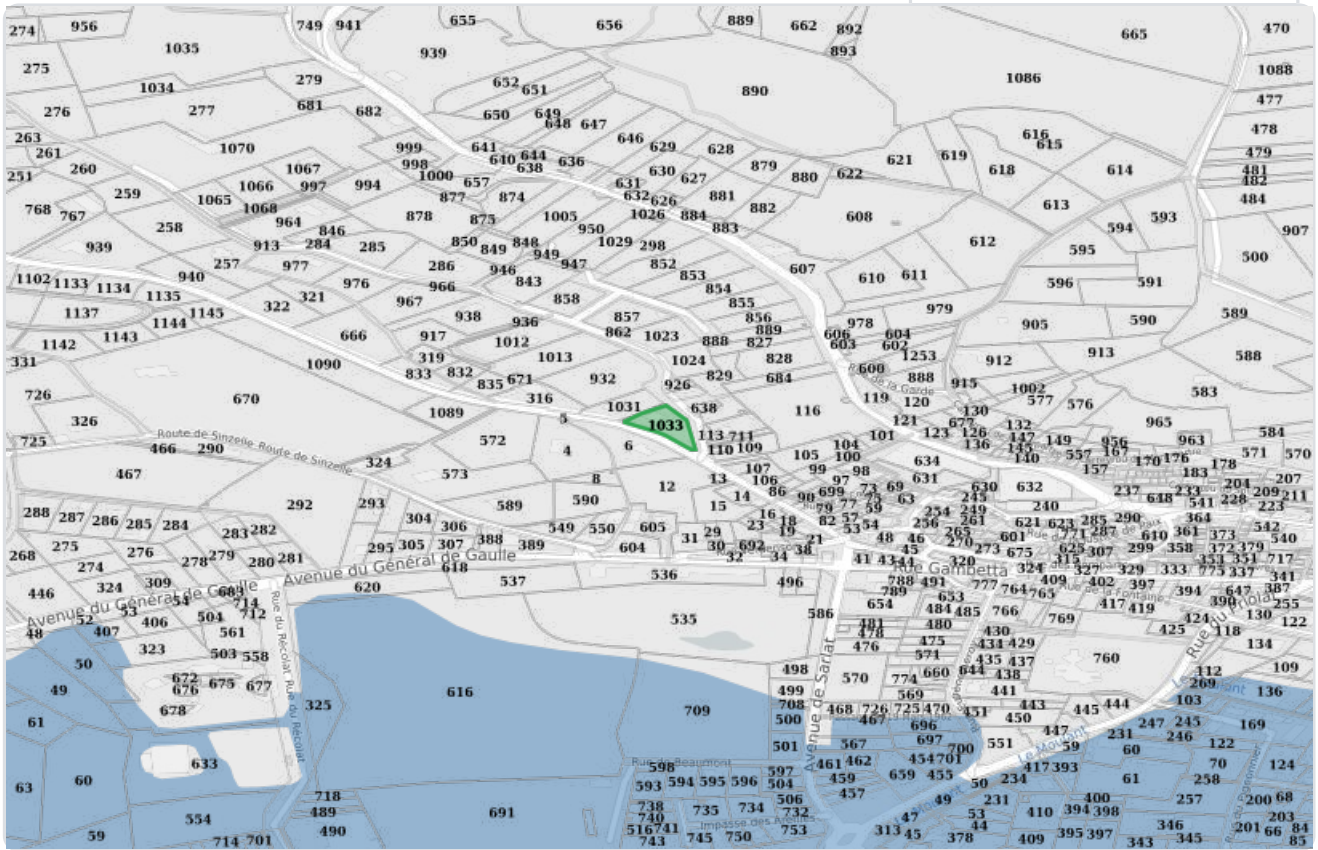
INONDATION

Zone de risque

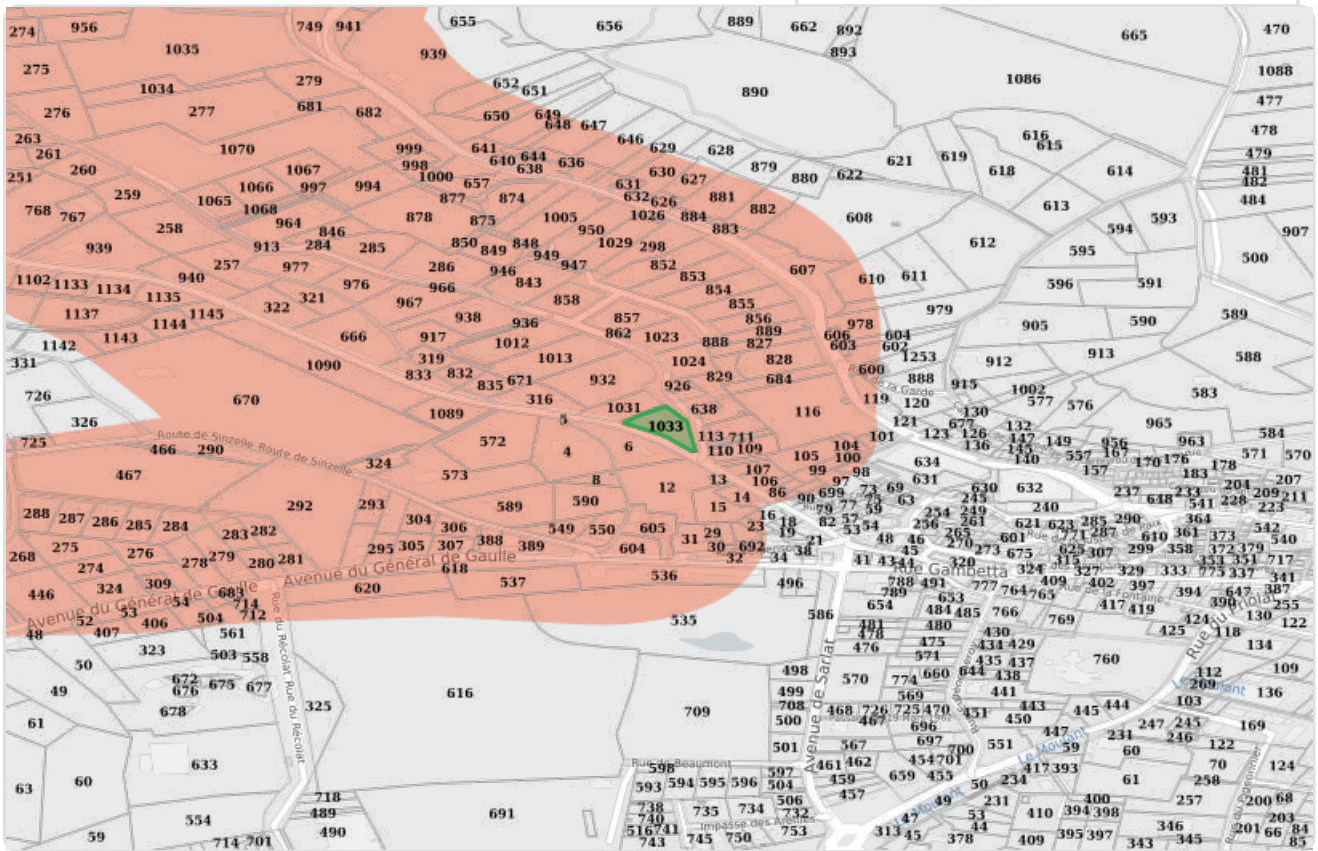
MOUVEMENT DE TERRAIN (SOLS ARGILEUX)

Fort
