SYNTHESE DES DIAGNOSTICS REALISES
ETABLI LE JEUDI 8 SEPTEMBRE 2022

DOSSIER N°: 22_09_788_TETE

ADRESSE DES LOCAUX VISITES	
<p>MAISON BOURG 24170 CARVES</p>

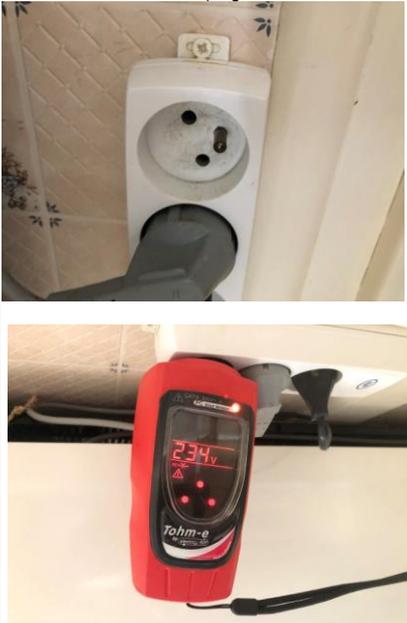
B3.3.06a2	2	Au moins un socle de prise de courant comporte une broche de terre non reliée à la terre. <i>(Logement:Prise de terre et installation de mise à la terre)</i>

B3.3.06.1	Alors que des socles de prise de courant ou des CIRCUITS de l'installation ne sont pas reliés à la terre, [B.3.3.6 a1), a2) a3)],, la mesure compensatoire suivante est correctement mise en œuvre : • protection du (des) circuit (s) concerné (s) ou de l'ensemble de l'installation électrique par au moins un dispositif différentiel à haute sensibilité ≤ 30 mA.
B3.3.06a3	2	Au moins un CIRCUIT (n'alimentant pas des socles de prises de courant) n'est pas relié à la terre.	B3.3.06.1	Alors que des socles de prise de courant ou des CIRCUITS de l'installation ne sont pas reliés à la terre, [B.3.3.6 a1), a2) a3)],, la mesure compensatoire suivante est correctement mise en œuvre : • protection du (des) circuit (s) concerné (s) ou de l'ensemble de l'installation électrique par au moins un dispositif différentiel à haute sensibilité ≤ 30 mA.

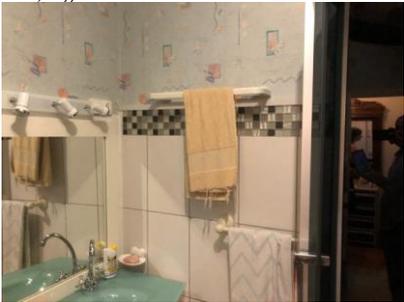
N° Article (1)	Dom.	Libellé des anomalies	Mesure compensatoire correctement mise en œuvre	
			Article (2)	Libellé (3)
B6.3.1a	4	Local contenant une baignoire ou une douche : l'installation électrique ne répond pas aux prescriptions particulières appliquées à ce local (adéquation entre l'emplacement où est installé le MATERIEL ELECTRIQUE et les caractéristiques de ce dernier – respect des règles de protection contre les chocs électriques liées aux zones). (Salle d'eau: Respect des règles de sécurité dans une pièce d'eau (salle d'eau, salle de bain, ...))

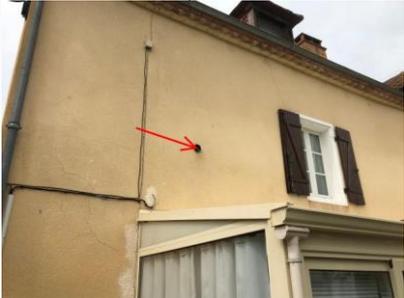
N° Article (1)	Dom.	Libellé des anomalies	Mesure compensatoire correctement mise en œuvre	
			Article (2)	Libellé (3)
B7.3a	5	L'ENVELOPPE d'au moins un matériel est manquante ou détériorée. (Façade logement: Matériel présentant des risques de contact direct avec des éléments sous tension)

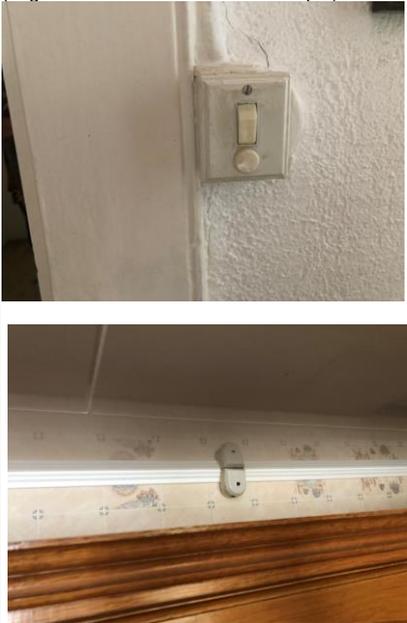
N° Article (1)	Dom.	Libellé des anomalies	Mesure compensatoire correctement mise en œuvre	
			Article (2)	Libellé (3)
B8.3a	6	L'installation comporte au moins un MATERIEL ELECTRIQUE vétuste. <i>(Logement:Matériel vétuste ou inadapté)</i>

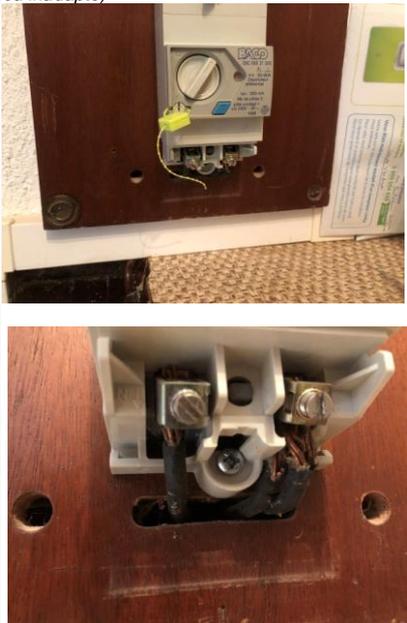
B8.3b	6	L'installation comporte au moins un MATERIEL ELECTRIQUE inadapté à l'usage. <i>Le conducteur Neutre n'est pas correctement identifié (Cuisine:Matériel vétuste ou inadapté)</i>

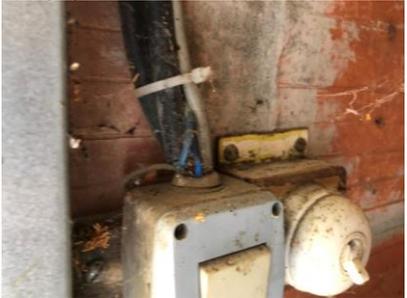
B8.3e	5	Au moins un CONDUCTEUR isolé n'est pas placé sur toute sa longueur dans un conduit, une goulotte, une plinthe ou une huisserie, en matière isolante ou métallique, jusqu'à sa pénétration dans le MATERIEL ELECTRIQUE qu'il alimente. <i>(Garage:Matériel vétuste ou inadapté)</i>

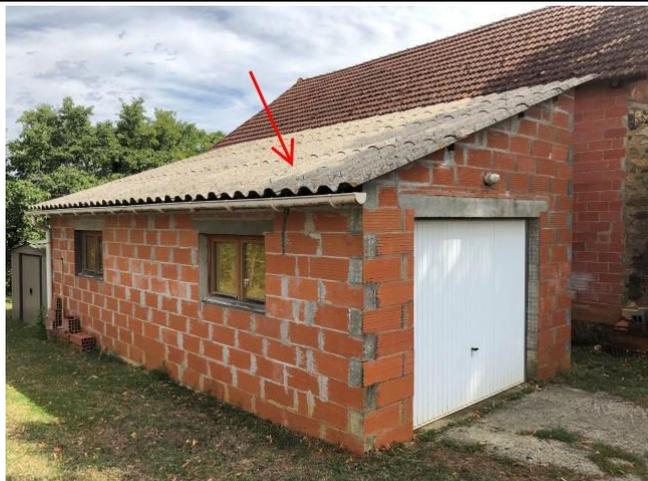
001 : fibres ciment
Garage/Garage

- ✓ **Produit ou matériau contenant de l'amiante sur jugement personnel de l'opérateur :**
 - fibre ciment [liste B](Garage)

Type de recommandation	Conclusion en application des dispositions de l'article R. 1334-27
EP	protection physique non étanche ou absence de protection physique, matériau non dégradé présentant un risque de dégradation faible ou à terme lié à l'environnement du matériau
