DOSSIER DE DIAGNOSTICS TECHNIQUES

Réf dossier n° PM25082201

Type de bien : **Maison individuelle**

432 ROUTE DE L'ABEILLE

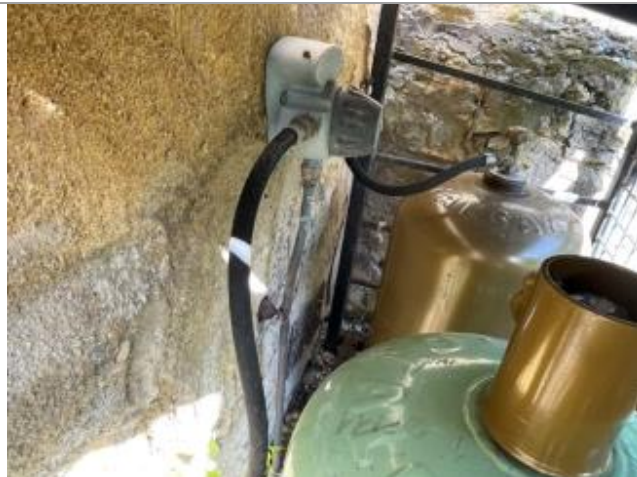
Lyres périmées

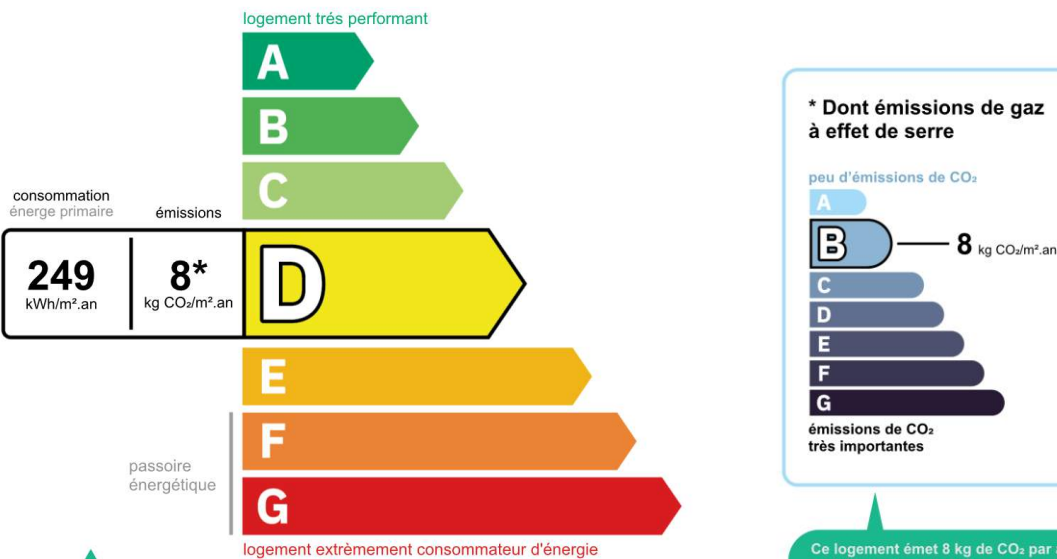
Performance énergétique

Le niveau de consommation énergétique dépend de l'isolation du logement et de la performance des équipements. Pour l'améliorer, voir pages 5 à 6

Ce logement émet 8 kg de CO₂ par an, soit l'équivalent de 74 km parcourus en voiture. Le niveau d'émissions dépend principalement des types d'énergies utilisées (bois, électricité, gaz, fioul, etc.)
