Dossier Technique Immobilier

Numéro de dossier : 22AJ/05-1334-VAN GENK

Désignation du ou des bâtiments	Désignation du propriétaire
<p><i>Localisation du ou des bâtiments :</i> Département : ... Dordogne Adresse : Le Couderc Commune : 24480 PALEYRAC (LE BUISSON-DE-CADOUIN) Section cadastrale A, Parcelle(s) n° 635, A 636, A 637, A 936, Désignation et situation du ou des lot(s) de copropriété : Ce bien ne fait pas partie d'une copropriété</p> <p>Périmètre de repérage : Une maison d'habitation sur sous-sol à contre-terrier, un garage avec une partie couchage, deux abris bois, une pièce et trois caves en contreterrier - et 10m environ autour du bâti.</p>	<p><i>Désignation du client :</i> Nom et prénom : ... M. Van GENK Adresse : Le Couderc 24480 PALEYRAC (Le Buisson-de-Cadouin)</p>

Constat de risque d'exposition au plomb CREP

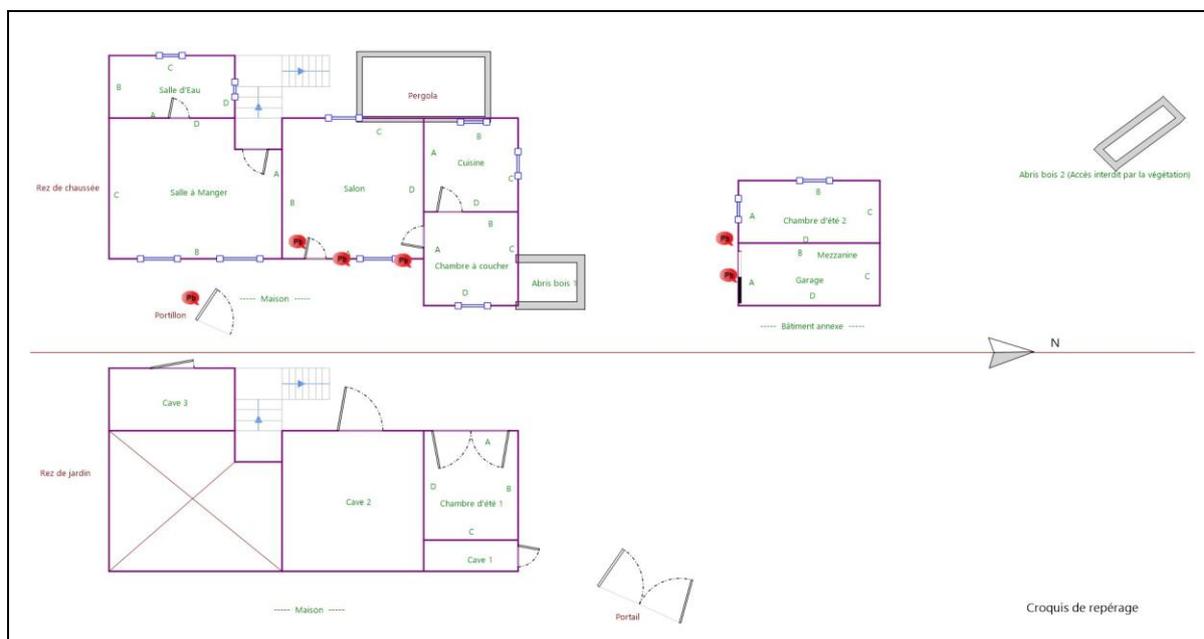
Localisation des mesures sur croquis de repérage

N°	Zone	Unité de diagnostic	Substrat	Revêtement apparent	Localisation mesure	Mesure (mg/cm²)	Nature de la dégradation	Classement UD	Observation
-		Sol	-	Carrelage	Non mesurée	-		NM	Partie non visée par la réglementation
2	A	Mur	Plâtre	Peinture	partie basse (< 1m)	0.04		0	
3					partie haute (> 1m)	0.04			
4					partie basse (< 1m)	0.6			
5	B	Mur	Plâtre	Peinture	partie haute (> 1m)	0.21		0	
6					partie basse (< 1m)	0.78			
7	C	Mur	Plâtre	Peinture	partie haute (> 1m)	0.44		0	
8					partie basse (< 1m)	0.12			
9	D	Mur	Plâtre	Peinture	partie haute (> 1m)	0.36		0	
10					mesure 1	0.62			
11		Plafond	Lambris Bois	Peinture	mesure 2	0.44		0	
12	A	Porte 1	Bois	Peinture	partie basse (< 1m)	0.48		0	
13					partie haute (> 1m)	0.61			
14	A	Huisserie Porte 1	Bois	Peinture	partie basse (< 1m)	0.32		0	
15					partie haute (> 1m)	0.69			
16	D	Porte 2	Bois	Peinture	partie basse (< 1m)	0.73		0	
17					partie haute (> 1m)	0.14

18	D	Huisserie Porte 2	Bois	Peinture	partie basse (< 1m)	0.47		0	
19					partie haute (> 1m)	0.61			
20	A	Porte	Bois	Peinture	partie basse (< 1m)	4.3	Etat d'usage (Microfissures)	2	
21	A	Huisserie Porte	Bois	Peinture	partie basse (< 1m)	4.3	Etat d'usage (Microfissures)	2	
22	C	Fenêtre 2 intérieure	Bois	Peinture	partie basse	0.11		0	
23					partie haute	0.29			
24	C	Huisserie Fenêtre 2 intérieure	Bois	Peinture	partie basse	0.6		0	
25					partie haute	0.52			
26	C	Fenêtre 2 extérieure	Bois	Peinture	partie basse	0.33		0	
27					partie haute	0.77			
28	C	Huisserie Fenêtre 2 extérieure	Bois	Peinture	partie basse	0.53		0	
29					partie haute	0.48			
30	A	Volet 1	Bois	Peinture	partie basse	5.3	Etat d'usage (Usure par friction)	2	
31	C	Volet 2	Bois	Peinture	partie basse	0.66		0	
32					partie haute	0.25

Du fait de la présence de revêtements contenant du plomb au-delà des seuils en vigueur et de la nature des dégradations constatées (non dégradé, non visible, état d'usage) sur certaines unités de diagnostic, le propriétaire doit veiller à l'entretien des revêtements recouvrant les unités de diagnostic de classe 1 et 2, afin d'éviter leur dégradation future.
