**SYNTHESE DES DIAGNOSTICS REALISES**  
ETABLI LE JEUDI 8 SEPTEMBRE 2022

**DOSSIER N°: 22\_09\_790\_PERKS**

ADRESSE DES LOCAUX VISITES	
<p>MAISON LEYDIERE 24480 LE BUISSON DE CADOUIN</p>

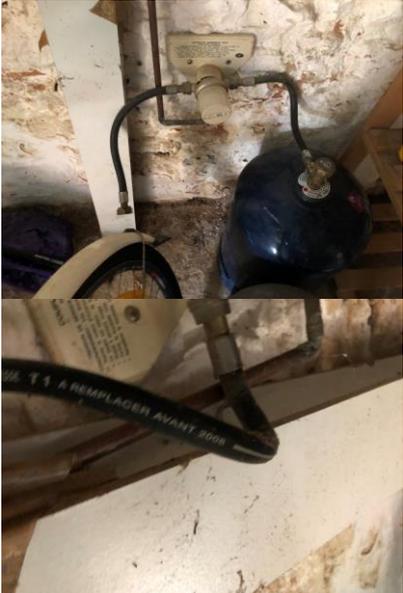
principale		
Pt. de contrôle (3)	A1 (4), A2 (5) ou DGI (6)	Risque
C6.7d4	A1	fuite de gaz à travers une lyre détériorée (par exemple : fissures, craquelures).
<p><b>Anomalie :</b> La lyre GPL en caoutchouc armé a une date limite d'utilisation non lisible ou dépassée.</p> <p><b>Préconisations :</b> La lyre GPL doit être disposée de manière à être protégée contre les chocs et les intempéries.</p>		<p><b>Photos :</b></p>

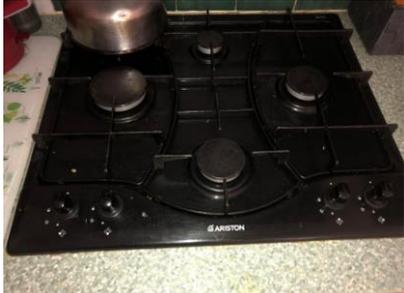
Appareil : Table de cuisson- Ariston- Inconnu			
Pt. de contrôle (3)	A1 (4), A2 (5) ou DGI (6) 32c (7)	Pièce/ Local	Risque
C14.19.1	A2	Logement/Séjour-Cuisine	Risque d'intoxication au monoxyde de carbone (CO) causée par une mauvaise combustion.
<p><b>Anomalie :</b> le local équipé ou prévu pour un appareil d'utilisation n'est pas pourvu d'une amenée d'air.</p> <p><b>Préconisations :</b> Ajouter l'amenée d'air.</p>			<p><b>Photos :</b></p>

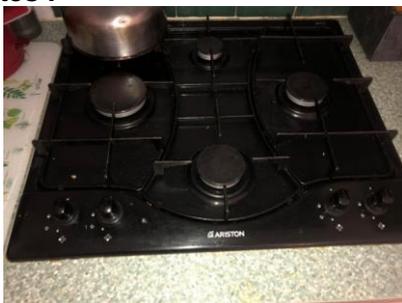
Pt. de contrôle (3)	A1 (4), A2 (5) ou DGI (6) 32c (7)	Pièce/ Local	Risque
C15.20.1	A1	Logement/Séjour-Cuisine	Risque d'intoxication au monoxyde de carbone (CO) causée par une mauvaise évacuation des produits de combustion.
<b>Anomalie :</b> Le local équipé ou prévu pour un appareil d'utilisation n'est pas pourvu de sortie d'air.  <b>Préconisations :</b> Ajouter une sortie d'air dans le local équipé ou prévu pour un appareil d'utilisation.			<b>Photos :</b>

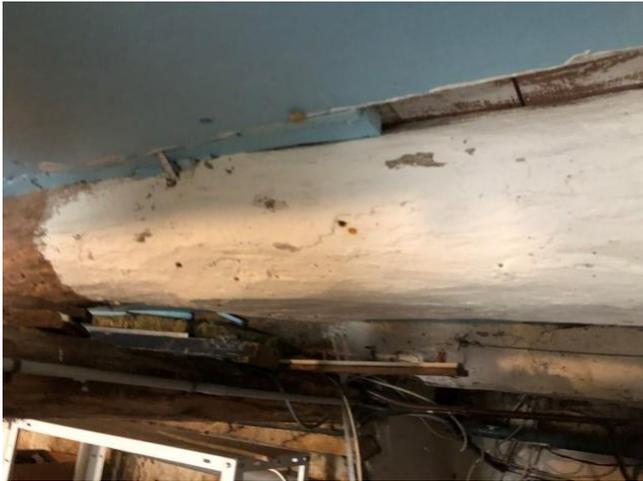
INS002

Maison - Logement / Cave

Poutre maitresse

Insectes à Larves Xylophages (ILX) (présence d'indice)

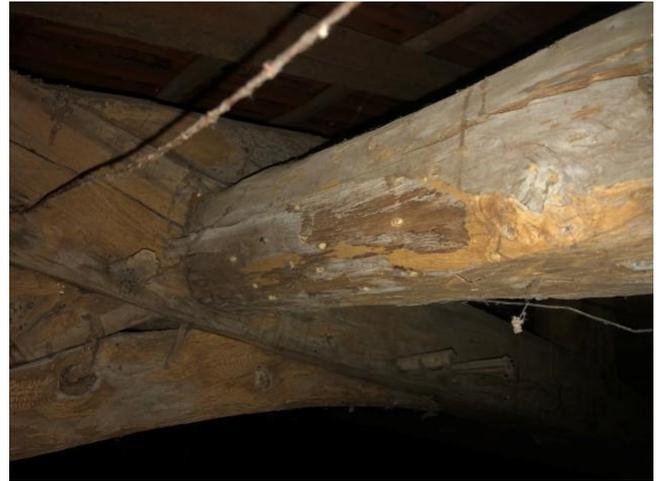
INS003

Maison - Logement / Combles Séjour-cuisine

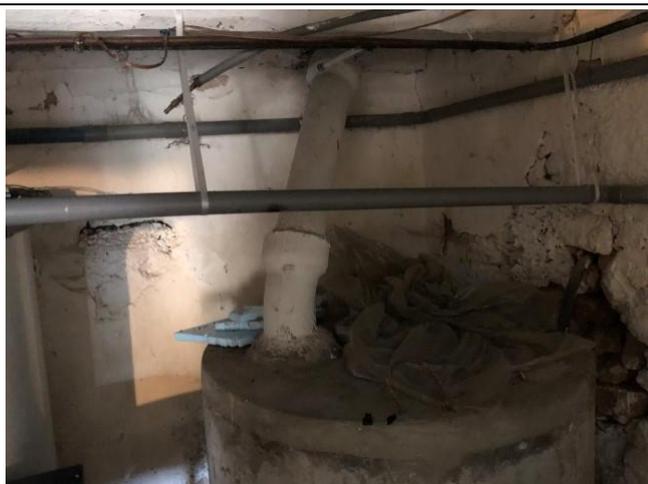
001 : fibres ciment  
Logement/Cave

Type de recommandation	Conclusion en application des dispositions de l'article R. 1334-27
EP	protection physique non étanche ou absence de protection physique, matériau non dégradé présentant un risque de dégradation faible ou à terme lié à l'environnement du matériau

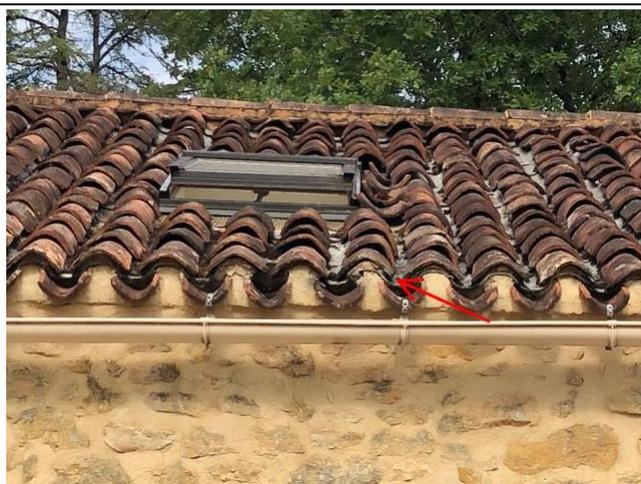
002 : fibres ciment  
Logement/Toiture

Type de recommandation	Conclusion en application des dispositions de l'article R. 1334-27
EP	protection physique non étanche ou absence de protection physique, matériau non dégradé présentant un risque de dégradation faible ou à terme lié à l'environnement du matériau
