Dossier Technique Immobilier

Numéro de dossier : EPM02052202
Date du repérage : 02/05/2022

Département : ... **Dordogne**
Adresse : **68 Rue de la Nauze**
Commune : **24170 SIORAC EN PERIGORD (France)**
Section cadastrale : NC, Parcelle(s) n°
: NC,

Résumé de l'expertise n° EPM02052202

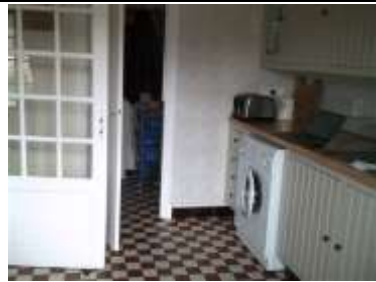
Localisation	Description	Photo
Rez de chaussée - Cuisine	Sol : Carrelage Mur : Faïence Plafond : Plâtre et Peinture Plinthes : Carrelage Porte : Bois et Vernis

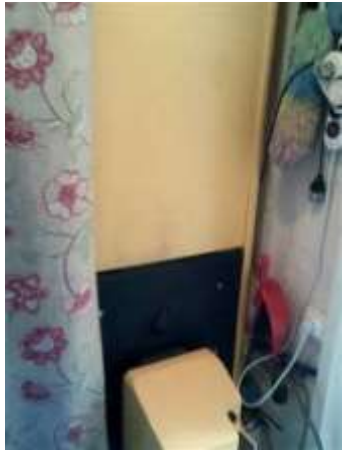
Rez de chaussée - Chaufferie	Sol : Carrelage Mur : Plâtre et Peinture Plafond : Plâtre et Peinture Plinthes : Carrelage Porte : Bois et Peinture

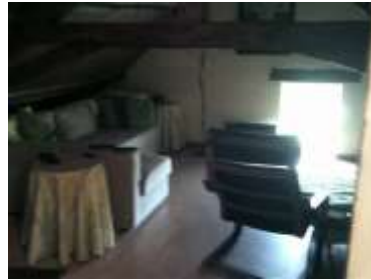
Localisation	Description	Photo
2ème étage - Chambre 4	Sol : parquet flottant Mur : Plâtre et Peinture Plafond : Lambris+Charpente Plinthes : Bois et Peinture Fenêtre : Bois et Peinture

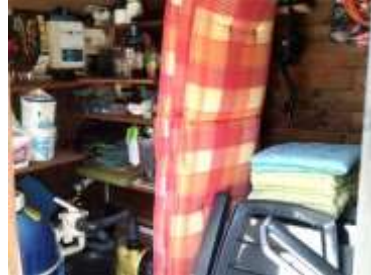
Extérieur - Abris de jardin	Sol : Bois Mur : Bois Plafond : Bois Porte : Bois

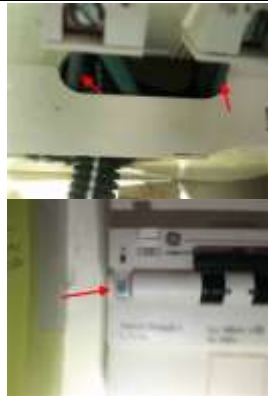
N° Article (1)	Libellé et localisation (*) des anomalies	N° Article (2)	Libellé des mesures compensatoires (3) correctement mises en œuvre	Photos
B4.3 f1	<p>La section des conducteurs de la canalisation alimentant le seul tableau n'est pas adaptée au courant de réglage du disjoncteur de branchement.</p> <p>Remarques : La section des conducteurs de la canalisation alimentant le tableau de répartition est inadaptée au courant de réglage du disjoncteur de branchement ; Faire intervenir un électricien qualifié afin de remplacer les conducteurs d'alimentation du tableau par des conducteurs de section adaptée</p>

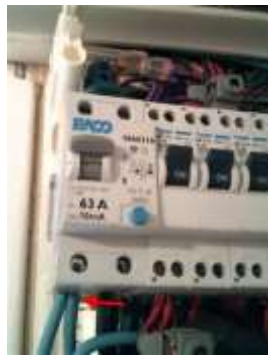
B4.3 f2	<p>La section des conducteurs de la canalisation d'alimentation d'au moins un tableau n'est pas en adéquation avec le courant assigné du dispositif de protection placé immédiatement en amont ou avec le courant de réglage du disjoncteur de branchement placé immédiatement en amont.</p> <p>Remarques : La section des conducteurs de la canalisation alimentant le tableau de répartition est inadaptée au courant de réglage du disjoncteur de branchement ; Faire intervenir un électricien qualifié afin de remplacer les conducteurs d'alimentation du tableau par des conducteurs de section adaptée</p>

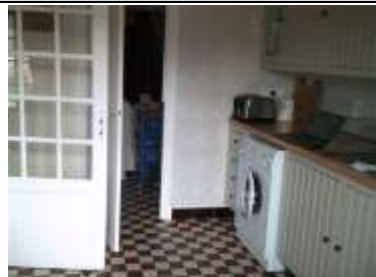
Localisation	Description	Photo
Rez de chaussée - Cuisine	Sol : Carrelage Mur : Faïence Plafond : Plâtre et Peinture Plinthes : Carrelage Porte : Bois et Vernis

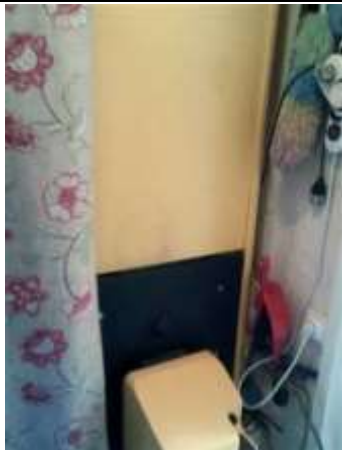
Rez de chaussée - Chaufferie	Sol : Carrelage Mur : Plâtre et Peinture Plafond : Plâtre et Peinture Plinthes : Carrelage Porte : Bois et Peinture

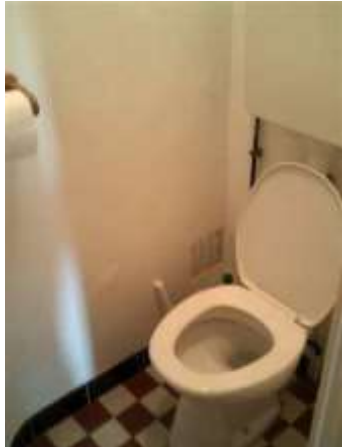
Rez de chaussée - Wc	Sol : Carrelage Mur : Plâtre et Peinture Plafond : Plâtre et Peinture Plinthes : Carrelage Porte : Bois et Peinture

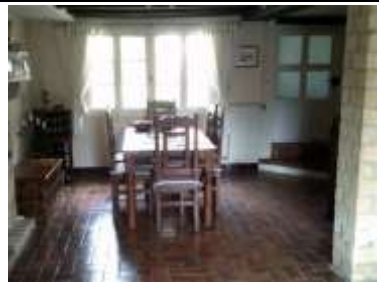
Localisation	Description	Photo
Rez de chaussée - Séjour	Sol : Carrelage Mur : Plâtre et Peinture Plafond : Solive et lambris et Peinture Plinthes : Carrelage Fenêtre : Bois et Peinture Porte : Bois et Vernis

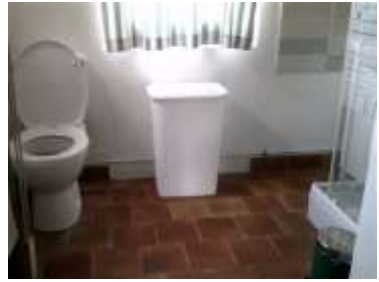
Rez de chaussée - Salle d'eau/Wc	Sol : Carrelage Mur : Plâtre et Peinture Plafond : Lambris Plinthes : Carrelage Fenêtre : Bois et Peinture Porte : Bois et Vernis

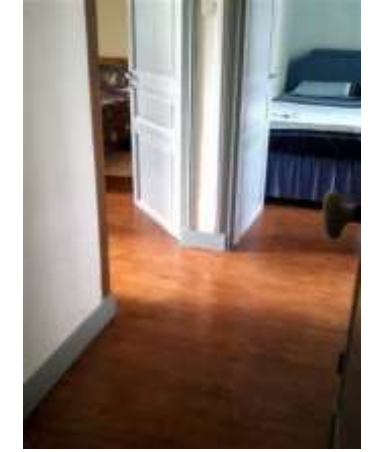
1er étage - Dégagement	Sol : Parquet bois Mur : Plâtre et Peinture Plafond : Plâtre et Peinture Plinthes : Bois et Peinture Porte : Bois et Peinture

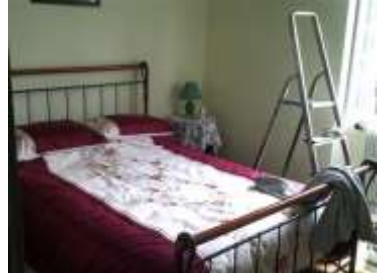
1er étage - Chambre 1	Sol : Parquet bois Mur : Plâtre et Peinture Plafond : Plâtre et Peinture Plinthes : Bois et Peinture Fenêtre : Bois et Peinture Porte : Bois et Peinture

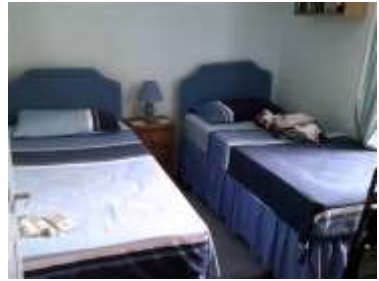
Localisation	Description	Photo
1er étage - Chambre 2	Sol : Parquet bois Mur : Plâtre et Peinture Plafond : Plâtre et Peinture Plinthes : Bois et Peinture Fenêtre : Bois et Peinture Porte : Bois et Peinture	 
1er étage - Chambre 3	Sol : Parquet bois Mur : Plâtre et Peinture Plafond : Plâtre et Peinture Plinthes : Bois et Peinture Fenêtre : Bois et Peinture Porte : Bois et Peinture

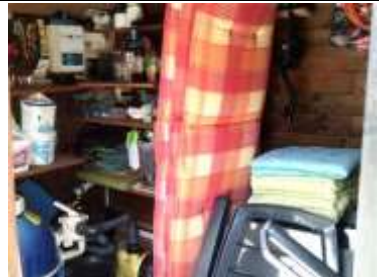
Extérieur - Abris de jardin	Sol : Bois Mur : Bois Plafond : Bois Porte : Bois

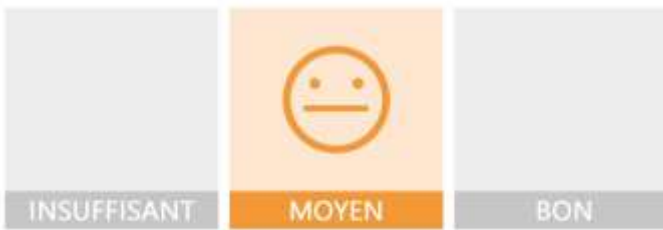
Confort d'été (hors climatisation)*

Les caractéristiques de votre logement améliorent le confort d'été :
