Dossier de Diagnostics Techniques

Réf. : 22-115008-MARY VILLAIN

Maison d'habitation

rue de la Reynerie

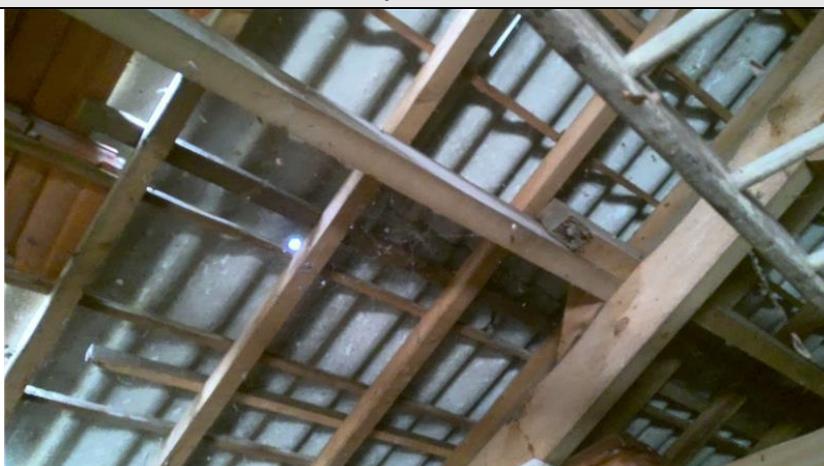
ELEMENT : Conduit de fluide

| N° Local | Local | Etage | Elément | Zone | Matériau / Produit | Liste | Méthode | Etat de dégradation | Photo |
|---|---|---|---|---|---|---|---|---|---|
| 1 | Maison | Ext | Conduit de fluide | Mur | Fibre ciment | B | Jugement personnel | Matériaux dégradé | |

- a) contrôler périodiquement que l'état de dégradation des matériaux et produits concernés ne s'aggrave pas, et, le cas échéant, que leur protection demeure en bon état de conservation ;
- b) rechercher, le cas échéant, les causes de dégradation et prendre les mesures appropriées pour les supprimer.

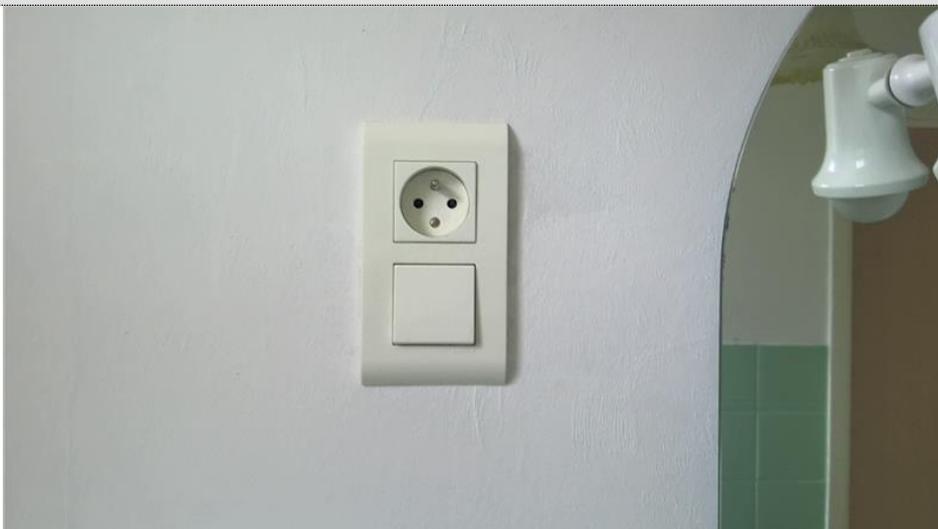
ANNEXE 1 – PHOTO(S) DES ANOMALIES**Point de contrôle N° B.3.3.6 a2)**

Description :

Observation(s) (Anomalie compensée par le point de contrôle B.3.3.6.1)

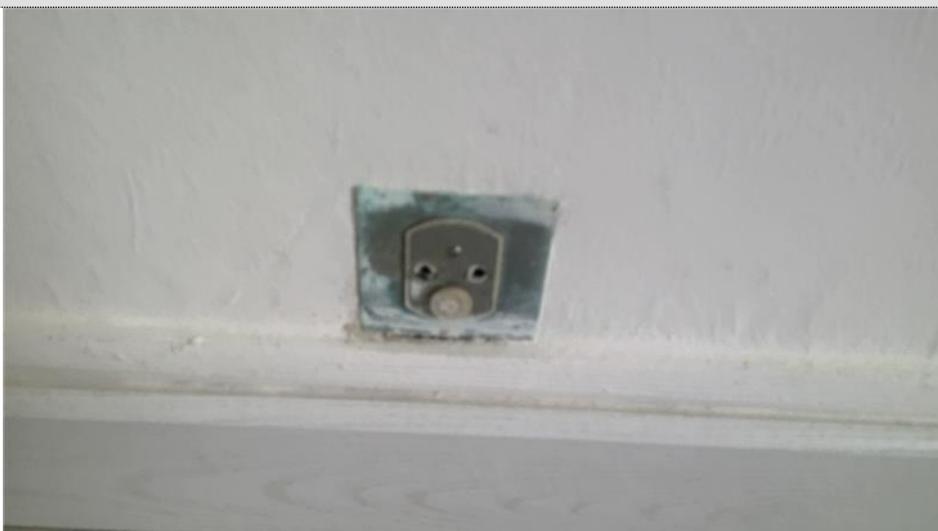
Point de contrôle N° B.7.3 e)

Description :

L'installation électrique comporte au moins un dispositif de protection avec une partie active nue sous tension accessible.

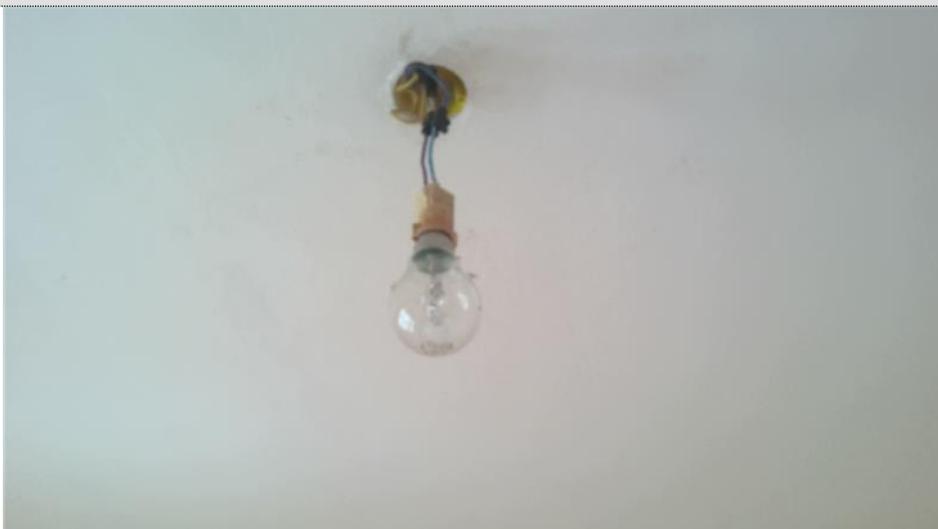
Point de contrôle N° B.8.3 b)

Description :

L'installation comporte au moins un MATERIEL ELECTRIQUE inadapté à l'usage.
