SYNTHESE DES DIAGNOSTICS REALISES
ETABLI LE MARDI 27 SEPTEMBRE 2022

DOSSIER N°: 22_09_820_TONGE

ADRESSE DES LOCAUX VISITES	
<p>MAISON 162 CHEM. DE LA CROIX DE CAZENAC 24220 COUX ET BIGAROQUE MOUZENS</p>

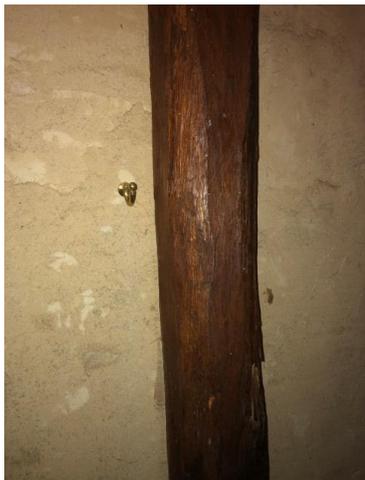
INS002

Maison - Logement / Palier

Poteau

Insectes à Larves Xylophages (ILX) (présence d'indice)

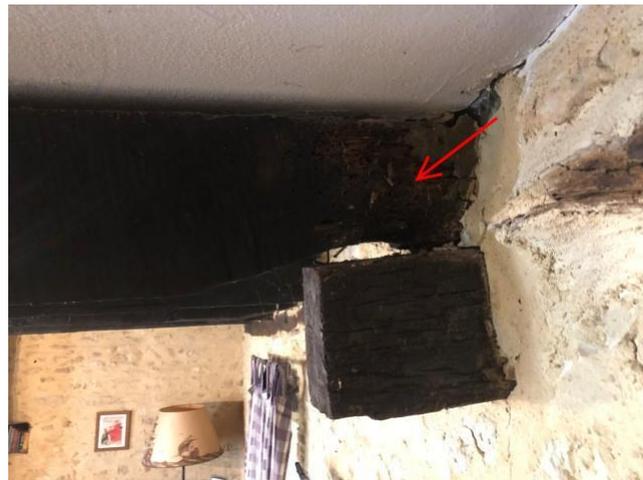
INS003

Maison - Logement / Séjour-Cuisine

Poutre maitresse

Insectes à Larves Xylophages (ILX) (présence d'indice)

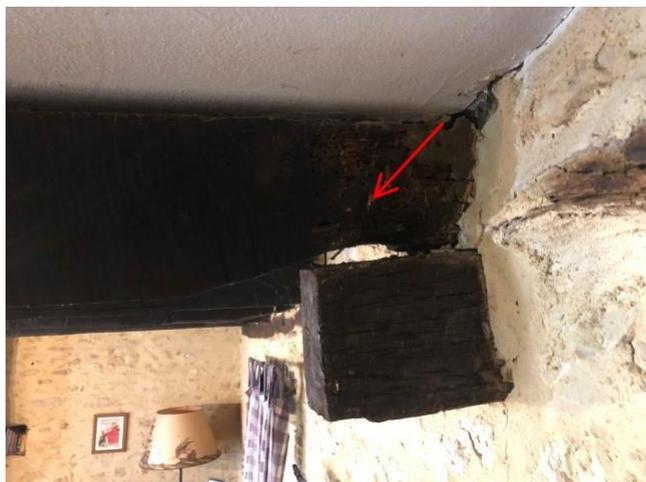
INS004

Maison - Logement / Séjour-Cuisine

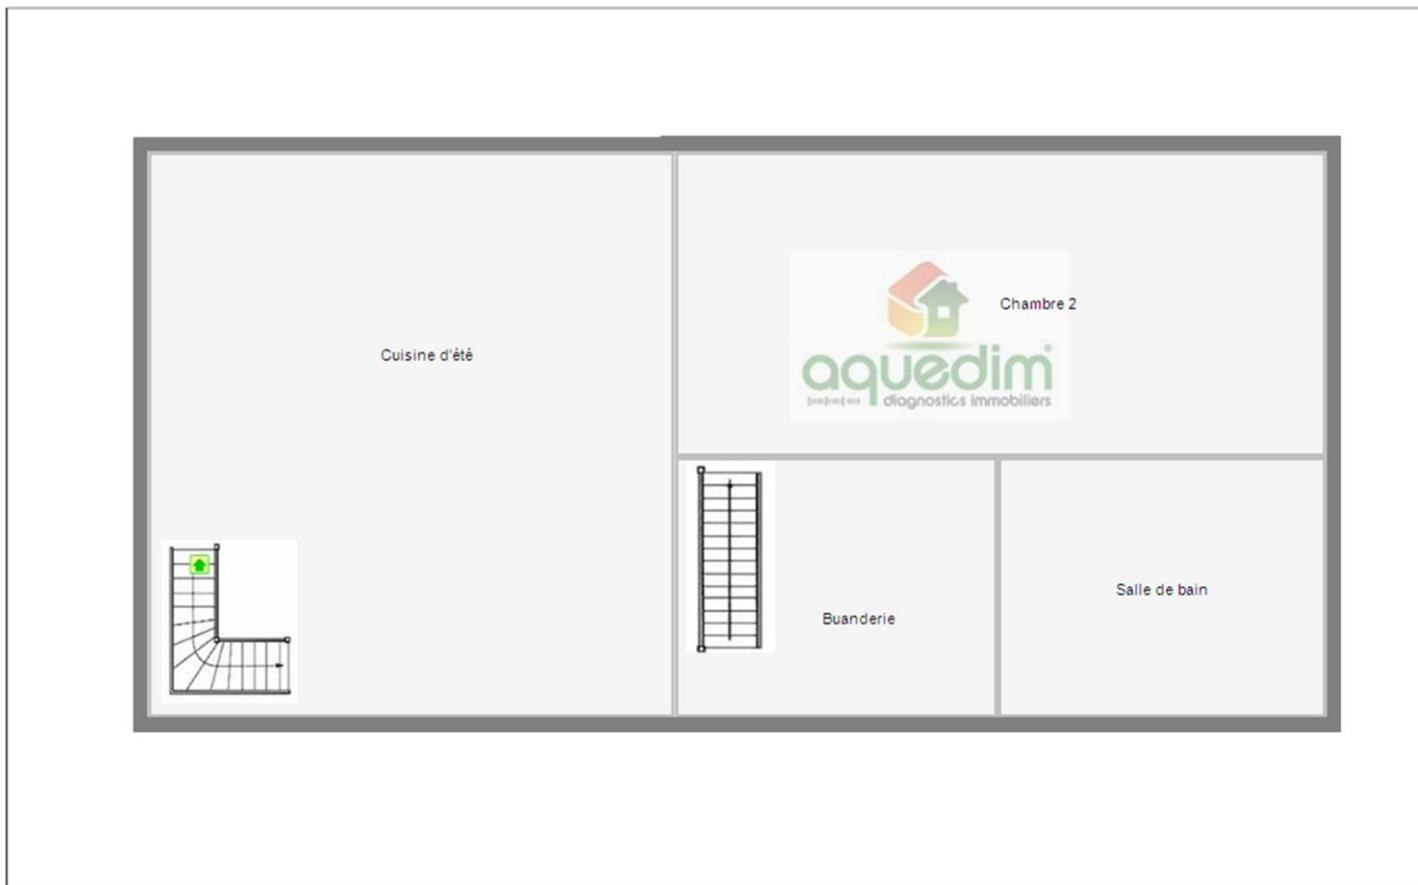
M. et Mme TONGE Mickael et Jill
Maison - 162 Chem. de la Croix de Cazenac 24220 COUX ET BIGAROQUE MOUZENS
Logement Niveau 0

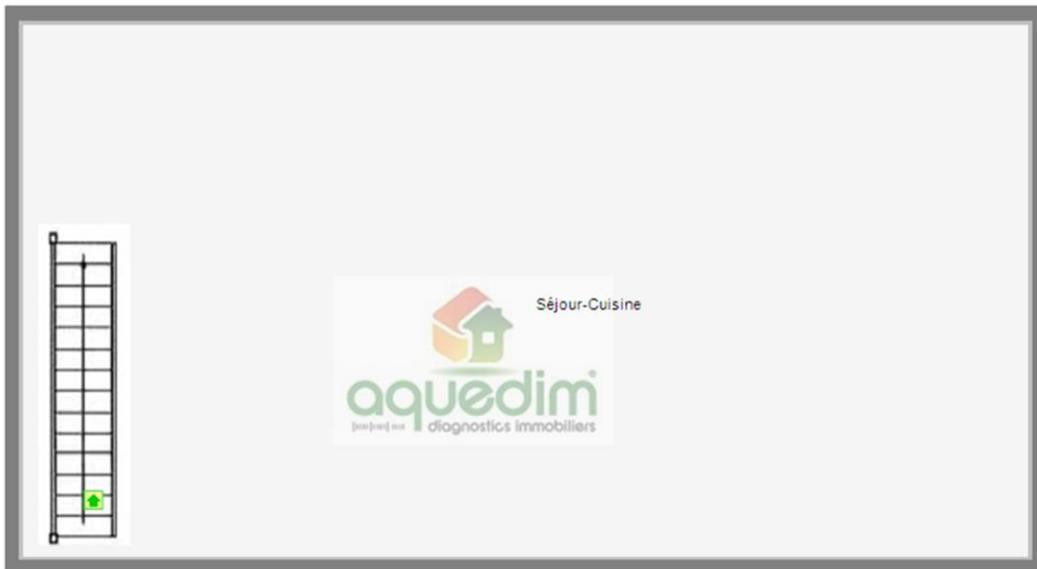
M. et Mme TONGE Mickael et Jill
Maison - 162 Chem. de la Croix de Cazenac 24220 COUX ET BIGAROQUE MOUZENS
Logement Niveau 1

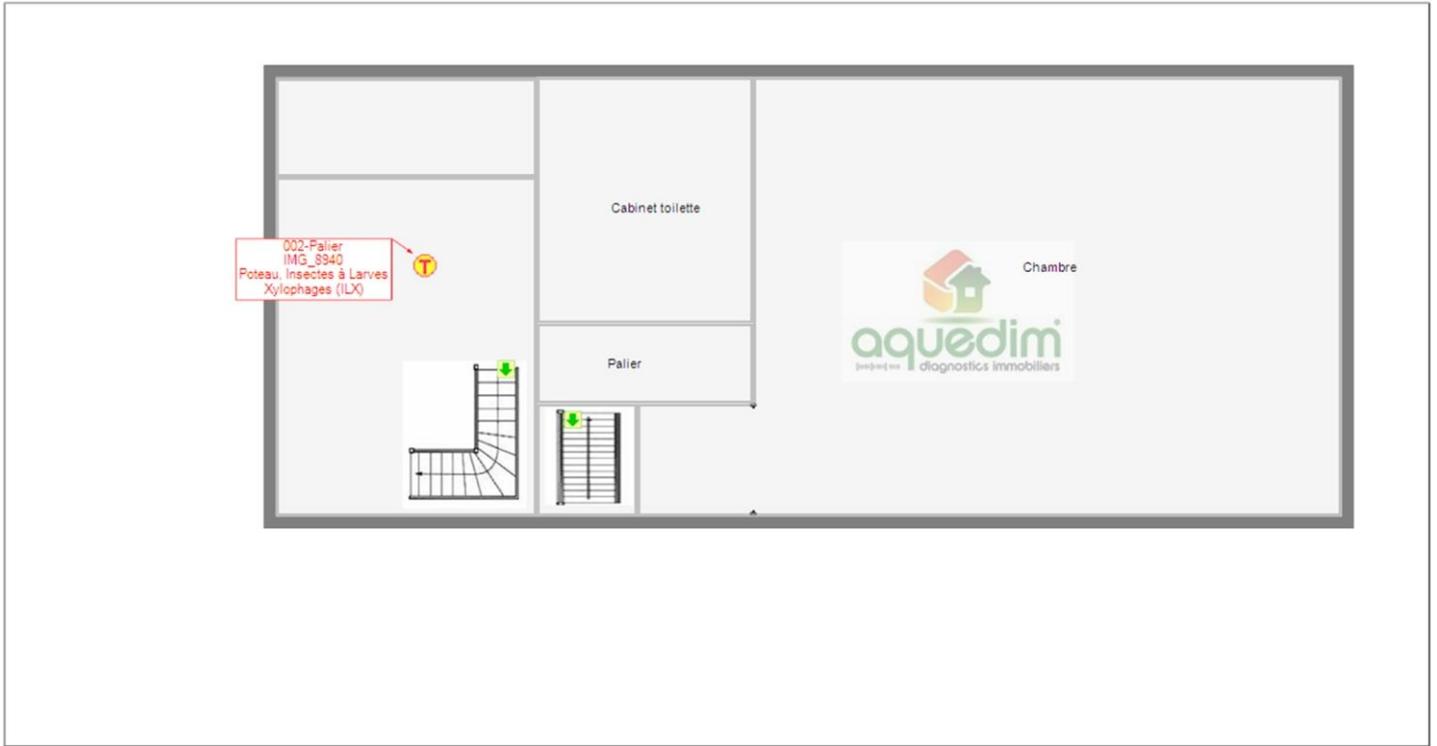
M. et Mme TONGE Mickael et Jill
Maison - 162 Chem. de la Croix de Cazenac 24220 COUX ET BIGAROQUE MOUZENS
Logement Niveau 2

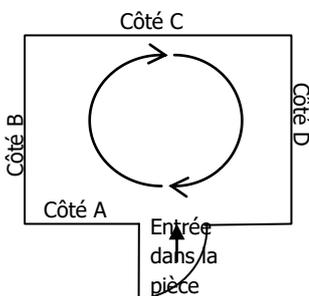
METHODOLOGIE

L'intérieur d'une pièce est repéré par les côtés (côté A, B, C, ...). La visite se fait dans le sens des aiguilles d'une montre, de gauche à droite, de bas en haut. Les ouvertures du côté sont repérées par leur numéro en commençant à gauche par l'élément 1 (porte 1, fenêtre 1, ...)
