**SYNTHESE DES DIAGNOSTICS REALISES**  
ETABLI LE SAMEDI 10 SEPTEMBRE 2022

**DOSSIER N°: 22\_09\_787\_LARIVIERE**

| ADRESSE DES LOCAUX VISITES | |
|--|---|
| <p>MAISON<br/>LES POGES<br/>24170 CARVES</p> | |

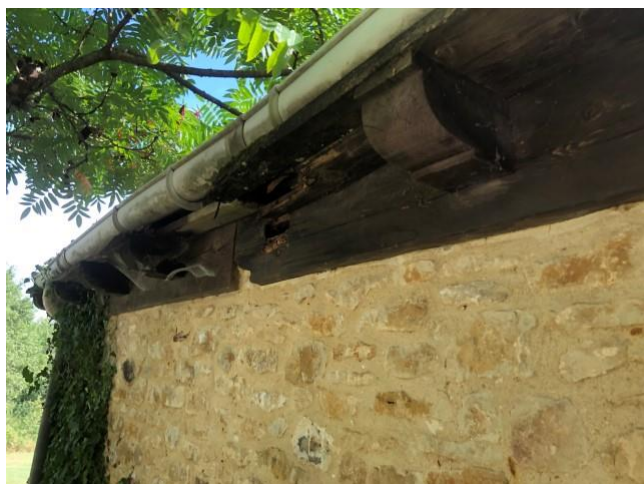
| Niveau | Parties d'Immeuble bâties et non bâties visitées (1) | Ouvrages Parties d'ouvrages et éléments à examiner (2) | Résultat du diagnostic d'infestation (3) et constatations |
|---|--|--|--|
| 0 | Garage / Garage | Chaîneaux | <b>Indices d'infestation d'autres agents de dégradation biologique du bois (Champignons)</b> |

INS001  
Maison - Garage / Garage  
PH:IMG\_8455  
Chaineaux  
Champignons (présence d'indice)

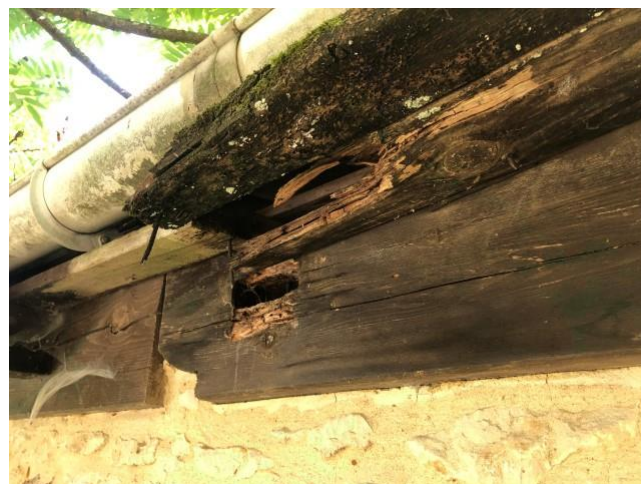
INS001  
Maison - Garage / Garage  
PH:IMG\_8456  
Chaineaux  
Champignons (présence d'indice)

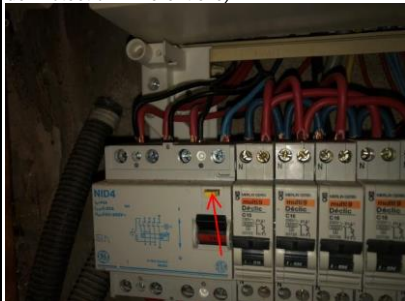
| N° Article (1) | Dom. | Libellé des anomalies | Mesure compensatoire correctement mise en œuvre | |
|---|---|--|---|---|
| B2.3.1i | 2 | <p>La manoeuvre du bouton test du (des) dispositif(s) de protection différentielle n'entraîne pas (son) leur déclenchement. (Entrée:Dispositif de Protection Différentielle)</p> | | |

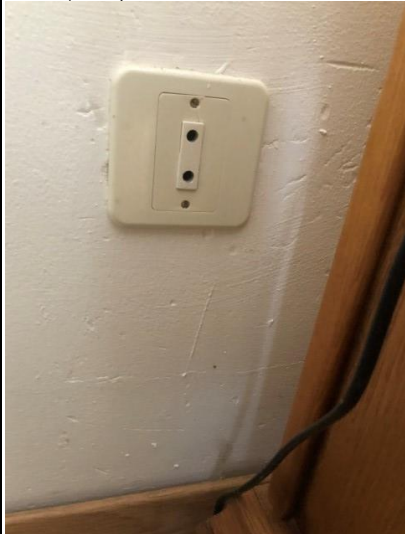
| N° Article (1) | Dom. | Libellé des anomalies | Mesure compensatoire correctement mise en œuvre | |
|---|---|---|---|---|
| B3.3.06a1 | 2 | <p>Au moins un socle de prise de courant ne comporte pas de broche de terre. (Exemple : chambres:Prise de terre et installation de mise à la terre)</p> | | |

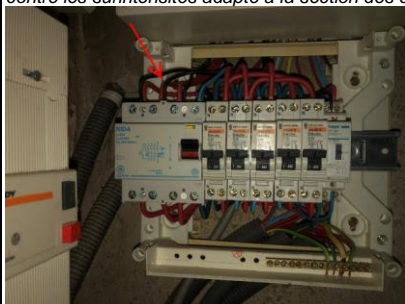
| N° Article (1) | Dom. | Libellé des anomalies | Mesure compensatoire correctement mise en œuvre | |
|---|---|---|---|---|
| B4.3e | 3 | Le courant assigné (calibre) de la protection contre les surcharges et courts-circuits d'au moins un CIRCUIT n'est pas adapté à la section des CONDUCTEURS correspondants. <i>(Entrée:Dispositif de protection contre les surintensités adapté à la section des conducteurs à chaque circuit)</i><br> | | |

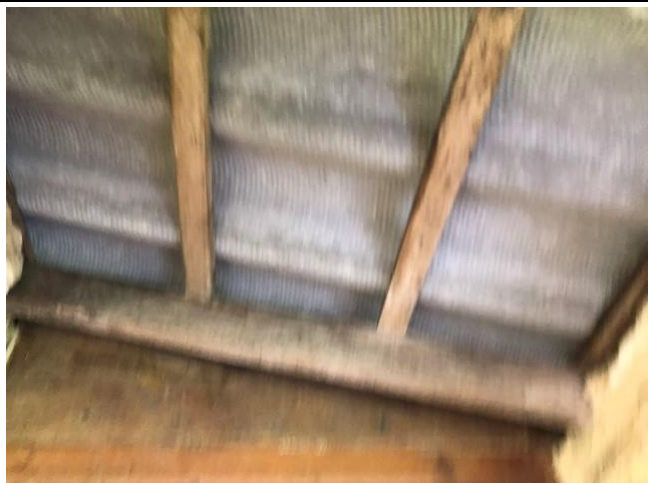
- ✓ **Produit ou matériau contenant de l'amiante sur jugement personnel de l'opérateur :**
  - fibre ciment [liste B](Garage)

**001 : fibre ciment**  
**Garage/Garage**
