SYNTHESE DES DIAGNOSTICS REALISES
ETABLI LE VENDREDI 28 OCTOBRE 2022

DOSSIER N°: 22_10_846_MARRAST

ADRESSE DES LOCAUX VISITES	
<p>MAISON 50 IMPASSE LA MOTHE 24220 COUX ET BIGAROQUE MOUZENS</p>

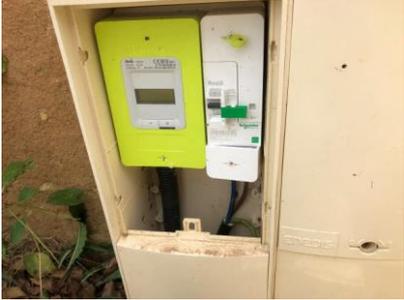
N° Fiche : B1 Appareil général de commande et de protection

N° Article (1)	Dom.	Libellé des anomalies	Mesure compensatoire correctement mise en œuvre	
			Article (2)	Libellé (3)
B1.3b	1	Le dispositif assurant coupure d'urgence n'est pas situé à l'intérieur du logement ou dans un emplacement accessible directement depuis le logement. <i>(Limite propriété:Appareil Général de Commande et de Protection)</i>

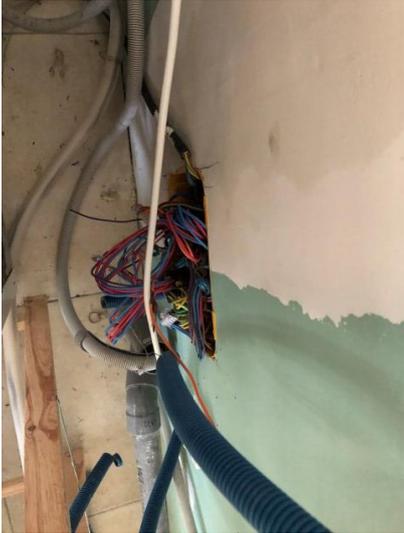
N° Fiche : B7 Matériels présentant des risques de contact direct avec des éléments sous tension

N° Article (1)	Dom.	Libellé des anomalies	Mesure compensatoire correctement mise en œuvre	
			Article (2)	Libellé (3)
B7.3a	5	L'ENVELOPPE d'au moins un matériel est manquante ou détériorée. <i>(Logement:Matériel présentant des risques de contact direct avec des éléments sous tension)</i>

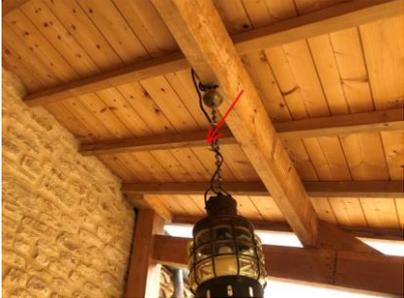
B7.3d	5	L'installation électrique comporte au moins une CONNEXION avec une partie active nue sous tension accessible. <i>(Terrasse couverte:Matériel présentant des risques de contact direct avec des éléments sous tension)</i>

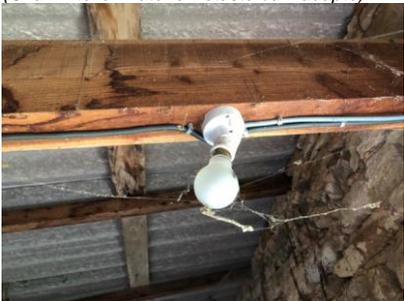
N° Fiche : B8 Matériels électriques vétustes ou inadaptés à l'usage

N° Article (1)	Dom.	Libellé des anomalies	Mesure compensatoire correctement mise en œuvre	
			Article (2)	Libellé (3)
B8.3a	6	L'installation comporte au moins un MATERIEL ELECTRIQUE vétuste. <i>(Chai - Atelier:Matériel vétuste ou inadapté)</i>

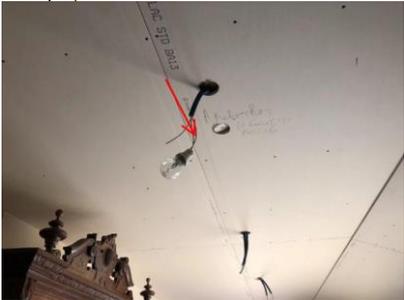
N° Article (1)	Dom.	Libellé des anomalies	Mesure compensatoire correctement mise en œuvre	
			Article (2)	Libellé (3)
B8.3e	5	<p>Au moins un CONDUCTEUR isolé n'est pas placé sur toute sa longueur dans un conduit, une goulotte, une plinthe ou une huisserie, en matière isolante ou métallique, jusqu'à sa pénétration dans le MATERIEL ELECTRIQUE qu'il alimente. (<i>Logement: Matériel vétuste ou inadapté</i>)</p>

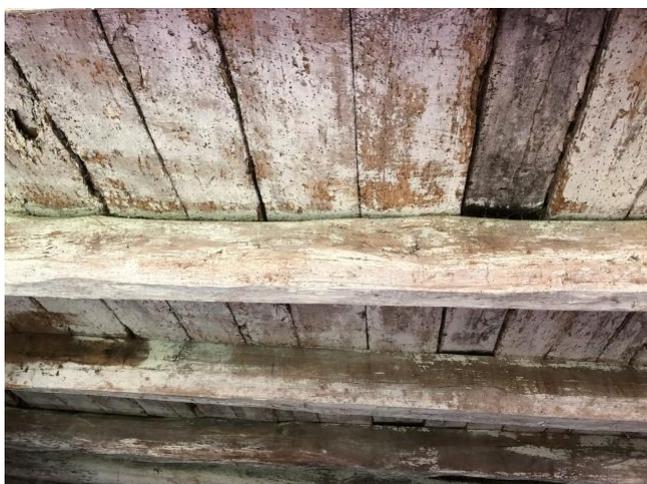
INS002

Maison - Grange / Grange

Poutre maitresse, poteau

Insectes à Larves Xylophages (ILX) (présence d'indice)

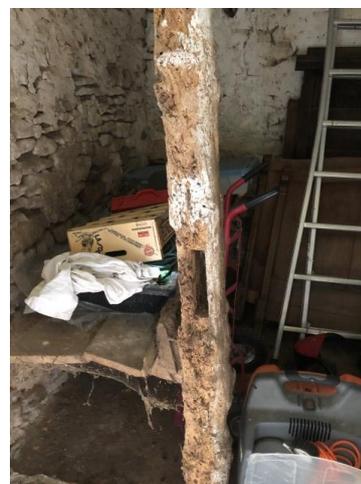
INS002

Maison - Grange / Grange

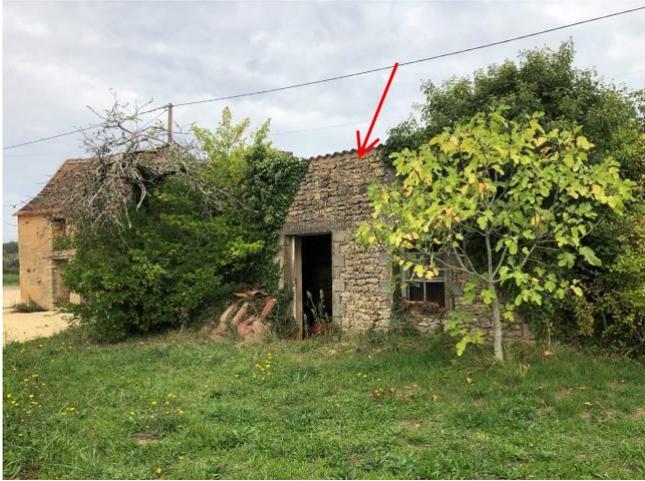
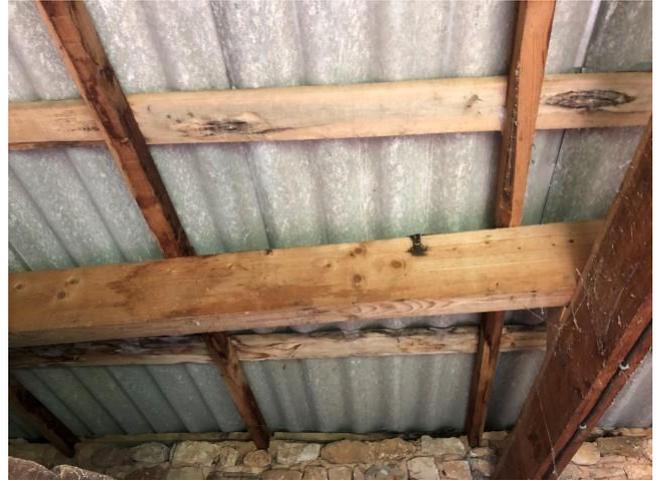
001 : fibre ciment
Chai - Atelier/Chai - Atelier

Type de recommandation	Conclusion en application des dispositions de l'article R. 1334-27
EP	protection physique non étanche ou absence de protection physique, matériau non dégradé présentant un risque de dégradation faible ou à terme lié à l'environnement du matériau
