SYNTHESE DES DIAGNOSTICS REALISES
ETABLI LE JEUDI 2 FEVRIER 2023

DOSSIER N°: 23-02-1085-ROCHE

ADRESSE DES LOCAUX VISITES	
<p>MAISON 24-26 RUE PELEVADE 24170 PAYS DE BELVES (BELVES)</p>

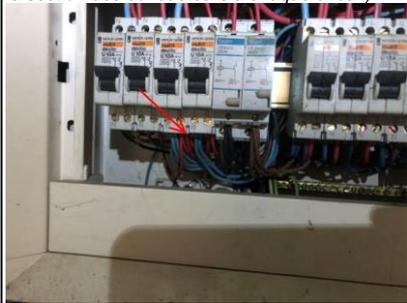
N° Fiche : B4 Dispositif de protection contre les surintensités adapté à la section des conducteurs sur chaque circuit

N° Article (1)	Dom.	Libellé des anomalies	Mesure compensatoire correctement mise en œuvre	
			Article (2)	Libellé (3)
B4.3c	3	Plusieurs CIRCUITS disposent d'un CONDUCTEUR NEUTRE commun dont les CONDUCTEURS ne sont pas correctement protégés contre les surintensités. (Garage:Dispositif de protection contre les surintensités adapté à la section des conducteurs à chaque circuit)

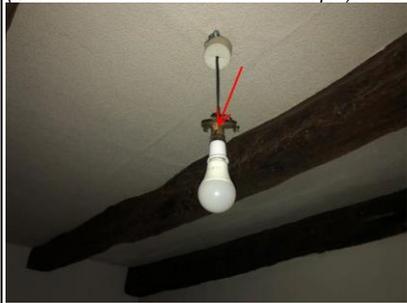
N° Fiche : B8 Matériels électriques vétustes ou inadaptés à l'usage

N° Article (1)	Dom.	Libellé des anomalies	Mesure compensatoire correctement mise en œuvre	
			Article (2)	Libellé (3)
B8.3a	6	L'installation comporte au moins un MATERIEL ELECTRIQUE vétuste. (Chambre 2:Matériel vétuste ou inadapté)

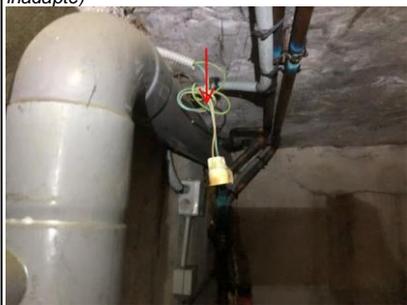
B8.3e	5	Au moins un CONDUCTEUR isolé n'est pas placé sur toute sa longueur dans un conduit, une goulotte, une plinthe ou une huisserie, en matière isolante ou métallique, jusqu'à sa pénétration dans le MATERIEL ELECTRIQUE qu'il alimente. (Logement:Matériel vétuste ou inadapté)

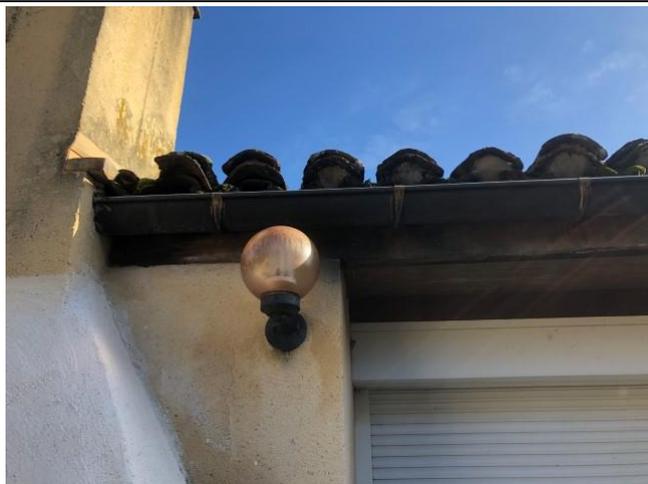
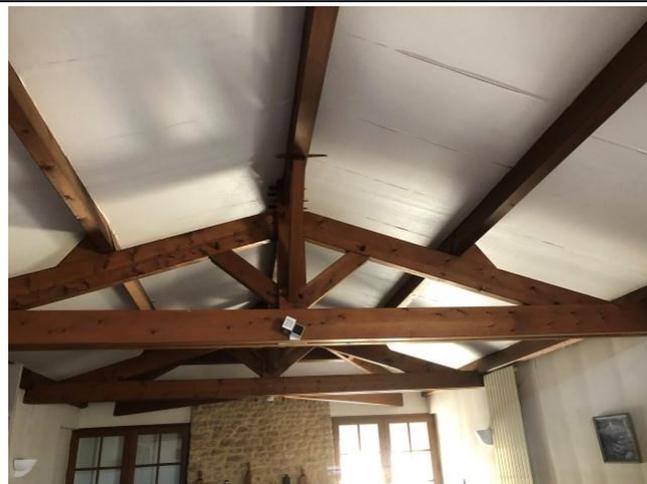
- ✓ **Produit ou matériau contenant de l'amiante sur jugement personnel de l'opérateur :**
 - fibre ciment [liste B](Logement/Séjour-Cuisine (niv:2))

001 : fibres ciment
Logement/Séjour-Cuisine
Logement/Séjour-Cuisine (niv:2)

Type de recommandation	Conclusion en application des dispositions de l'article R. 1334-27
EP	Faire réaliser une évaluation périodique de l'état de conservation du Matériau ou produit

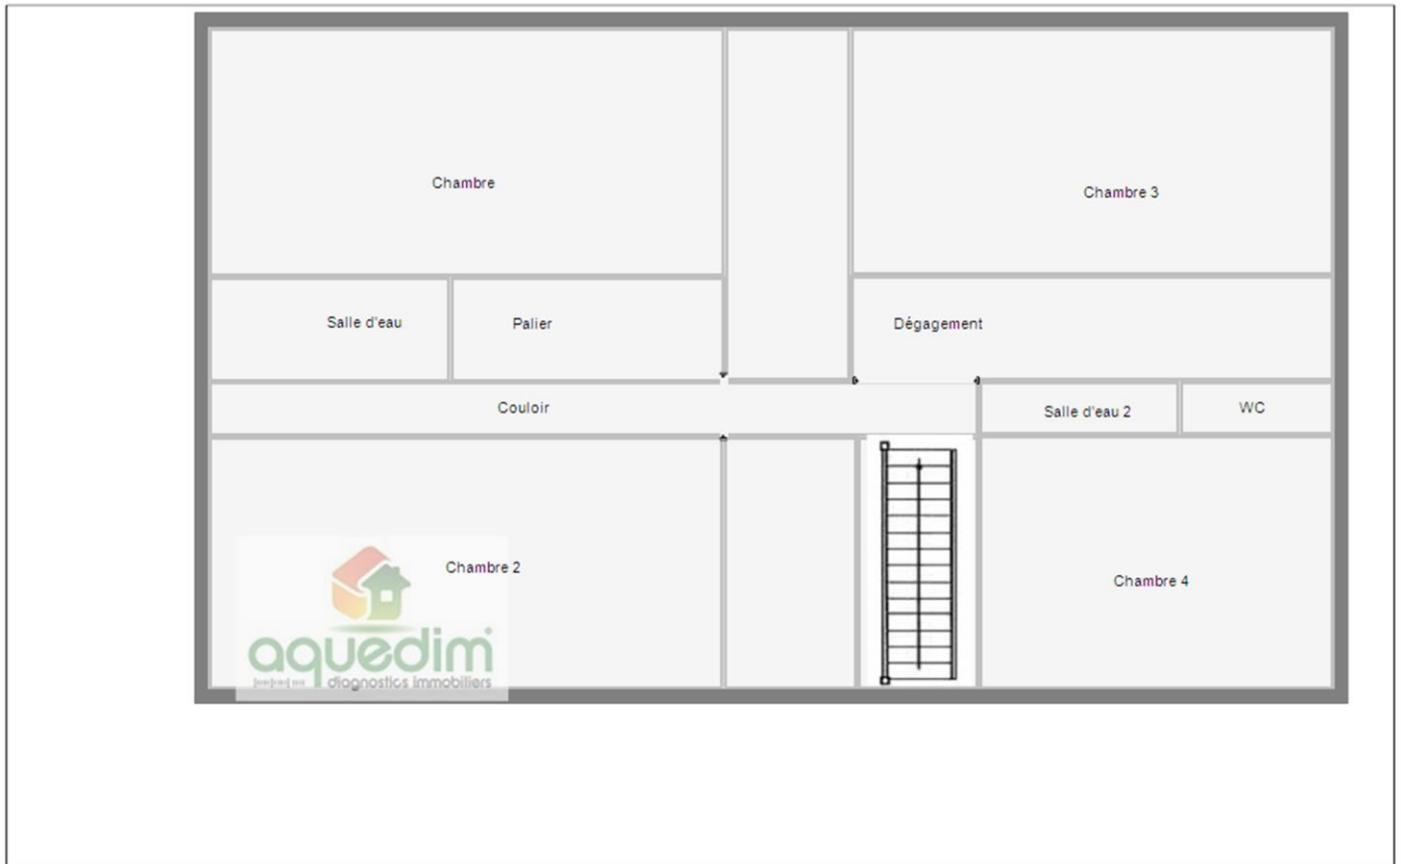
Mme ROCHE Marie-France
Maison - 24-26 Rue Pelevade 24170 PAYS DE BELVES (BELVES)
Logement Niveau 1

Séjour-Cuisine
Photos :IMG_1628.IMG_16
30
Toitures, Plaques, ardoises,
accessoires de couverture
(composites, fibres-ciment)
