# Dossier Technique Immobilier

Numéro de dossier : 22AJ/04-1318-SCHAUER  
Date du repérage : 29/04/2022

## Résumé de l'expertise n° 22AJ/04-1318-SCHAUER

## Rapport de l'état relatif à la présence de termites dans le bâtiment

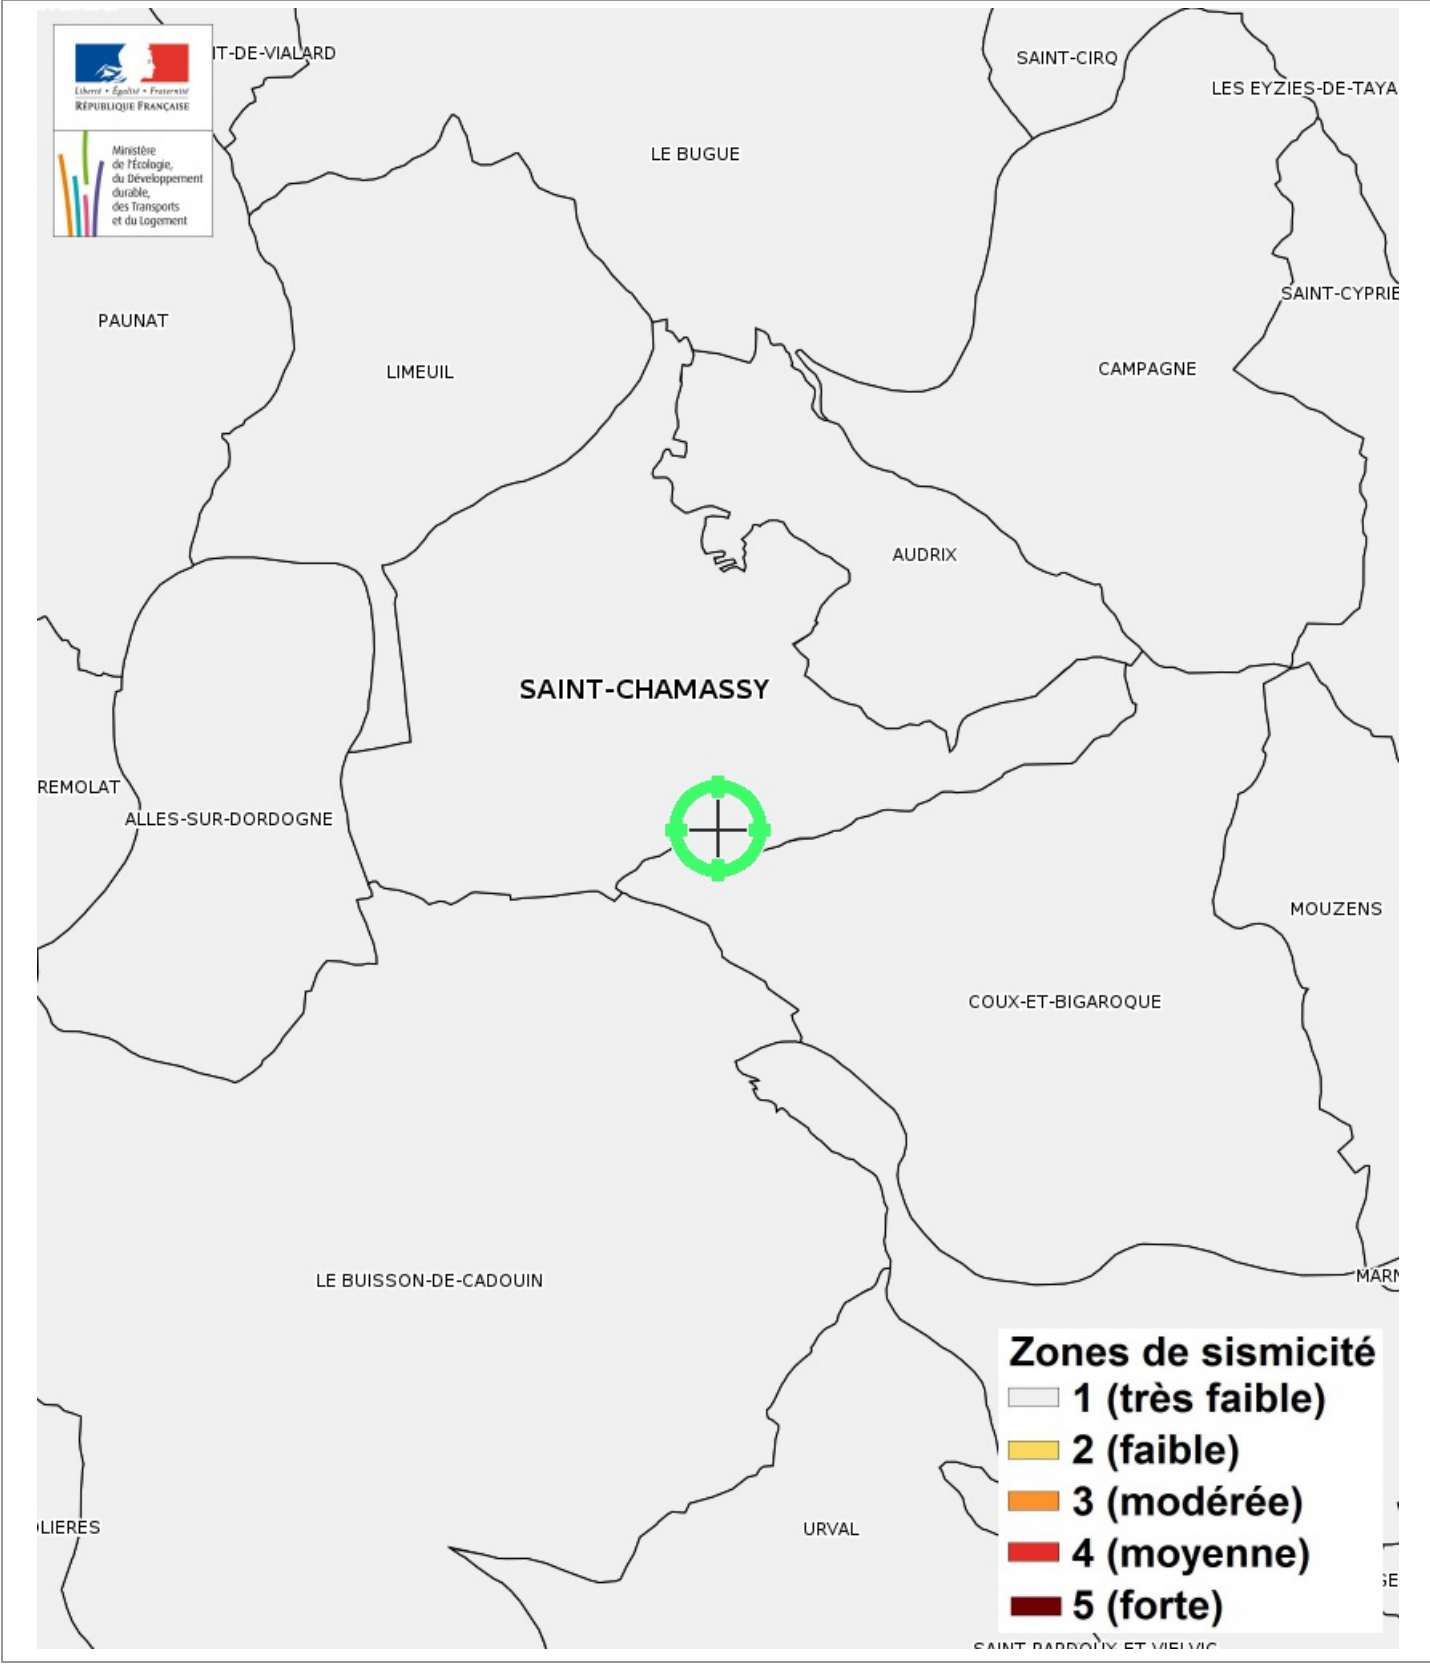
## Zonage réglementaire sur la Sismicité

Zonage règlementaire sur la Sismicité : Zone 1 - Très faible

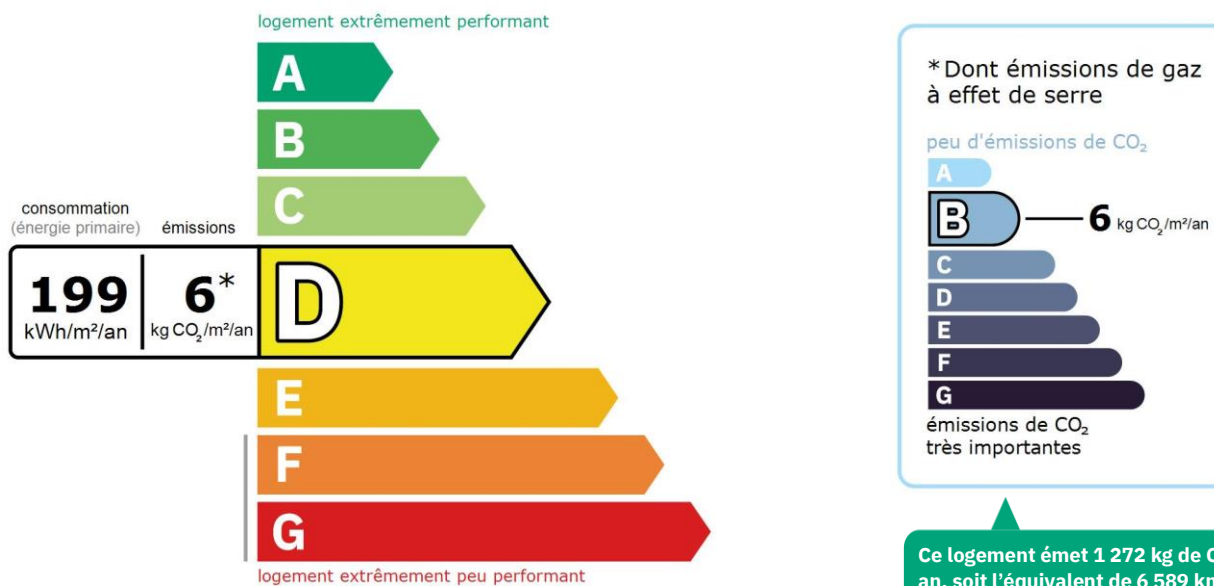
## Performance énergétique et climatique

Le niveau de consommation énergétique dépend de l'isolation du logement et de la performance des équipements.  
Pour l'améliorer, voir pages 4 à 6

Ce logement émet **1 272 kg de CO<sub>2</sub> par an**, soit l'équivalent de **6 589 km parcourus en voiture**.  
Le niveau d'émissions dépend principalement des types d'énergies utilisées (bois, électricité, gaz, fioul, etc.)

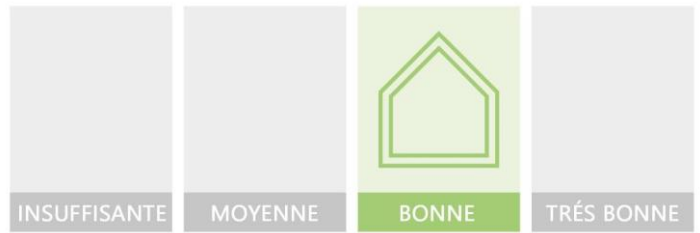
### Performance de l'isolation

<b>Portes et fenêtres</b>	Fenêtres battantes pvc, double vitrage avec lame d'argon 16 mm à isolation renforcée et volets battants bois Fenêtres battantes pvc, double vitrage avec lame d'argon 16 mm à isolation renforcée Portes-fenêtres coulissantes métal à rupture de ponts thermiques, double vitrage avec lame d'argon 16 mm à isolation renforcée et volets roulants aluminium Fenêtres battantes métal à rupture de ponts thermiques, double vitrage avec lame d'argon 16 mm à isolation renforcée et volets roulants aluminium Portes-fenêtres battantes avec soubassement pvc, double vitrage avec lame d'argon 16 mm à isolation renforcée et volets battants bois	<b>très bonne</b>
