DOSSIER DE DIAGNOSTICS TECHNIQUES

Réf dossier n° PM14122201

Type de bien : **Maison individuelle**

FONGOUMIER

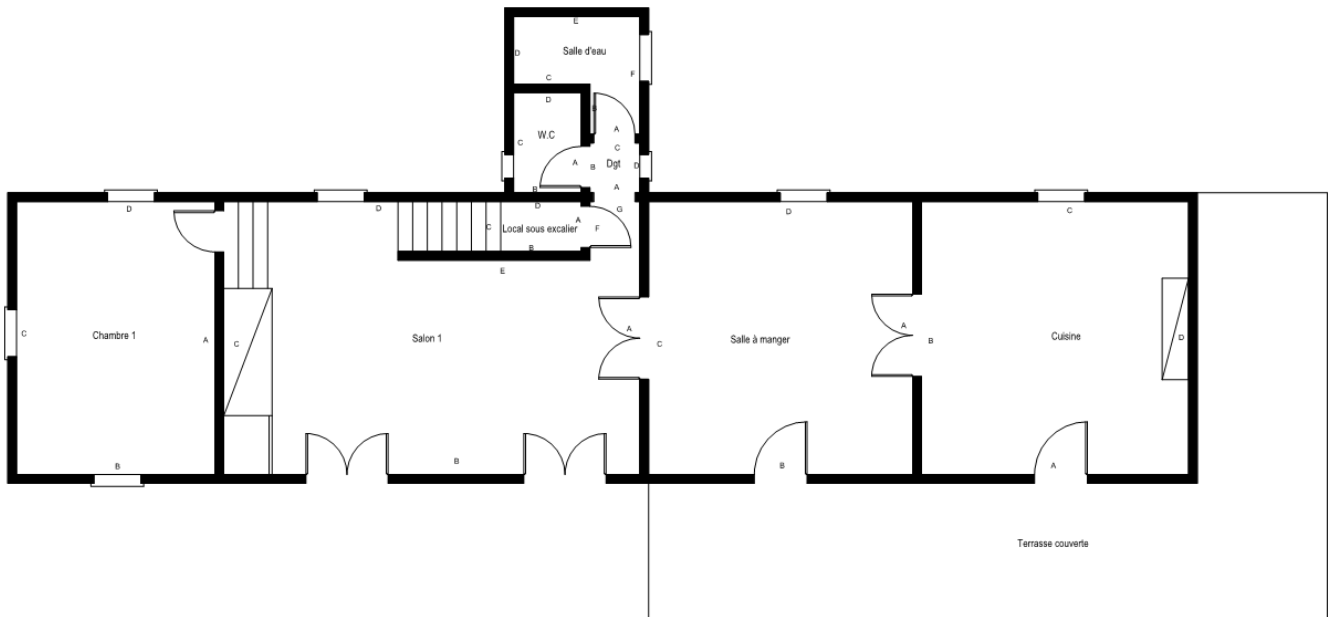
CROQUIS DE SITUATION		Référence	Opérateur	Niveau	Rdc	1/5
Propriétaire	INDIVISION MATHIEU C/O MME NOELLE DROUILLY	PM14122201	MR MINARD PHILIPPE	Adresse		
	MATHIEU		FONGOMIER 24220 CASTELS ET BEZENAC

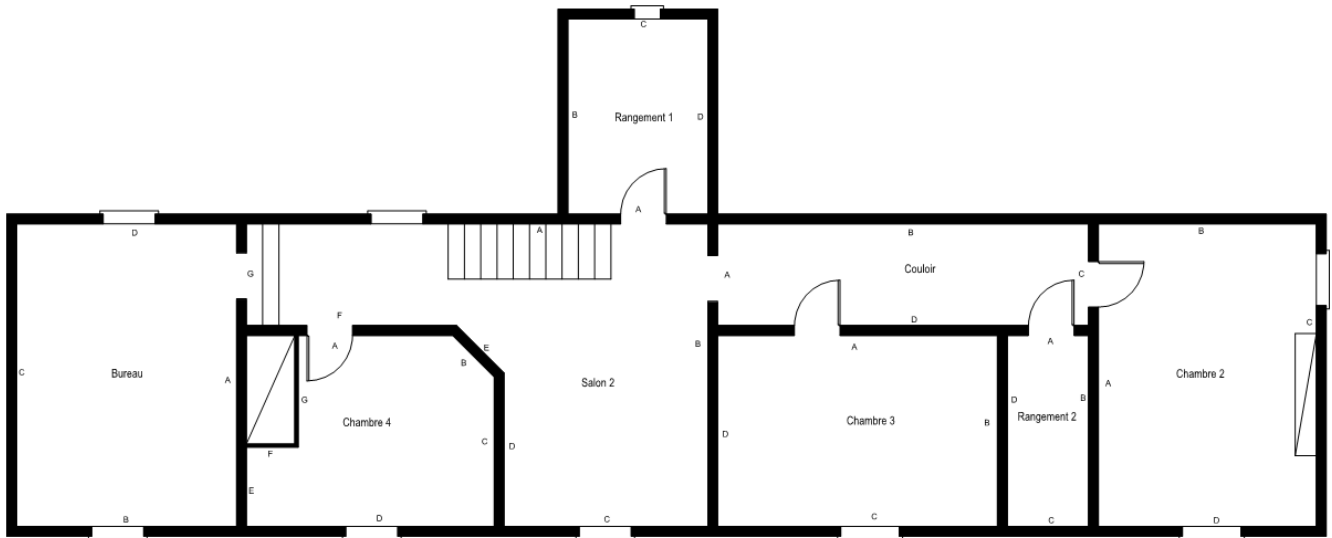
CROQUIS DE SITUATION		Référence	Opérateur	Niveau	1er étage	2/5
Propriétaire	INDIVISION MATHIEU C/O MME NOELLE DROUILLY	PM14122201	MR MINARD PHILIPPE	Adresse		
	MATHIEU		FONGOMIER 24220 CASTELS ET BEZENAC

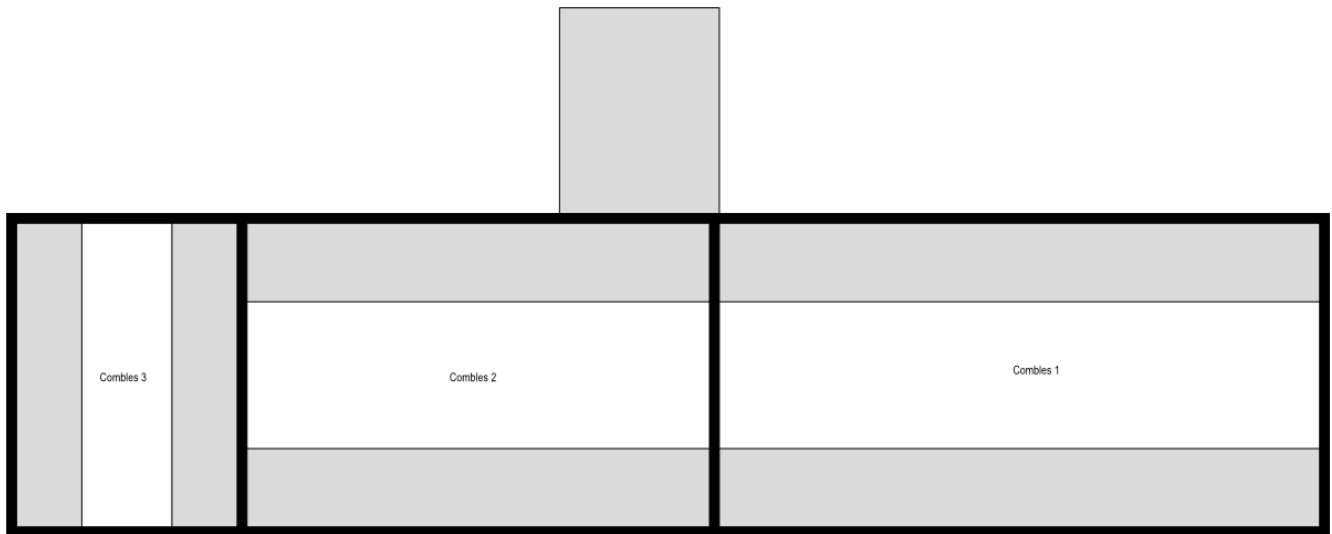
CROQUIS DE SITUATION		Référence	Opérateur	Niveau	2e étage	3/5
Propriétaire	INDIVISION MATHIEU C/O MME NOELLE DROUILLY		PM14122201	MR MINARD PHILIPPE	Adresse	
	MATHIEU	FONGOMIER 24220 CASTELS ET BEZENAC

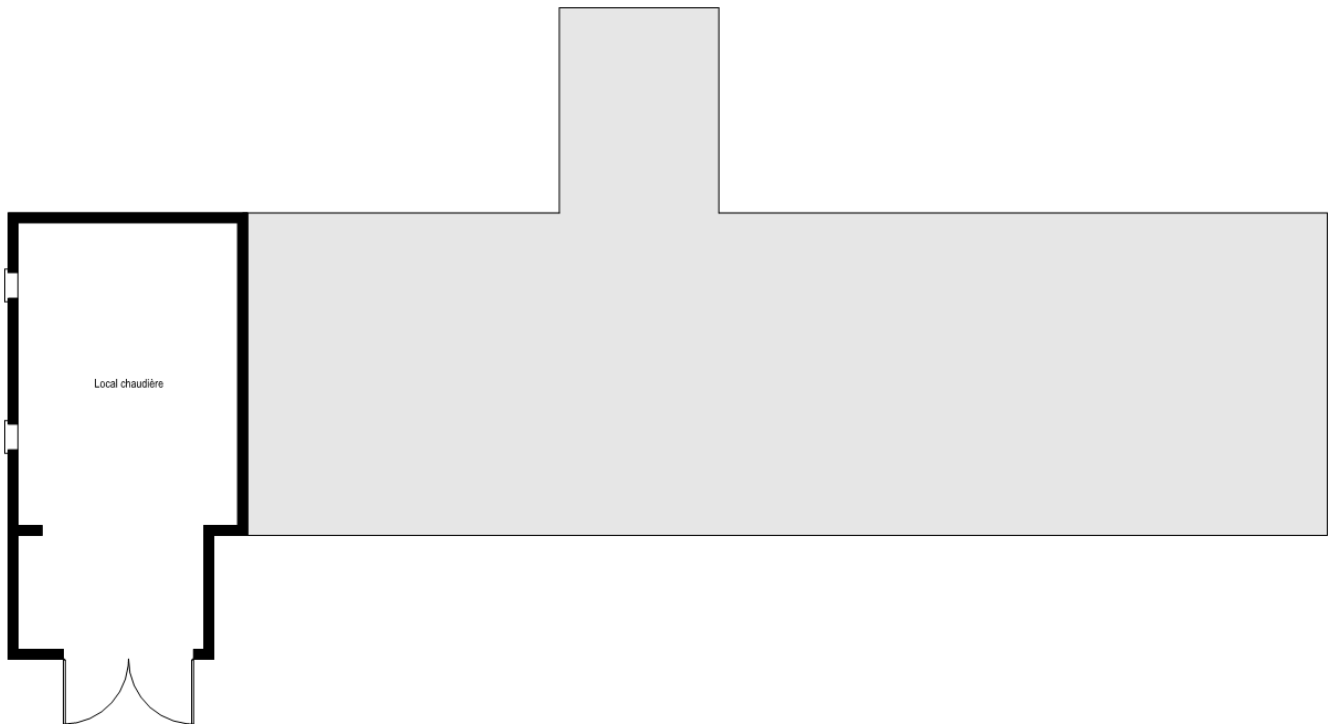
CROQUIS DE SITUATION		Référence	Opérateur	Niveau	Sous sol	4/5
Propriétaire	INDIVISION MATHIEU C/O MME NOELLE DROUILLY MATHIEU		PM14122201	MR MINARD PHILIPPE	Adresse	
			FONGOMIER 24220 CASTELS ET BEZENAC

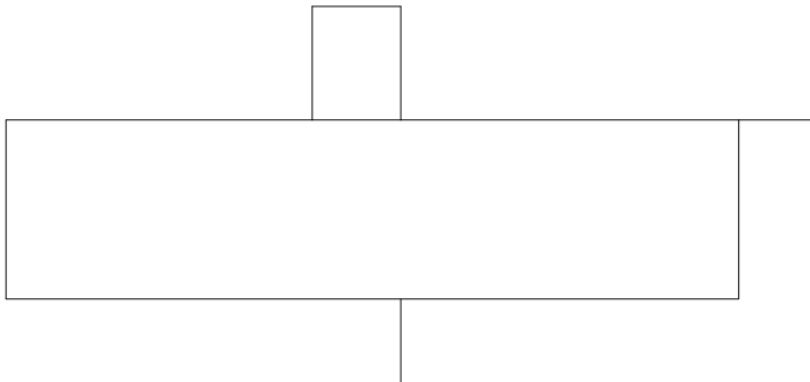
CROQUIS DE SITUATION		Référence	Opérateur	Niveau	Dépendances	5/5
Propriétaire	INDIVISION MATHIEU C/O MME NOELLE DROUILLY MATHIEU		PM14122201	MR MINARD PHILIPPE	Adresse	
		FONGOMIER 24220 CASTELS ET BEZENAC

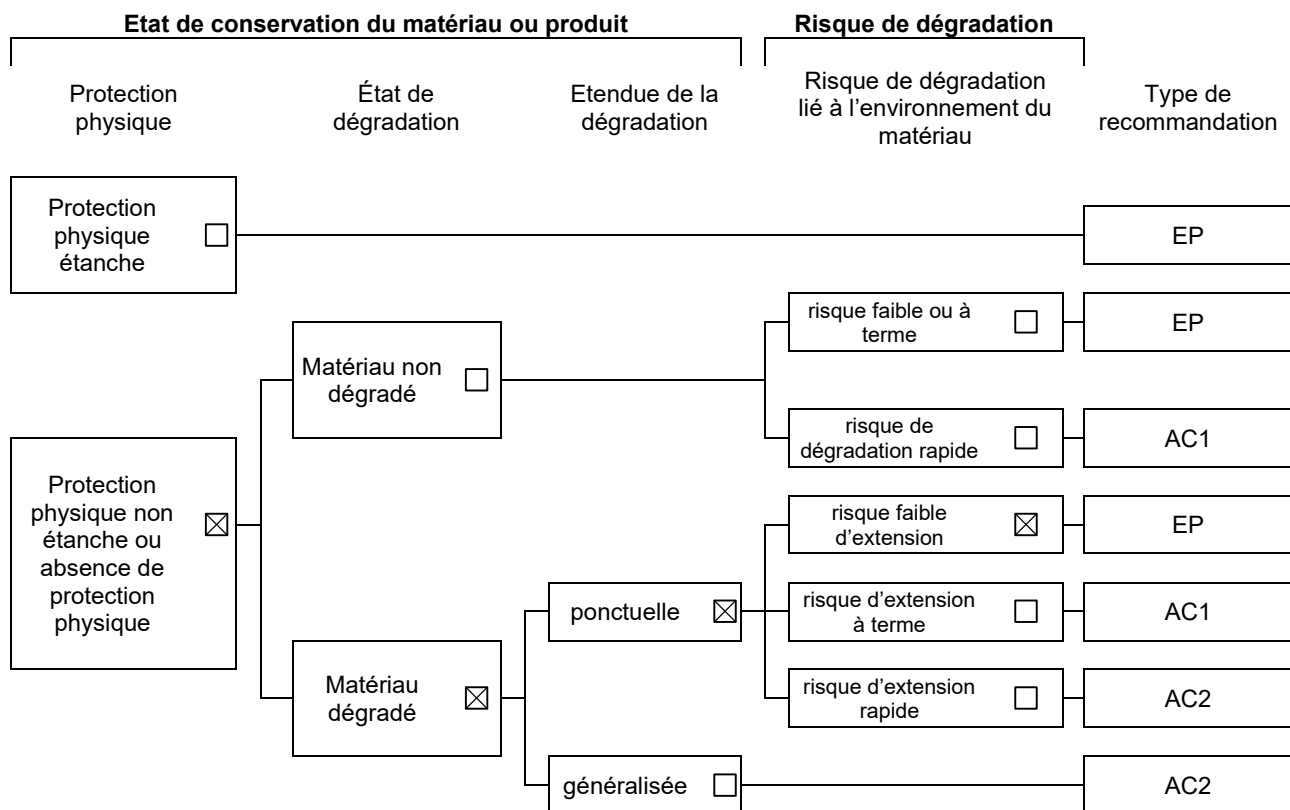
Localisation : Abords immédiats Élément : Plaques Repérage n° : 1

N° de dossier	PM14122201
Date de l'évaluation	14/12/2022
Bâtiment	
Local ou zone homogène	
Destination déclarée du local	Abords immédiats

RÉSULTAT DE LA GRILLE D'ÉVALUATION	CONCLUSION À INDIQUER DISTINCTEMENT EN FONCTION DES RÉSULTATS	
EP	Evaluation périodique	<input checked="" type="checkbox"/>
AC1	Action corrective de premier niveau	<input type="checkbox"/>
AC2	Action corrective de second niveau	<input type="checkbox"/>

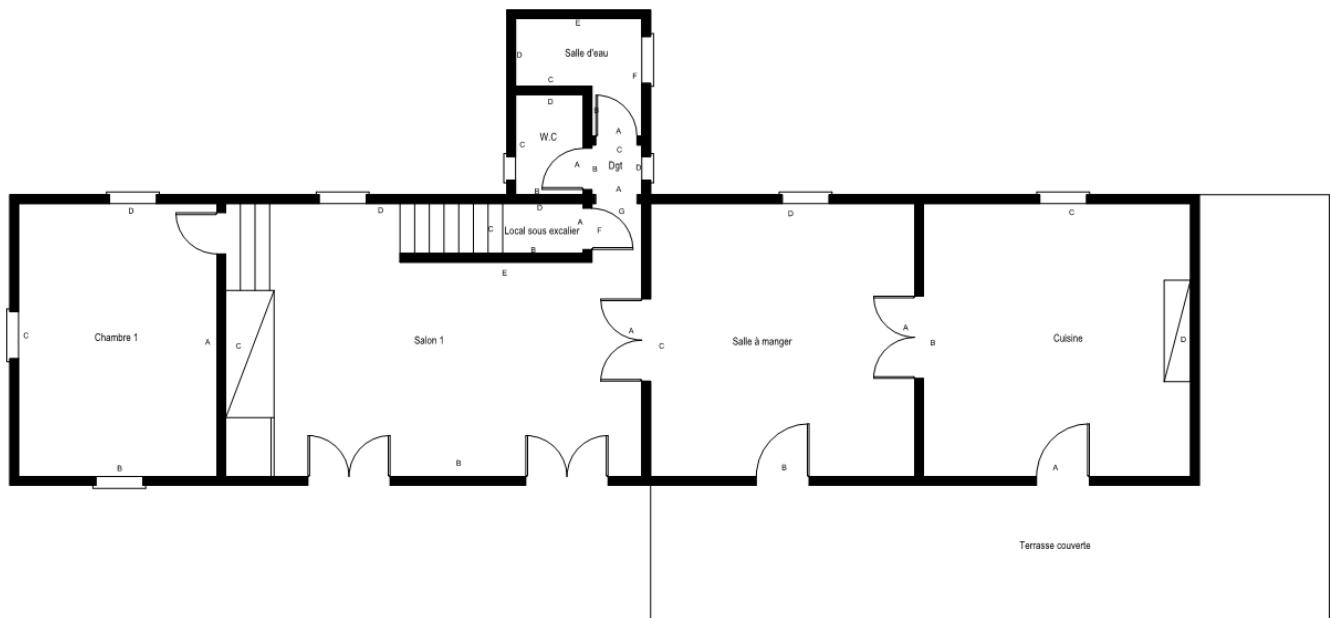
PLANCHE DE REPERAGE		Référence	Opérateur	Niveau	Rdc	1/5
Propriétaire	INDIVISION MATHIEU C/O MME NOELLE DROUILLY MATHIEU		PM14122201	MR MINARD PHILIPPE	Adresse	
			FONGOUMIER 24220 CASTELS ET BEZENAC

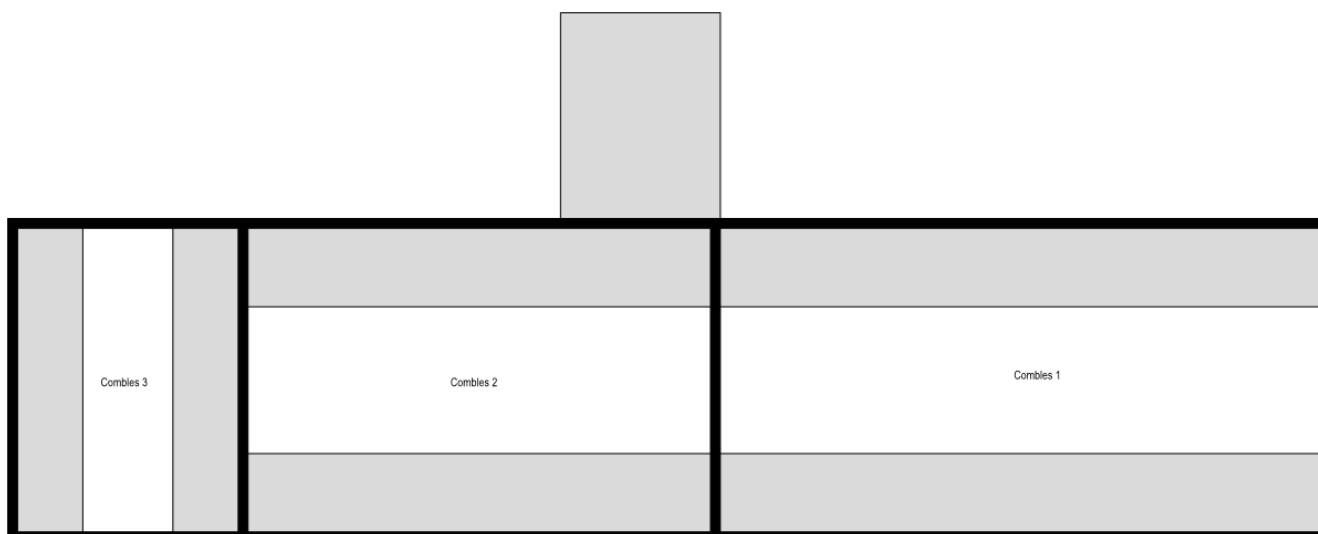
CROQUIS DE SITUATION		Référence	Opérateur	Niveau	2e étage	3/5
Propriétaire	INDIVISION MATHIEU C/O MME NOELLE DROUILLY		PM14122201	MR MINARD PHILIPPE	Adresse	
	MATHIEU	FONGOMIER 24220 CASTELS ET BEZENAC

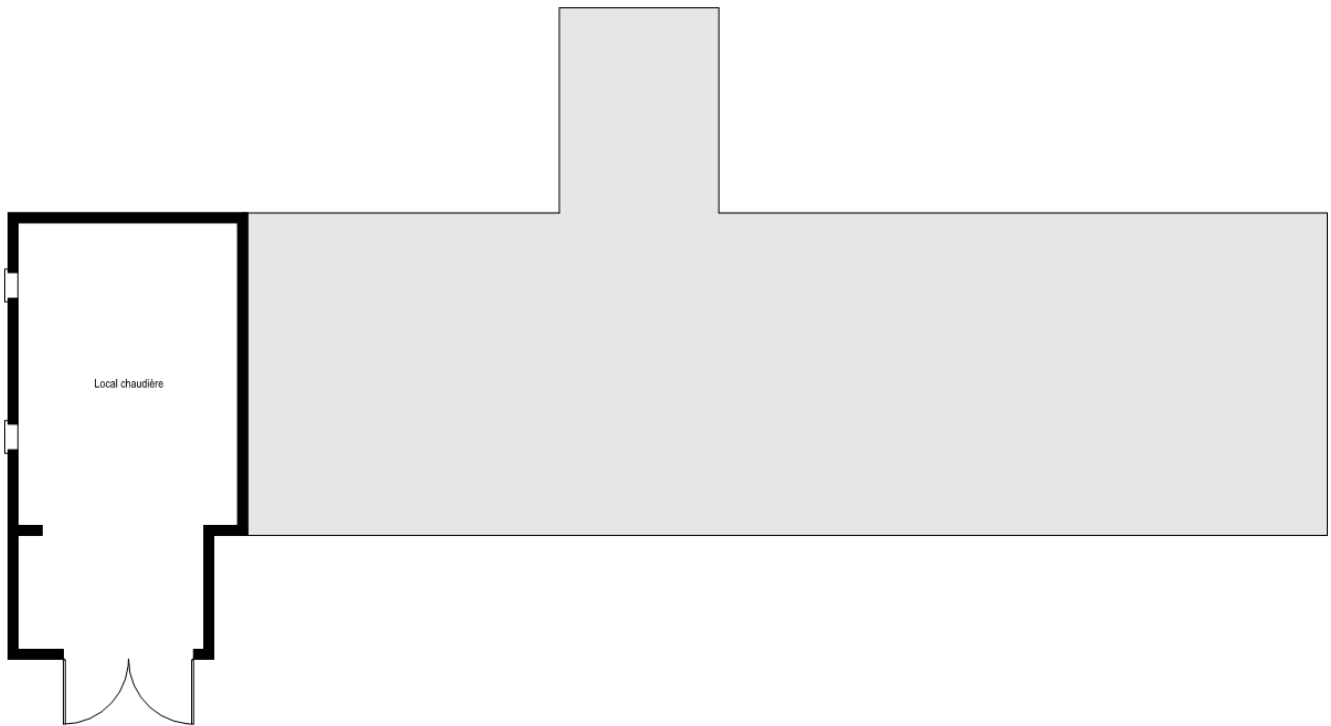
CROQUIS DE SITUATION		Référence	Opérateur	Niveau	Sous sol	4/5
Propriétaire	INDIVISION MATHIEU C/O MME NOELLE DROUILLY MATHIEU		PM14122201	MR MINARD PHILIPPE	Adresse	
			FONGOUMIER 24220 CASTELS ET BEZENAC

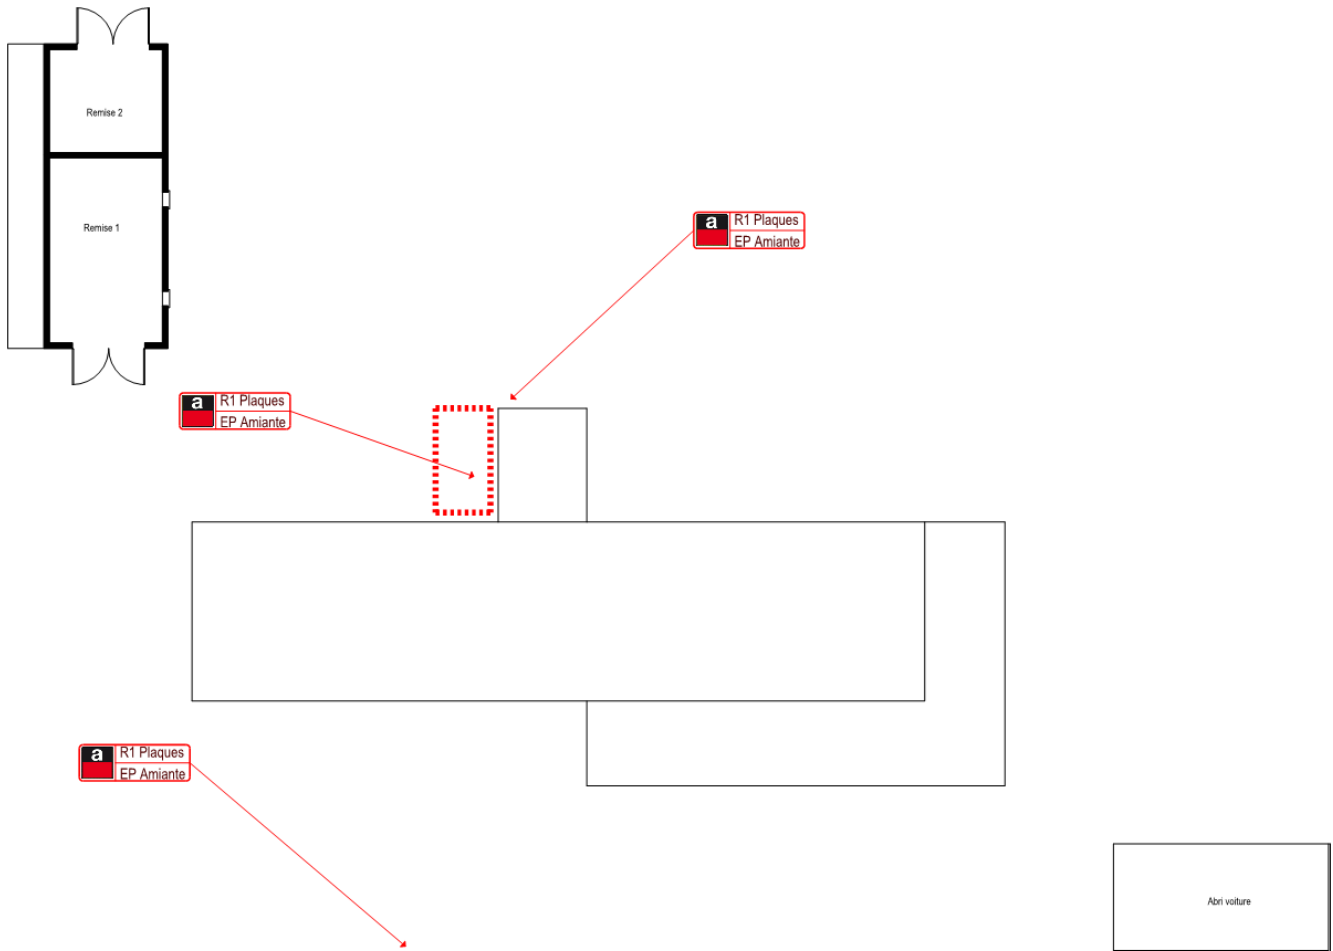
PLANCHE DE REPERAGE		Référence	Opérateur	Niveau	Dépendances	5/5
Propriétaire	INDIVISION MATHIEU C/O MME NOELLE DROUILLY		PM14122201	MR MINARD PHILIPPE	Adresse	
	MATHIEU	FONGOMIER 24220 CASTELS ET BEZENAC

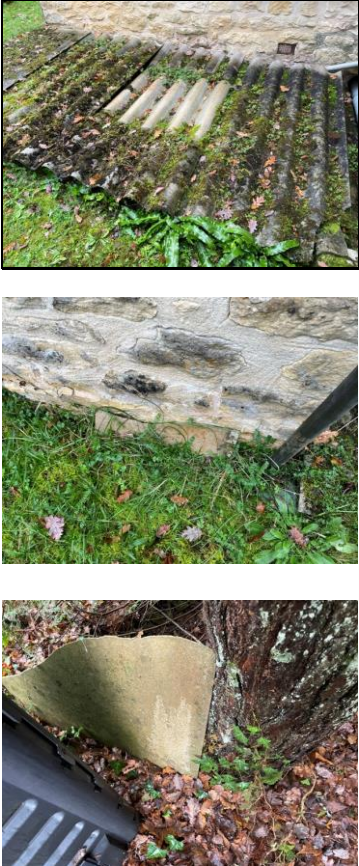
<i>Repérage</i>	<i>Date</i>	
Réf : R1	14/12/2022

<i>Matériau ou produit</i>	<i>Résultat</i>
	Plaques	Présence d'amiante
	<i>Bâtiment / Niveau</i>	<i>Local</i>
Dépendances	Abords immédiats	
<i>Recommandation</i>		
<i>Evaluation Périodique</i>

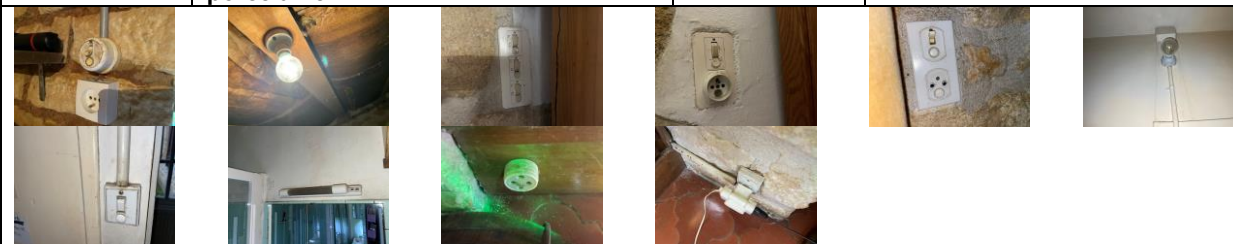
N° article (1)	Libellé et localisation (*) des anomalies	N° article (2)	Libellé des mesures compensatoires (3) correctement mises en œuvre
<p>B8.3.a</p>	<p>L'installation comporte au moins un matériel électrique vétuste.</p> <p>Commentaire : Interrupteurs, prises de courant, conduits métal, luminaires porcelaine</p>

B8.3.b	L'installation comporte au moins un matériel électrique inadapté à l'usage. Commentaire : Douilles de chantier.

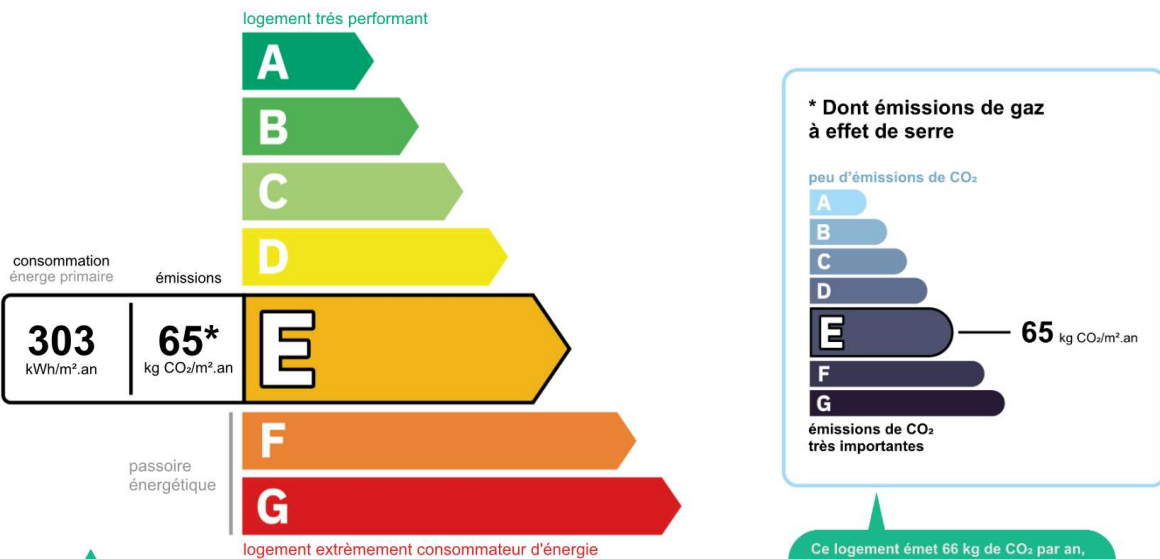
Performance énergétique

Le niveau de consommation énergétique dépend de l'isolation du logement et de la performance des équipements. Pour l'améliorer, voir pages 5 à 6

Ce logement émet 66 kg de CO₂ par an, soit l'équivalent de 587 km parcourus en voiture. Le niveau d'émissions dépend principalement des types d'énergies utilisées (bois, électricité, gaz, fioul, etc.)
