ÉTAT RELATIF A LA PRESENCE DE TERMITES DANS LE BATIMENT

ETABLI LE JEUDI 5 OCTOBRE 2017

ADRESSE DES LOCAUX VISITES	
<p>MAISON MAROT 24220 CASTELS</p>

Diagnostic de performance énergétique – logement (6.1)

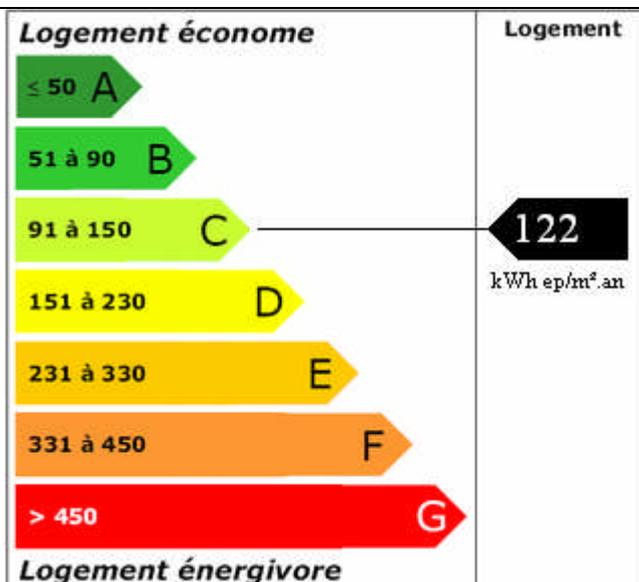
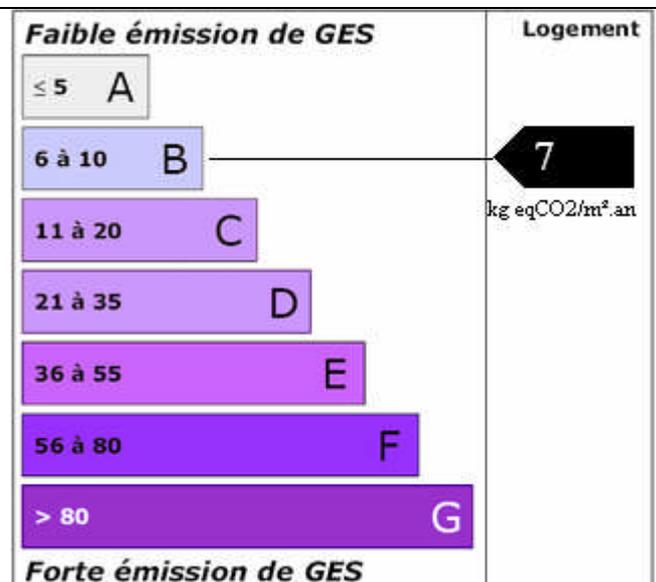
Consommations énergétiques

Émissions de gaz à effet de serre

Consommation conventionnelle : 122 kWh ep/m².an

Estimation des émissions : 7 kg eqCO₂/m².an
