REPERAGE AMIANTE

Rapport de mission de repérage des matériaux et produits contenant de l'amiante pour l'établissement du constat établi à l'occasion de la vente d'un immeuble bâti

**MAISON
THOUMASSOU
24220 MARNAC**

REF DOSSIER : ATPEZ-22-2236

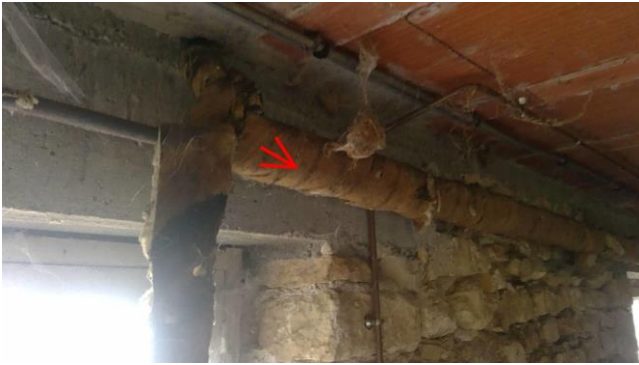
001 : Calorifugeages
Habitation principale/Garage/Chaufferie
Habitation principale/Garage/Chaufferie (niv:-1) -
PRE:P001

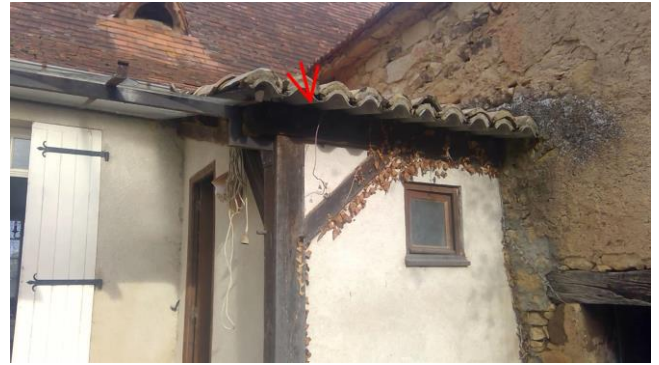
002 : *amiante ciment*
Habitation principale/Remise
Habitation principale/Remise (niv:0)

No de dossier	ATPEZ-22-2236
Date de l'évaluation	28/10/2022
Bâtiment	Maison
Local ou zone homogène	Habitation principale/Remise (Niveau 0)
Destination déclarée du local	Remise
N° de repérage	Matériau
002	amiante ciment

Type de recommandation	Conclusion en application des dispositions de l'article R. 1334-27
EP	Faire réaliser une évaluation périodique de l'état de conservation du Matériau ou produit

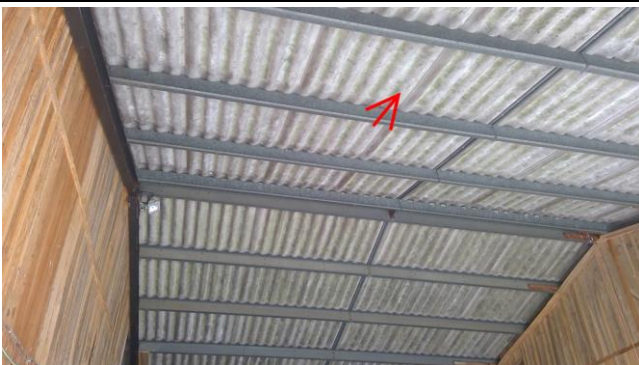
003 : *amiante ciment*
Annexes/Hangar
Annexes/Hangar (niv:0)

Grille des critères d'évaluation de l'état de conservation du matériau de la liste B	
No de dossier	ATPEZ-22-2236
Date de l'évaluation	28/10/2022
Bâtiment	Maison
Local ou zone homogène	Annexes/Hangar (Niveau 0)
Destination déclarée du local	Hangar
N° de repérage	Matériau
003	amiante ciment

Type de recommandation	Conclusion en application des dispositions de l'article R. 1334-27
EP	Faire réaliser une évaluation périodique de l'état de conservation du Matériau ou produit

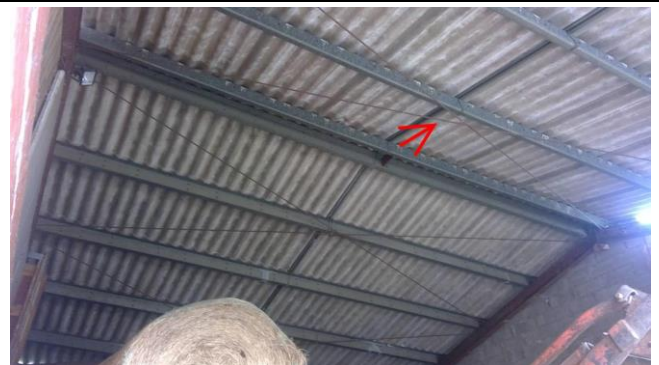
004 : *amiante ciment*
Annexes/Atelier/Garage
Annexes/Atelier/Garage (niv:0)

Grille des critères d'évaluation de l'état de conservation du matériau de la liste B	
No de dossier	ATPEZ-22-2236
Date de l'évaluation	28/10/2022
Bâtiment	Maison
Local ou zone homogène	Annexes/Atelier/Garage (Niveau 0)
Destination déclarée du local	Atelier/Garage
N° de repérage	Matériau
004	amiante ciment

Type de recommandation	Conclusion en application des dispositions de l'article R. 1334-27
EP	Faire réaliser une évaluation périodique de l'état de conservation du Matériau ou produit

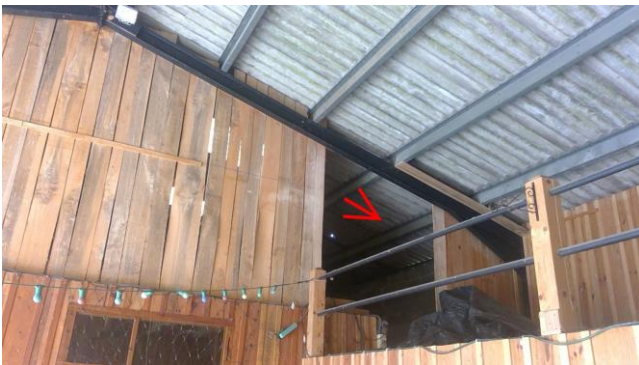
005 : *amiante ciment*
Annexes/Hangar R+1
Annexes/Hangar R+1 (niv:1)

Grille des critères d'évaluation de l'état de conservation du matériau de la liste B	
No de dossier	ATPEZ-22-2236
Date de l'évaluation	28/10/2022
Bâtiment	Maison
Local ou zone homogène	Annexes/Hangar R+1 (Niveau 1)
Destination déclarée du local	Hangar R+1
N° de repérage	Matériau
005	amiante ciment

Type de recommandation	Conclusion en application des dispositions de l'article R. 1334-27
EP	Faire réaliser une évaluation périodique de l'état de conservation du Matériau ou produit

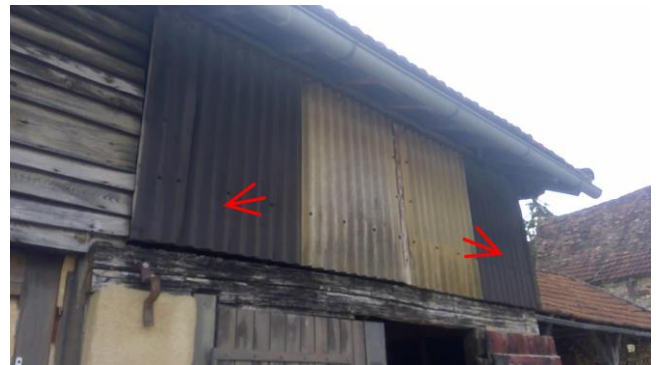
006 : *Revetement bitumineux*
Dépendances/Garage
Dépendances/Garage (niv:0) - PRE:P002
