SYNTHESE DES DIAGNOSTICS REALISES
ETABLI LE MERCREDI 19 OCTOBRE 2022

DOSSIER N°: 22_10_864_RICHARDSON

ADRESSE DES LOCAUX VISITES	
<p>MAISON LE CLOS VERT - ROUTE DE FONTENILLE 24480 LE BUISSON DE CADOUIN</p>

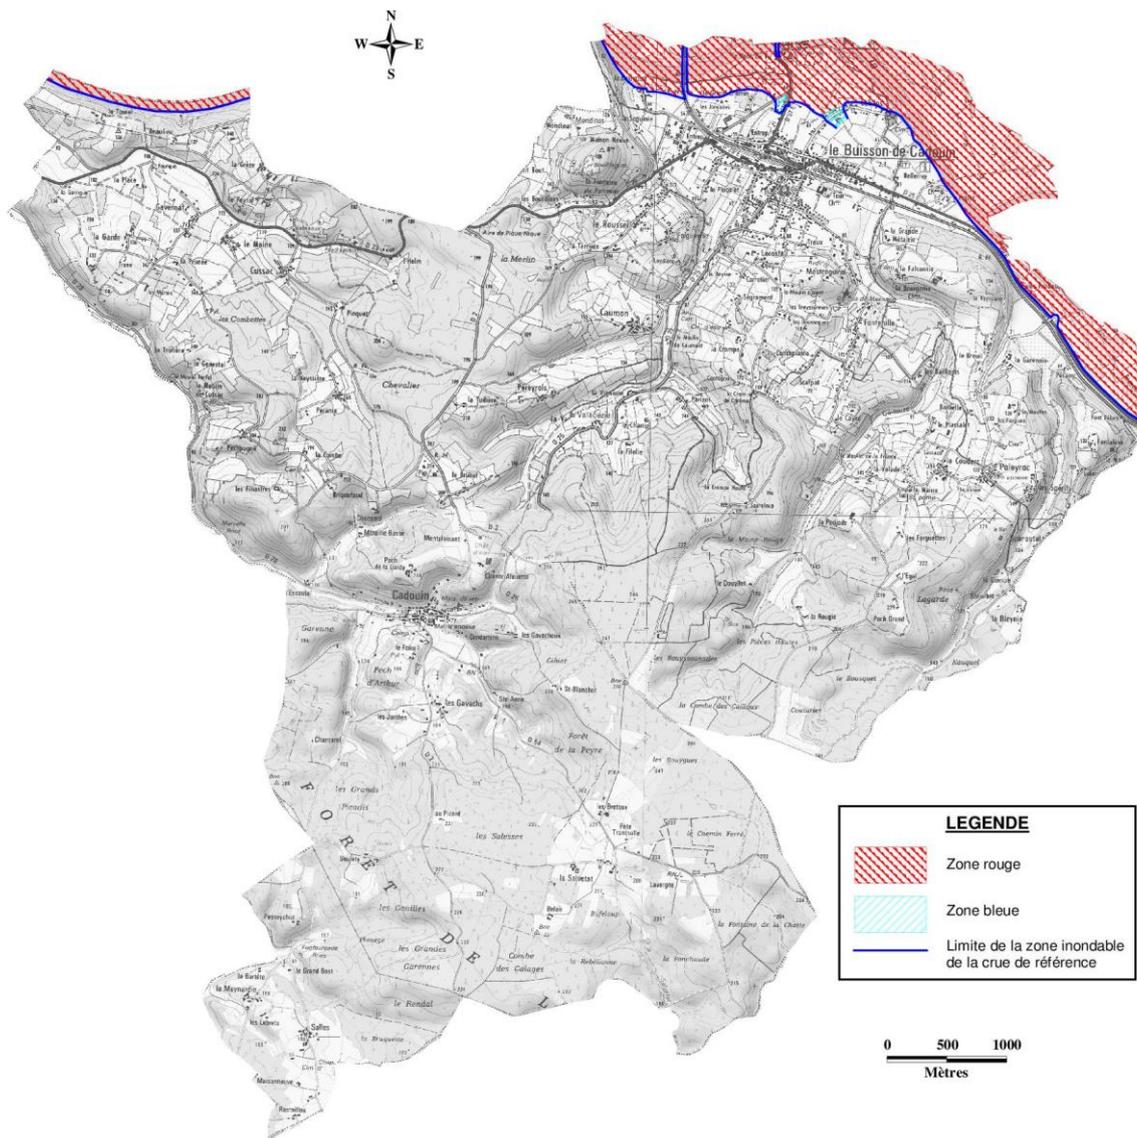
COMMUNE DE LE BUISSON DE CADOUIN

(Approuvé par arrêté préfectoral le 23 décembre 2008)

- Zone rouge
- Zone bleue
- Limite de la zone inondable de la crue de référence

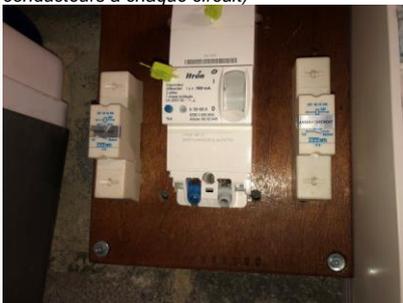
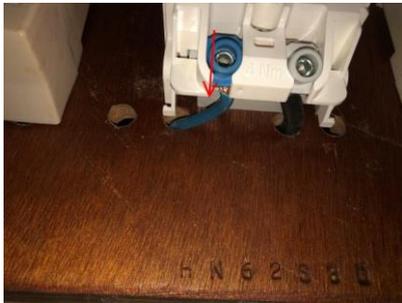
N° Fiche : B4 Dispositif de protection contre les surintensités adapté à la section des conducteurs sur chaque circuit

N° Article (1)	Dom.	Libellé des anomalies	Mesure compensatoire correctement mise en œuvre	
			Article (2)	Libellé (3)
B4.3f1	3	La section des CONDUCTEURS de la CANALISATION alimentant le seul tableau n'est pas adaptée au courant de réglage du DISJONCTEUR de branchement. <i>La section minimale des conducteurs en cuivre pour un courant de réglage du disjoncteur de branchement en monophasé d'intensité 60A doit être de 16 mm²</i> <i>(Sous-sol: Dispositif de protection contre les surintensités adapté à la section des conducteurs à chaque circuit)</i> <div style="display: flex; flex-direction: column; align-items: center;">

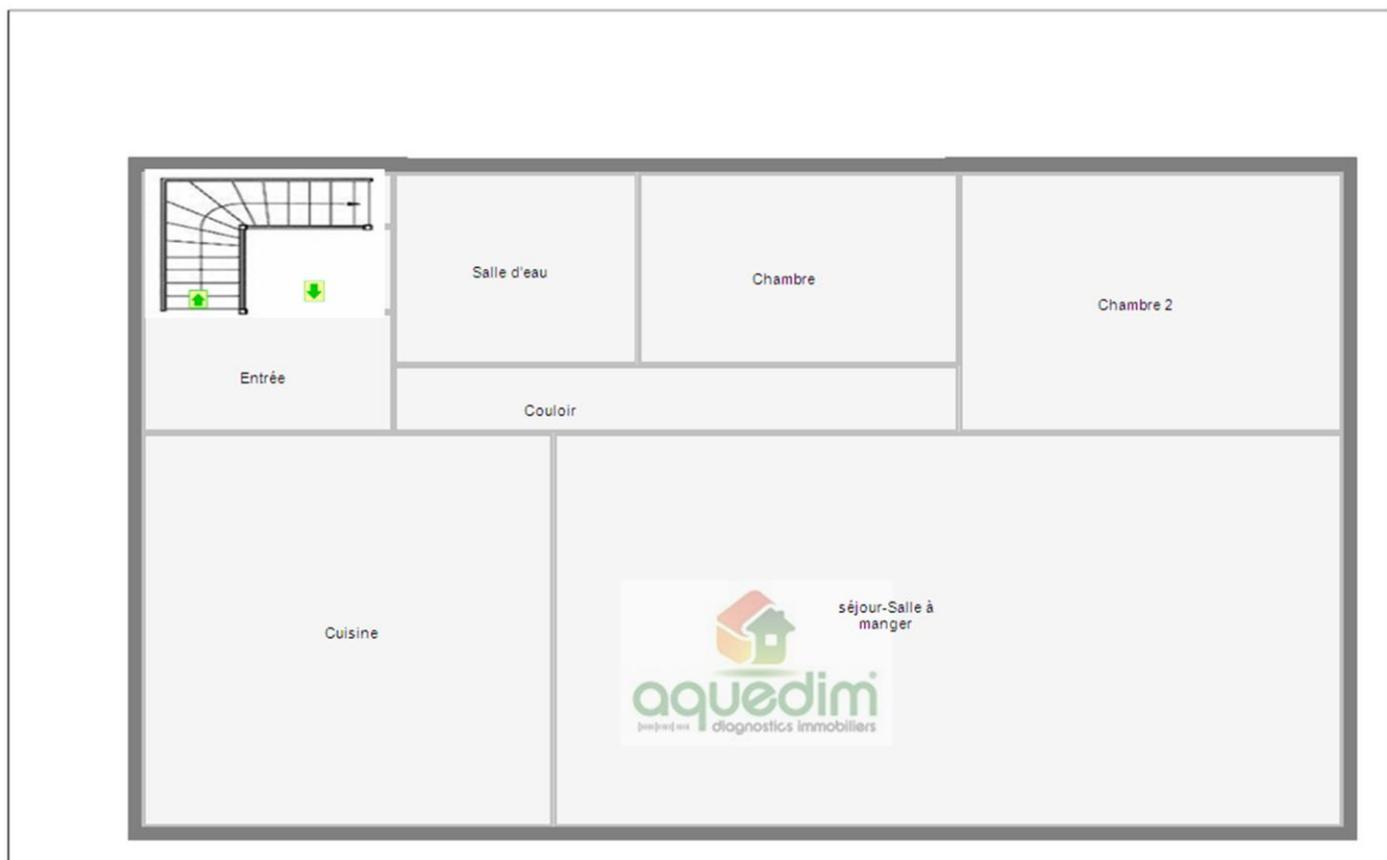
M. et Mme RICHARDSON Ronald et Susan
Maison - Le Clos Vert - Route de Fontenille 24480 LE BUISSON DE CADOUIN
Logement Niveau 0

Produit ou matériau susceptible de contenir de l'amiante
