## DOSSIER DE DIAGNOSTICS TECHNIQUES

Réf dossier n° PM03112201

Type de bien : **MAISON INDIVIDUELLE ET DEPENDANCES**

**CHEMIN DE LÉONARD  
LIEU DIT CAYRE LEVA  
24170 SIORAC EN PERIGORD**

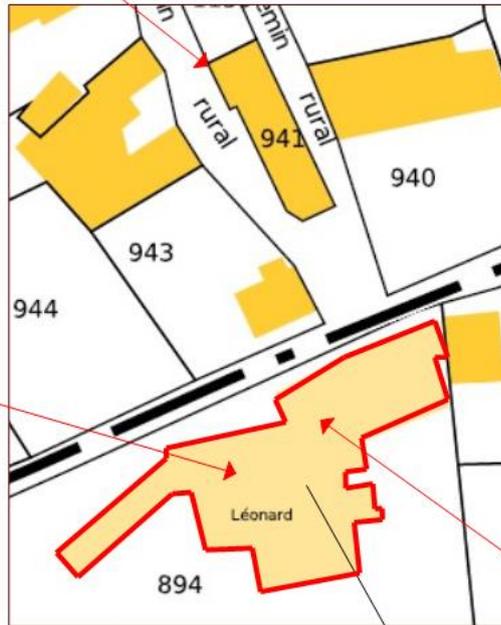
**a** R1 Conduits amiante-cim EP, EU  
EP Amiante

**a** R2 Conduits  
EP Amiante

**a** R3 Plaques  
EP Amiante

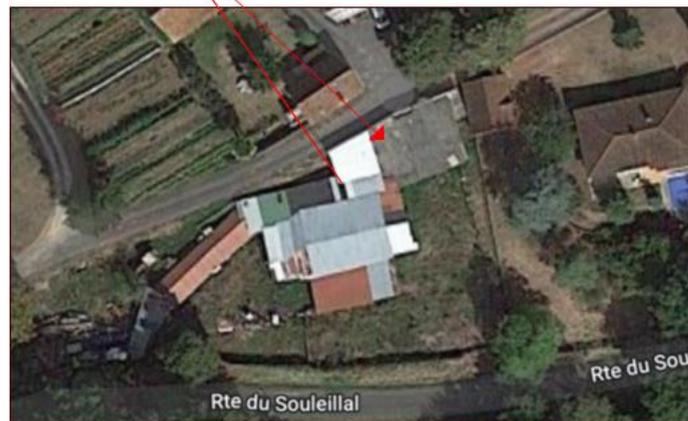
PLANCHE DE REPERAGE		Référence	Opérateur	Niveau	Dépendances	4/4
Propriétaire	MME FONVIEILLE JEANINE	PM03112201	MR MINARD PHILIPPE	Adresse	CHEMIN DE LÉONARD LIEU DIT CAYRE LEVA 24170 SIORAC EN PERIGORD

**a** R3 Plaques  
EP Amiante

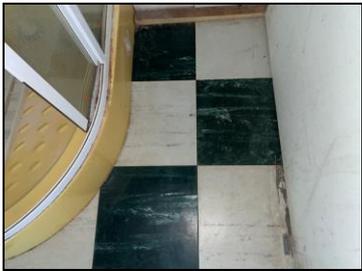
Prélèvement	Date	
Réf : P1	03/11/2022

Matériau ou produit	Résultat
	Dalles de sol	Présence d'amiante Chrysotile
	Bâtiment / Niveau	Local
Rdc	Salle d'eau	
<b>Recommandation</b>		
<b>Evaluation Périodique</b>

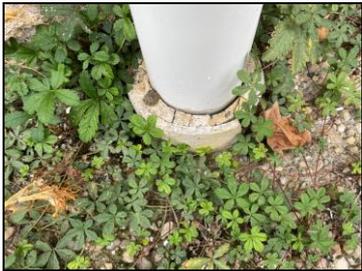
Repérage	Date	
Réf : R1	03/11/2022

Matériau ou produit	Résultat
	Conduits amiante-cim EP, EU	Présence d'amiante
	Bâtiment / Niveau	Local
Dépendances	Abords immédiats	
<b>Recommandation</b>		
<b>Evaluation Périodique</b>

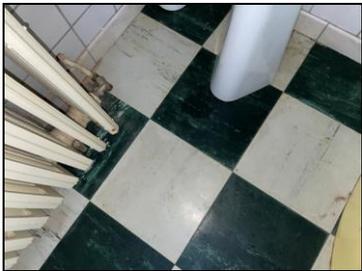
Prélèvement	Date	
Réf : P2	03/11/2022

Matériau ou produit	Résultat
	Dalles de sol	Présence d'amiante
	Bâtiment / Niveau	Local
Rdc	Salle d'eau	
<b>Recommandation</b>		
<b>Evaluation Périodique</b>

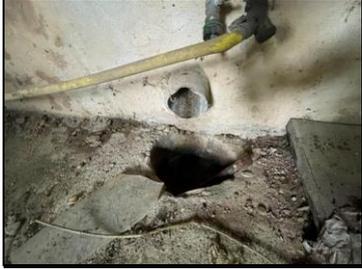
<i>Repérage</i>	<i>Date</i>	
Réf : R2	03/11/2022

<i>Matériau ou produit</i>	<i>Résultat</i>
	Conduits	Présence d'amiante
	<i>Bâtiment / Niveau</i>	<i>Local</i>
	Dépendances	Hangars
<i>Recommandation</i>		
<i>Evaluation Périodique</i>

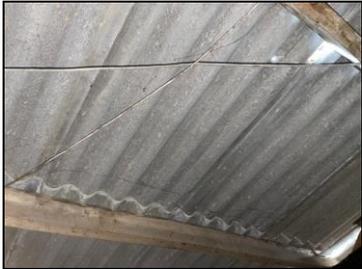
<i>Repérage</i>	<i>Date</i>	
Réf : R3	03/11/2022

<i>Matériau ou produit</i>	<i>Résultat</i>
	Plaques	Présence d'amiante
	<i>Bâtiment / Niveau</i>	<i>Local</i>
	Dépendances	Hangars
<i>Recommandation</i>		
<i>Evaluation Périodique</i>

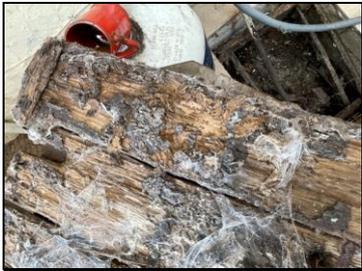
Niveau	Local
	Rdc	Véranda
<p><b>Traces d'infestations :</b> Présence d'indices d'infestation de termites souterrains (Altération du bois)</p>

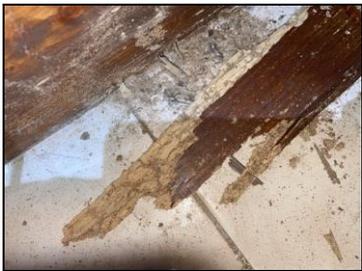
Niveau	Local
	Rdc	Salon
<p><b>Traces d'infestations :</b> Présence d'indices d'infestation de termites souterrains (Termites vivants)</p>

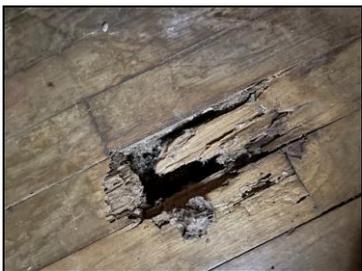
Niveau	Local
	Rdc	Chambre 1
<p><b>Traces d'infestations :</b> Présence d'indices d'infestation de termites souterrains (Termites vivants)</p>

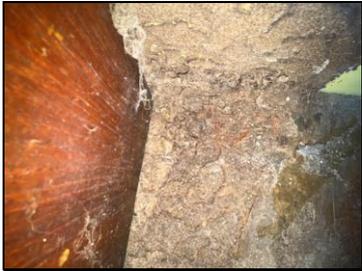
Niveau	Local
	Rdc	Chambre 2
<p><b>Traces d'infestations :</b> Présence d'indices d'infestation de termites souterrains (Termites vivants)</p>

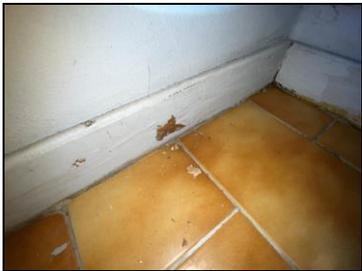
Niveau	Local
	Rdc	W.C
<p><b>Traces d'infestations :</b> Présence d'indices d'infestation de termites souterrains (Termites vivants)</p>

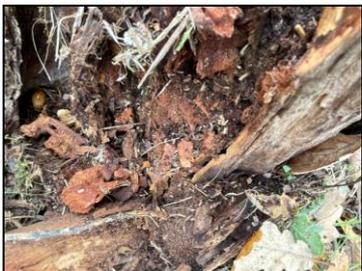
Niveau	Local
	Dépendances	Abords immédiats
<p><b>Traces d'infestations :</b> Présence d'indices d'infestation de termites souterrains (Termites vivants)</p>
