## DOSSIER DE DIAGNOSTICS TECHNIQUES

Réf dossier n° PM03112202

Type de bien : **Maison individuelle**

**CHEMIN DE LÉONARD  
LIEU DIT CAYRE LEVA  
24170 SIORAC EN PERIGORD**

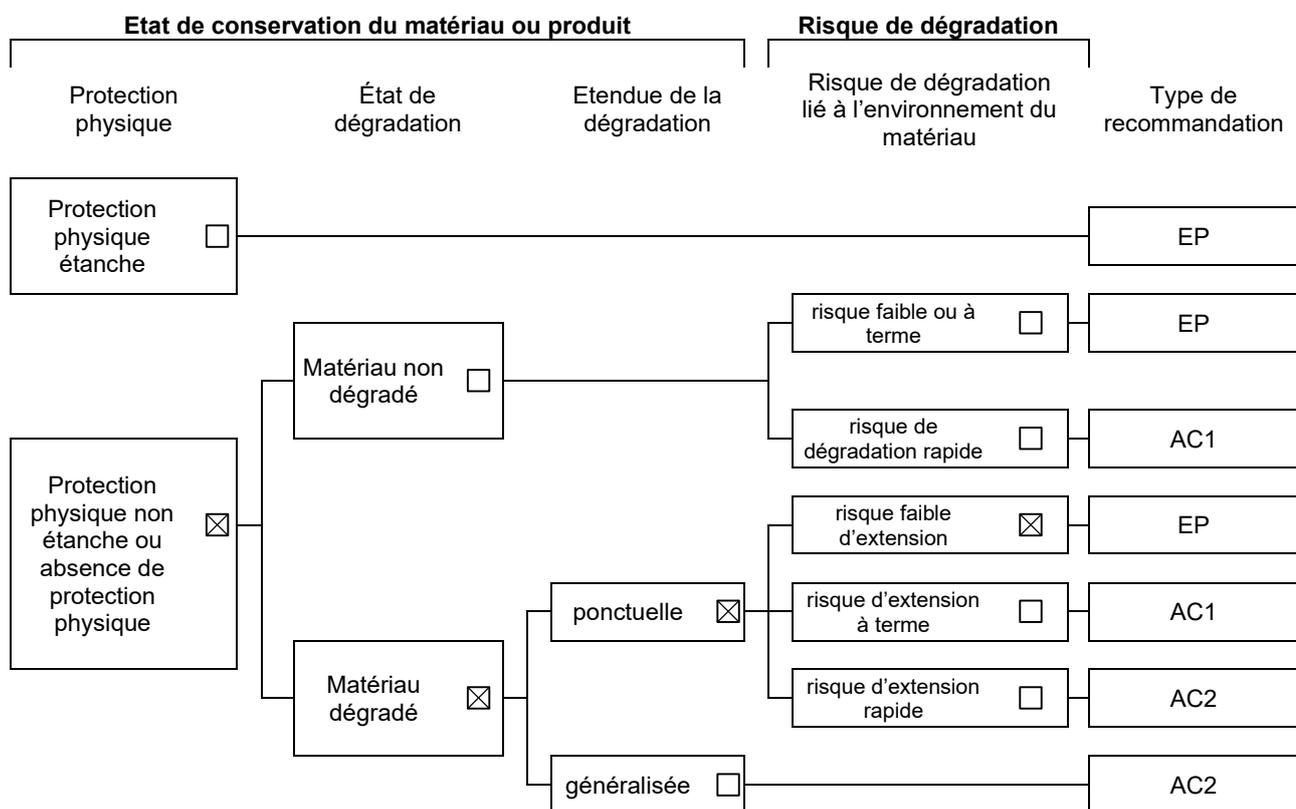
Localisation : Local CE Élément : Conduits Repérage n° : 1

N° de dossier	PM03112202
Date de l'évaluation	03/11/2022
Bâtiment	
Local ou zone homogène	
Destination déclarée du local	Local CE

RÉSULTAT DE LA GRILLE D'ÉVALUATION	CONCLUSION À INDIQUER DISTINCTEMENT EN FONCTION DES RÉSULTATS	
EP	Evaluation périodique	<input checked="" type="checkbox"/>
AC1	Action corrective de premier niveau	<input type="checkbox"/>
AC2	Action corrective de second niveau	<input type="checkbox"/>

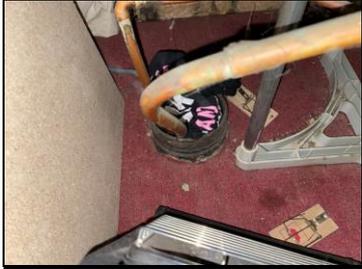
<i>Repérage</i>	<i>Date</i>	
Réf : R1	03/11/2022

<i>Matériau ou produit</i>	<i>Résultat</i>
	Conduits	Présence d'amiante
	<i>Bâtiment / Niveau</i>	<i>Local</i>
	1er étage	Local CE
<i>Recommandation</i>		
<i>Evaluation Périodique</i>

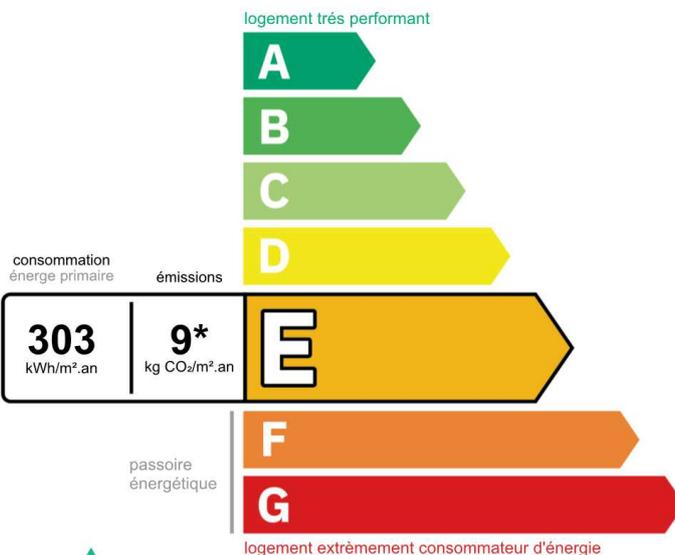
## Performance énergétique

Le niveau de consommation énergétique dépend de l'isolation du logement et de la performance des équipements. Pour l'améliorer, voir pages 5 à 6

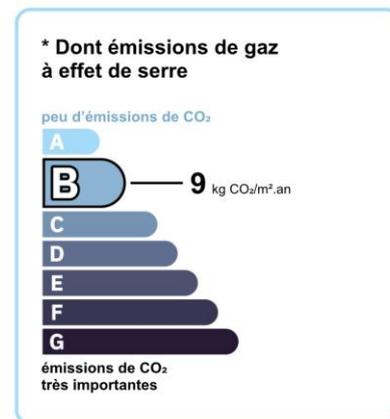
Ce logement émet 9 kg de CO<sub>2</sub> par an, soit l'équivalent de 80 km parcourus en voiture. Le niveau d'émissions dépend principalement des types d'énergies utilisées (bois, électricité, gaz, fioul, etc.)

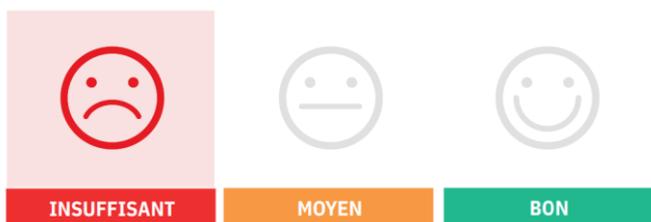
### Confort d'été (hors climatisation)\*

- bonne inertie du logement
- logement traversant
- toiture isolée
