SYNTHESE DES DIAGNOSTICS REALISES
ETABLI LE VENDREDI 16 SEPTEMBRE 2022

DOSSIER N°: 22_09_803_POUCHOT

ADRESSE DES LOCAUX VISITES		
<p>MAISON 3 ET 5 CHEMIN DE LA PLANQUE PISSOU 24220 ST CYPRIEN</p>

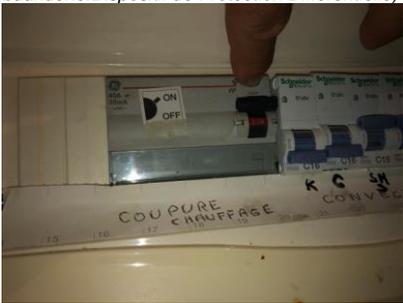
N° Fiche : B2 Dispositifs de protection différentielle (DDR)

N° Article (1)	Dom.	Libellé des anomalies	Mesure compensatoire correctement mise en œuvre	
			Article (2)	Libellé (3)
B2.3.1i	2	La manoeuvre du bouton test du (des) dispositif(s) de protection différentielle n'entraîne pas (son) leur déclenchement. (Cellier - buanderie:Dispositif de Protection Différentielle)

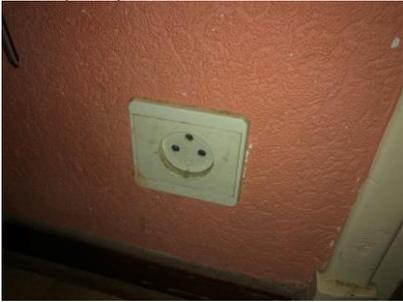
N° Fiche : B3 Prise de terre et installation de mise à la terre

N° Article (1)	Dom.	Libellé des anomalies	Mesure compensatoire correctement mise en œuvre	
			Article (2)	Libellé (3)
B3.3.06a1	2	Au moins un socle de prise de courant ne comporte pas de broche de terre. (Exemple : chambres:Prise de terre et installation de mise à la terre)

B3.3.06.1	Alors que des socles de prise de courant ou des CIRCUITS de l'installation ne sont pas reliés à la terre, [B.3.3.6 a1), a2) a3)],, la mesure compensatoire suivante est correctement mise en oeuvre : <ul style="list-style-type: none"> • protection du (des) circuit (s) concerné (s) ou de l'ensemble de l'installation électrique par au moins un dispositif différentiel à haute sensibilité ≤ 30 mA.
B3.3.06a3	2	Au moins un CIRCUIT (n'alimentant pas des socles de prises de courant) n'est pas relié à la terre.	B3.3.06.1	Alors que des socles de prise de courant ou des CIRCUITS de l'installation ne sont pas reliés à la terre, [B.3.3.6 a1), a2) a3)],, la mesure compensatoire suivante est correctement mise en oeuvre : <ul style="list-style-type: none"> • protection du (des) circuit (s) concerné (s) ou de l'ensemble de l'installation électrique par au moins un dispositif différentiel à haute sensibilité ≤ 30 mA.

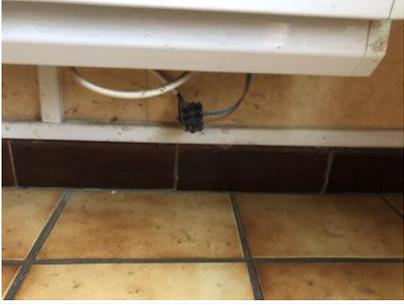
N° Fiche : B7 Matériels présentant des risques de contact direct avec des éléments sous tension

N° Article (1)	Dom.	Libellé des anomalies	Mesure compensatoire correctement mise en œuvre	
			Article (2)	Libellé (3)
B7.3d	5	<p>L'installation électrique comporte au moins une CONNEXION avec une partie active nue sous tension accessible. <i>(Entrée:Matériel présentant des risques de contact direct avec des éléments sous tension)</i></p>

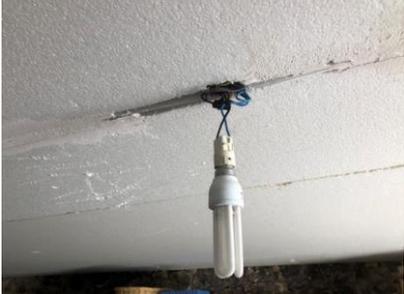
N° Fiche : B7 Matériels présentant des risques de contact direct avec des éléments sous tension

N° Article (1)	Dom.	Libellé des anomalies	Mesure compensatoire correctement mise en œuvre	
			Article (2)	Libellé (3)
B7.3d	5	L'installation électrique comporte au moins une CONNEXION avec une partie active nue sous tension accessible. <i>(Cave:Matériel présentant des risques de contact direct avec des éléments sous tension)</i>

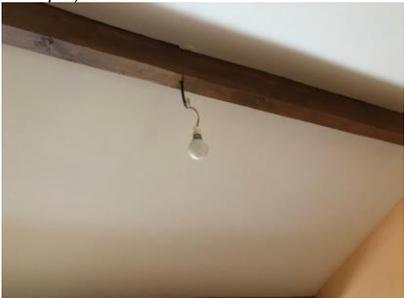
N° Fiche : B8 Matériels électriques vétustes ou inadaptés à l'usage

N° Article (1)	Dom.	Libellé des anomalies	Mesure compensatoire correctement mise en œuvre	
			Article (2)	Libellé (3)
B8.3e	5	Au moins un CONDUCTEUR isolé n'est pas placé sur toute sa longueur dans un conduit, une goulotte, une plinthe ou une huisserie, en matière isolante ou métallique, jusqu'à sa pénétration dans le MATERIEL ELECTRIQUE qu'il alimente. <i>(Logement:Matériel vétuste ou inadapté)</i>

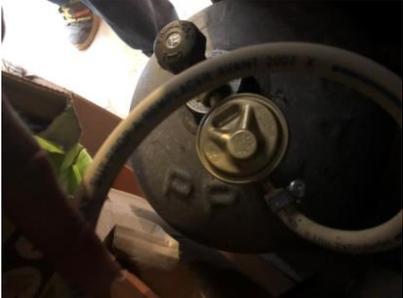
Pt. de contrôle (3)	A1 (4), A2 (5) ou DGI (6)	Risque
C6.7d4	A1	fuite de gaz à travers une lyre détériorée (par exemple : fissures, craquelures).
Anomalie : La lyre GPL en caoutchouc armé a une date limite d'utilisation non lisible ou dépassée. Préconisations : La lyre GPL doit être disposée de manière à être protégée contre les chocs et les intempéries.		Photos :

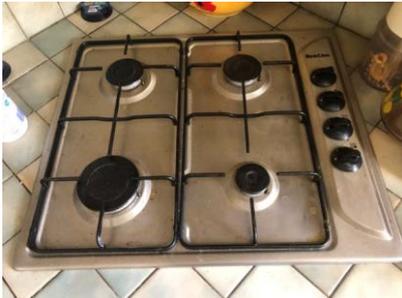
Appareil : Table de cuisson- Newline- Inconnu			
Pt. de contrôle (3)	A1 (4), A2 (5) ou DGI (6) 32c (7)	Pièce/ Local	Risque
C14.19.1	A2	Maison N°3/Séjour-Cuisine	Risque d'intoxication au monoxyde de carbone (CO) causée par une mauvaise combustion.
Anomalie : le local équipé ou prévu pour un appareil d'utilisation n'est pas pourvu d'une amenée d'air. Préconisations : Ajouter l'amenée d'air.			Photos :

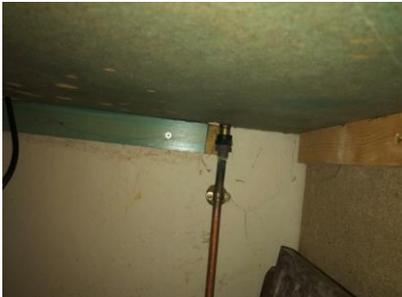
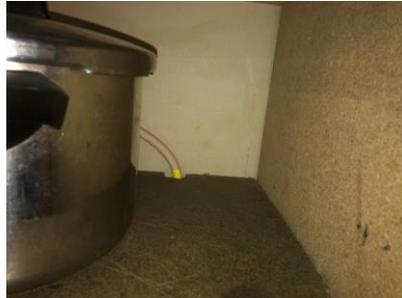
Appareil : Table de cuisson- Newline- Inconnu			
Pt. de contrôle (3)	A1 (4), A2 (5) ou DGI (6) 32c (7)	Pièce/ Local	Risque
C7.8a1	A1	Maison N°3/Séjour-Cuisine	Il existe un risque de fausse manœuvre si un robinet n'est pas obturé par un bouchon alors qu'il ne dessert aucun appareil. Cette fausse manœuvre peut entraîner un dégagement incontrôlé de gaz et donc un risque d'explosion. Le même risque existe si une tuyauterie en aval d'un robinet n'est pas obturée par un bouchon vissé, alors qu'elle n'est raccordée à aucun appareil.
Anomalie : Au moins un robinet de commande d'appareil est absent. Préconisations : Ajouter le robinet de commande.			Photos :

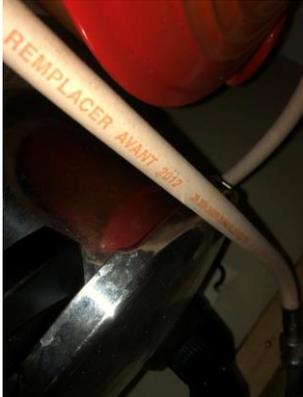
Appareil : Table de cuisson- Newline- Inconnu			
Pt. de contrôle (3)	A1 (4), A2 (5) ou DGI (6) 32c (7)	Pièce/ Local	Risque
C10.14	A1	Maison N°3/Séjour-Cuisine	Fuite de gaz à travers un tube souple ou un tuyau flexible détérioré.
Anomalie : La date limite d'utilisation du tuyau d'alimentation n'est pas lisible ou est dépassée.			Photos :

Préconisations : Changer le tuyau flexible de raccordement en gaz dont la date d'utilisation est dépassée.

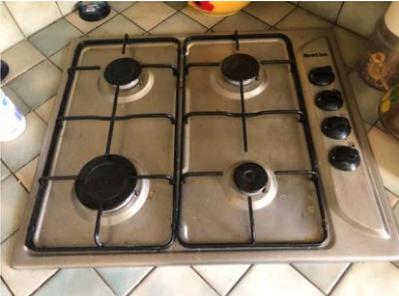
Appareil : Table de cuisson- Newline- Inconnu			
Pt. de contrôle (3)	A1 (4), A2 (5) ou DGI (6) 32c (7)	Pièce/ Local	Risque
C15.20.1	A1	Maison N°3/Séjour-Cuisine	Risque d'intoxication au monoxyde de carbone (CO) causée par une mauvaise évacuation des produits de combustion.
Anomalie : Le local équipé ou prévu pour un appareil d'utilisation n'est pas pourvu de sortie d'air.			Photos :

Préconisations : Ajouter une sortie d'air dans le local équipé ou prévu pour un appareil d'utilisation.
