SYNTHESE DES DIAGNOSTICS REALISES
ETABLI LE VENDREDI 23 DECEMBRE 2022

DOSSIER N°: 22_12_1017_AUBEL

ADRESSE DES LOCAUX VISITES	
<p>IMMEUBLE 32 RUE GAMBETTA ET 10 RUE DES RAMPARTS 24220 ST CYPRIEN</p>

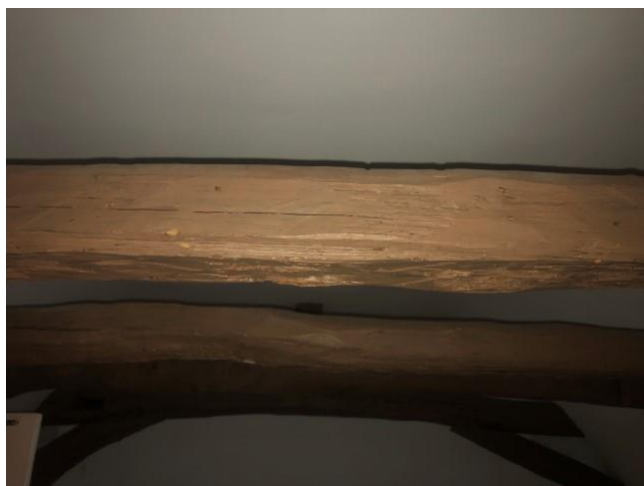
INS118

Niveau	Parties d'immeuble bâties et non bâties visitées (1)	Ouvrages Parties d'ouvrages et éléments à examiner (2)	Résultat du diagnostic d'infestation (3) et constatations
2	Logement - 10 rue des ramparts / Chambre 2	Poutre maitresse	Indices d'infestation d'autres agents de dégradation biologique du bois (Insectes à Larves Xylophages (ILX))

Immeuble - Logement - 10 rue des ramparts / Chambre 2

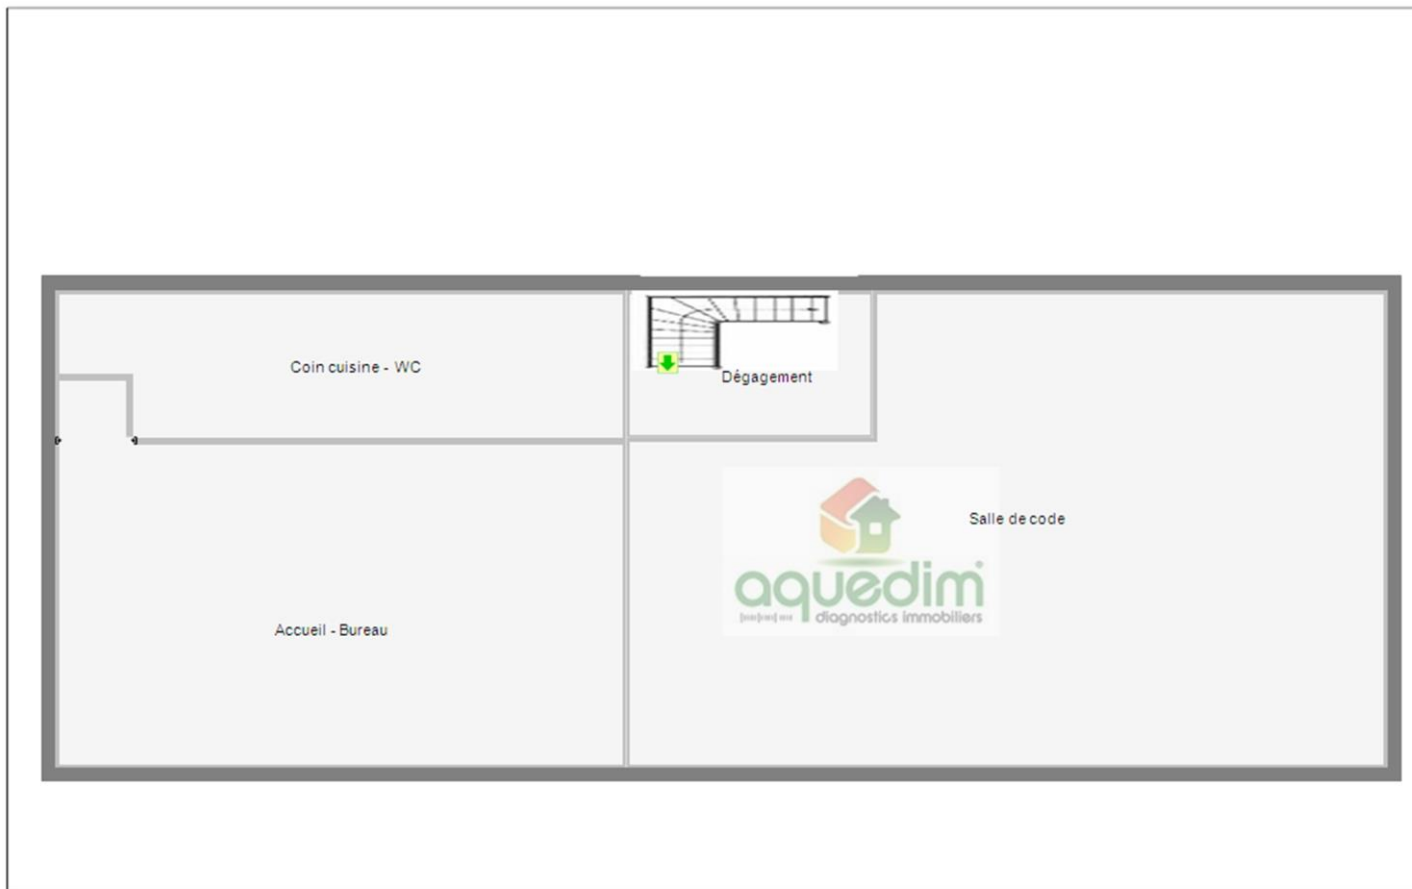
Mme AUBEL Sabine
Immeuble - 32 rue Gambetta et 10 rue des ramparts 24220 ST CYPRIEN
Local commercial - 32 rue Gambetta Niveau 0

Présence d'indices d'infestations de termites

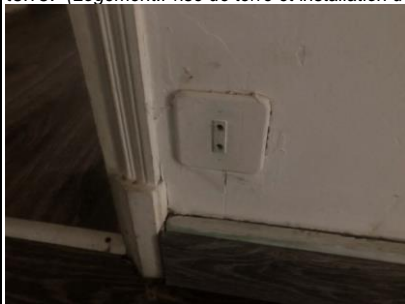
N° Fiche : B3 Prise de terre et installation de mise à la terre

N° Article (1)	Dom.	Libellé des anomalies	Mesure compensatoire correctement mise en œuvre	
			Article (2)	Libellé (3)
B3.3.06a1	2	Au moins un socle de prise de courant ne comporte pas de broche de terre. (Logement:Prise de terre et installation de mise à la terre)

B3.3.06.1	Alors que des socles de prise de courant ou des CIRCUITS de l'installation ne sont pas reliés à la terre, [B.3.3.6 a1), a2) a3)],, la mesure compensatoire suivante est correctement mise en œuvre : • protection du (des) circuit (s) concerné (s) ou de l'ensemble de l'installation électrique par au moins un dispositif différentiel à haute sensibilité ≤ 30 mA.
B3.3.06a3	2	Au moins un CIRCUIT (n'alimentant pas des socles de prises de courant) n'est pas relié à la terre.	B3.3.06.1	Alors que des socles de prise de courant ou des CIRCUITS de l'installation ne sont pas reliés à la terre, [B.3.3.6 a1), a2) a3)],, la mesure compensatoire suivante est correctement mise en œuvre : • protection du (des) circuit (s) concerné (s) ou de l'ensemble de l'installation électrique par au moins un dispositif différentiel à haute sensibilité ≤ 30 mA.

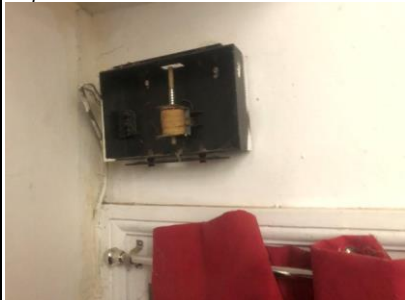
N° Fiche : B7 Matériels présentant des risques de contact direct avec des éléments sous tension

N° Article (1)	Dom.	Libellé des anomalies	Mesure compensatoire correctement mise en œuvre	
			Article (2)	Libellé (3)
B7.3c2	5	Au moins un CONDUCTEUR nu et/ou au moins une partie accessible est alimenté sous une tension > 25 V a.c. ou > 60 V d.c. ou est alimenté par une source autre que TBTS. (Entrée:Matériel présentant des risques de contact direct avec des éléments sous tension)

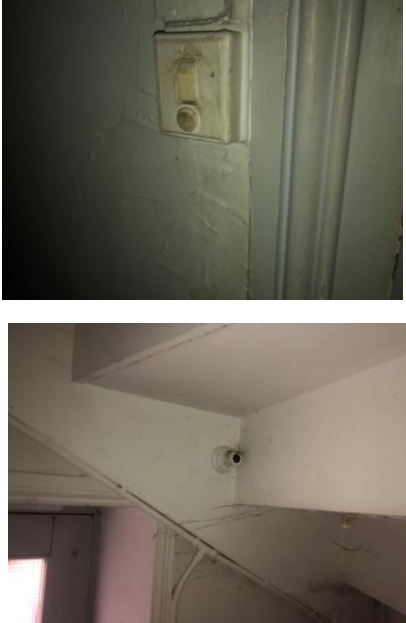
N° Fiche : B8 Matériels électriques vétustes ou inadaptés à l'usage

N° Article (1)	Dom.	Libellé des anomalies	Mesure compensatoire correctement mise en œuvre	
			Article (2)	Libellé (3)
B8.3a	6	<p>L'installation comporte au moins un MATERIEL ELECTRIQUE vétuste. (Logement:Matériel vétuste ou inadapté)</p>

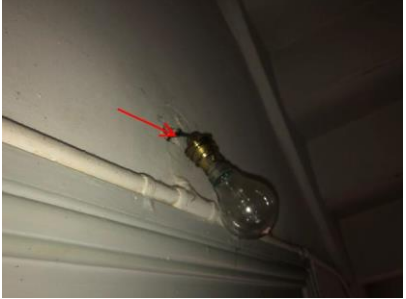
B8.3e	5	<p>Au moins un CONDUCTEUR isolé n'est pas placé sur toute sa longueur dans un conduit, une goulotte, une plinthe ou une huisserie, en matière isolante ou métallique, jusqu'à sa pénétration dans le MATERIEL ELECTRIQUE qu'il alimente. (Logement:Matériel vétuste ou inadapté)</p>

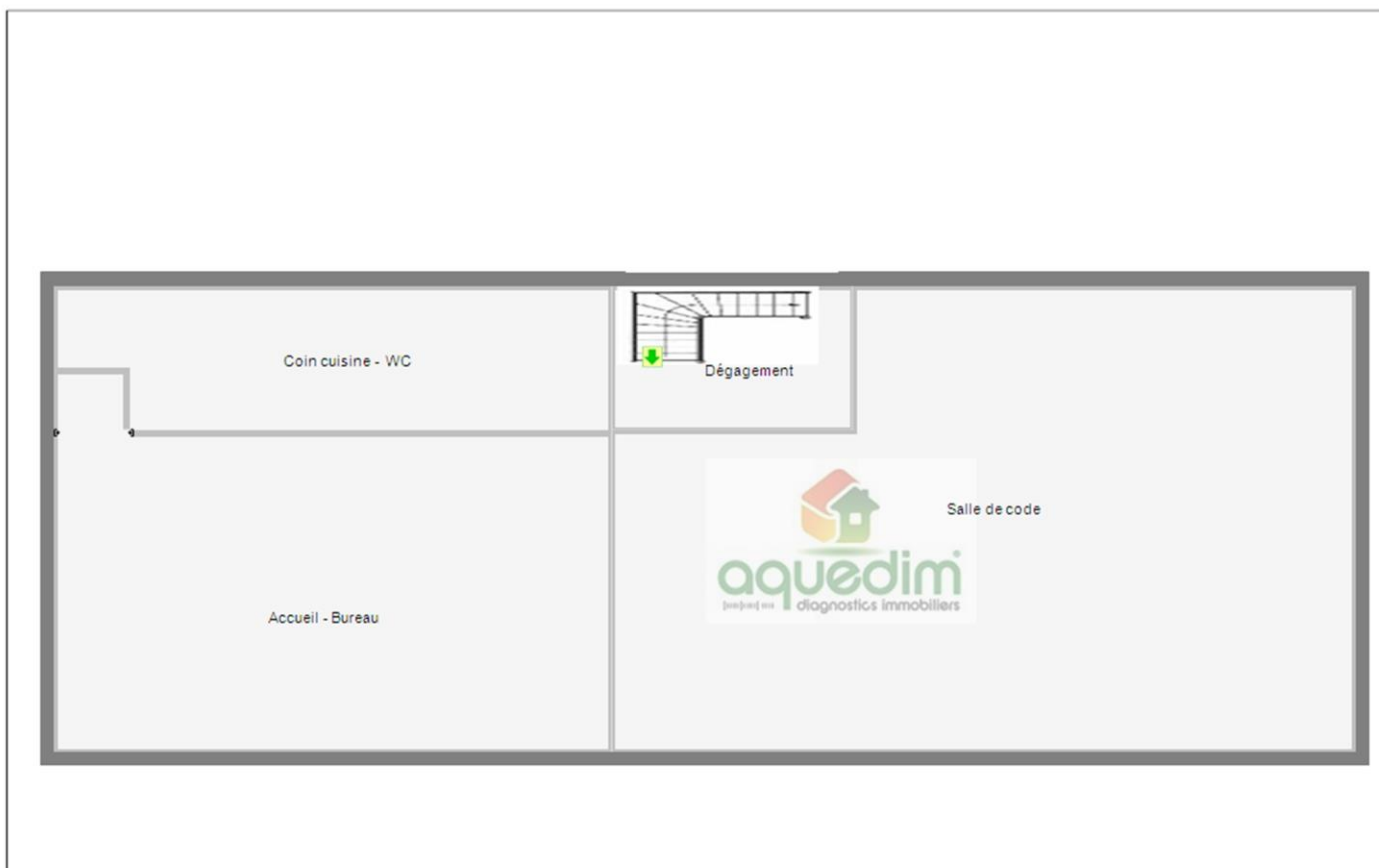
Mme AUBEL Sabine
Immeuble - 32 rue Gambetta et 10 rue des ramparts 24220 ST CYPRIEN
Local commercial - 32 rue Gambetta Niveau 0

Produit ou matériau susceptible de contenir de l'amiante
