Dossier Technique Immobilier

Numéro de dossier : 23A_04366_p01
 Date du repérage : 09/08/2023

Constat de risque d'exposition au plomb CREP

Numéro de dossier : 23A_04366_p01
 Norme méthodologique employée : AFNOR NF X46-030
 Arrêté d'application : Arrêté du 19 août 2011
 Date du repérage : 09/08/2023

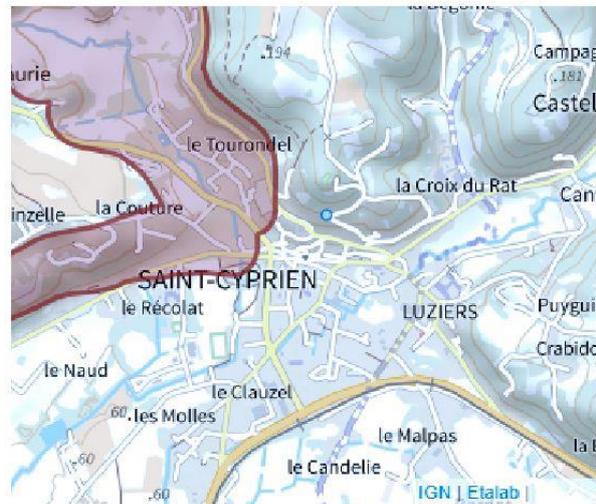
POLLUTION DES SOLS (500 m)

Dans un rayon de 500 m autour de votre parcelle, sont identifiés :

- 6 site(s) potentiellement pollué(s), référencé(s) dans l'inventaire des sites ayant accueilli par le passé une activité qui a pu générer une pollution des sols (CASIAS).

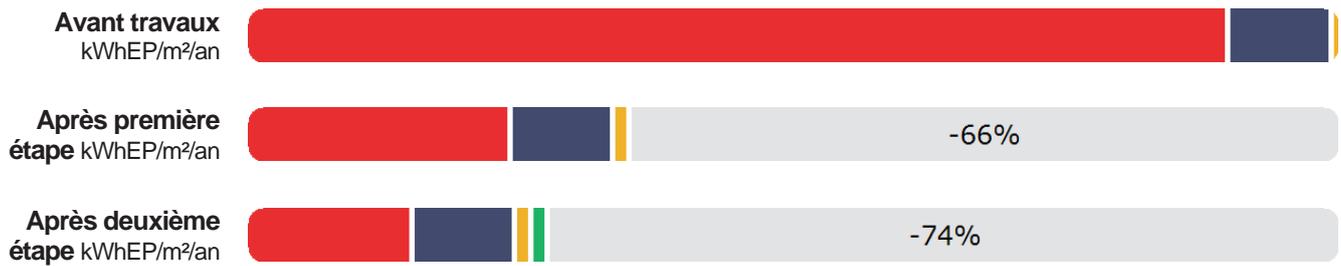
Répartition des consommations annuelles énergétiques

usage	chauffage	eau chaude sanitaire	refroidissement	éclairage	auxiliaires	total
	consommation d'énergie (kWh/m ² /an)	⚡ Electrique 66 _{EP} (29 _{EF}) 🪵 Bois 26 _{EP} (26 _{EF})	⚡ Electrique 58 _{EP} (25 _{EF})	-	⚡ Electrique 5 _{EP} (2 _{EF})	
frais annuels d'énergie (fourchette d'estimation*)	de 370 € à 520 €	de 280 € à 390 €	-	de 20 € à 40 €	de 20 € à 40 €	de 690 € à 990 €

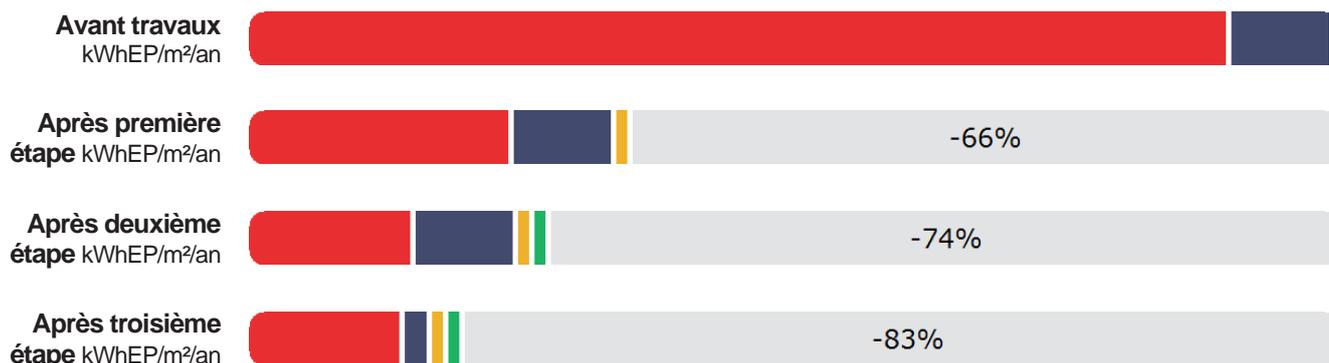
Répartition des consommations annuelles énergétiques

usage	chauffage	eau chaude sanitaire	refroidissement	éclairage	auxiliaires	total
consommation d'énergie (kWh/m ² /an)	⚡ Electrique 59 _{EP} (25 _{EF}) 🪵 Bois 25 _{EP} (25 _{EF})	⚡ Electrique 12 _{EP} (5 _{EF})	-	⚡ Electrique 5 _{EP} (2 _{EF})	⚡ Electrique 5 _{EP} (2 _{EF})	106 _{EP} (60 _{EF})
frais annuels d'énergie (fourchette d'estimation*)	de 360 € à 510 €	de 60 € à 100 €	-	de 20 € à 40 €	de 20 € à 50 €	de 460 € à 700 €
