Dossier Technique Immobilier

Numéro de dossier : 23A_04366
 Date du repérage : 09/08/2023

Constat de risque d'exposition au plomb CREP

Numéro de dossier : 23A_04366
 Norme méthodologique employée : AFNOR NF X46-030
 Arrêté d'application : Arrêté du 19 août 2011
 Date du repérage : 09/08/2023

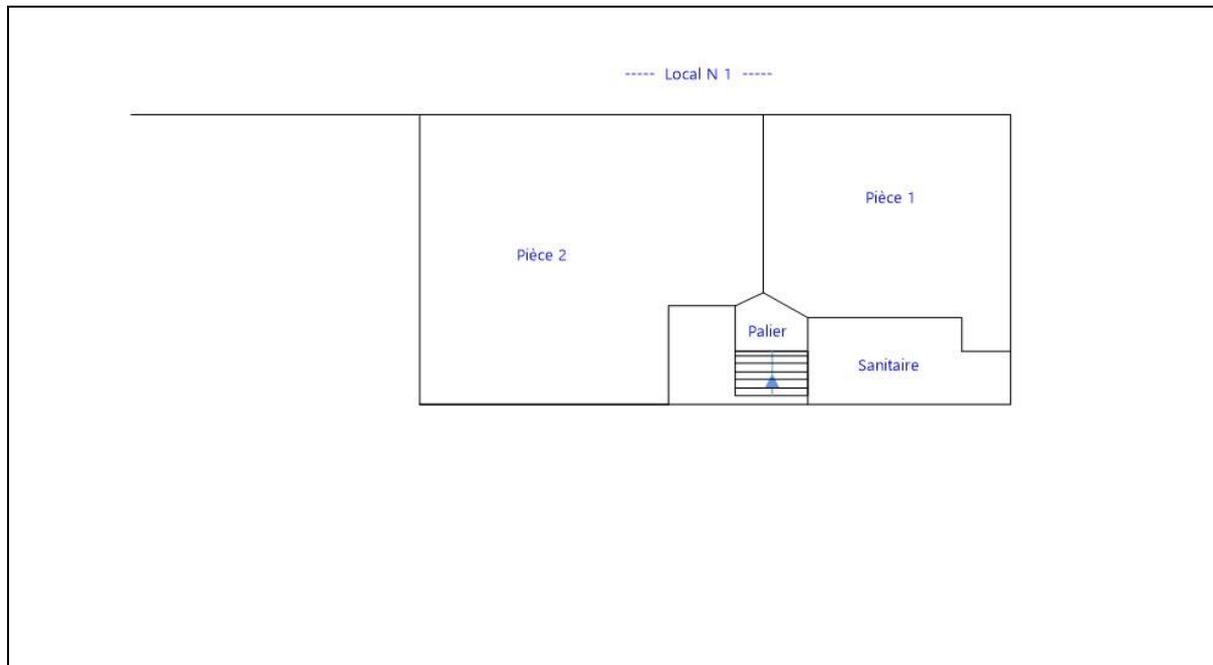
Localisation des mesures sur croquis de repérage

Afin de faciliter la localisation des mesures, l'auteur du constat divise chaque local en plusieurs zones, auxquelles il attribue une lettre (A, B, C ...) selon la convention décrite ci-dessous.

La convention d'écriture sur le croquis et dans le tableau des mesures est la suivante :

- la zone de l'accès au local est nommée «A» et est reportée sur le croquis. Les autres zones sont nommées «B», «C», «D», ... dans le sens des aiguilles d'une montre ;
- la zone «plafond» est indiquée en clair.

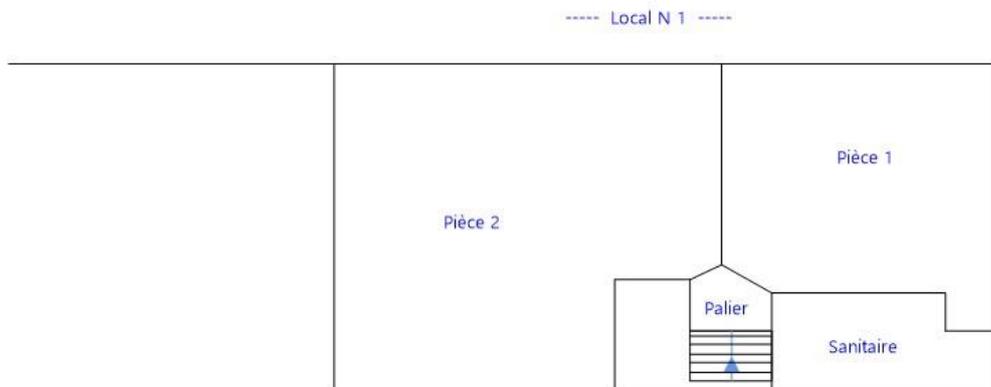
Annexe – Croquis de repérage

Localisation	Liste des ouvrages, parties d'ouvrages	Observations et constatations diverses
Général	-	<p>Sanitaire: Présence de moisissures au plafond, solives fortement dégradées. Bois au sol dans sous-sol, présence d'indices du termite. Provenance des bois: Peut-être d'ancienne rénovation.</p> <p>Présence d'indices d'autres agents de dégradation sur bois anciens. Local entièrement meublée. Dans les pièces meublées ou encombrées, aucun meuble n'a été bougé. Les éléments cachés (plafond, murs, sol) par du mobilier, des revêtements de décoration de type moquette, PVC, lambris, panneaux bois, isolation, cloison ou tout autre matériaux pouvant masquer un élément, les pièces avec absence de plancher, n'ont pu être examinés par manque d'accessibilité. Notre mission n'autorisant pas de dégradation, de démontage ni manutention. Le diagnostic se limite aux zones rendues visibles et accessibles par le propriétaire. Nous nous engageons, lors d'une autre visite, à compléter le diagnostic sur les zones ayant été rendues accessibles. Bâtiment vide.</p>

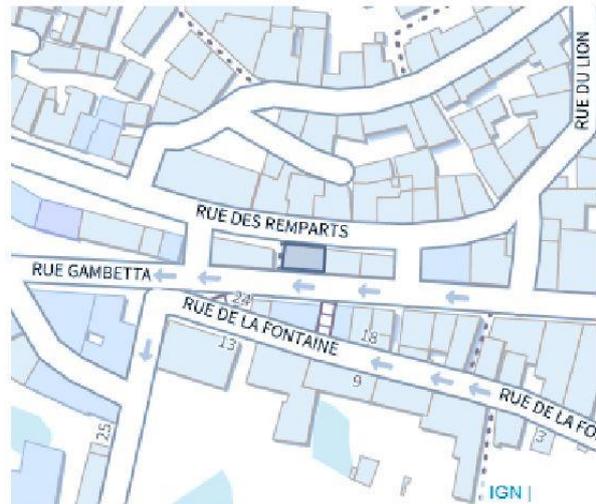
ARGILE : 0/3

Les sols argileux évoluent en fonction de leur teneur en eau. De fortes variations d'eau (sécheresse ou d'apport massif d'eau) peuvent donc fragiliser progressivement les constructions (notamment les maisons individuelles aux fondations superficielles) suite à des gonflements et des tassements du sol, et entraîner des dégâts pouvant être importants. Le zonage argile identifie les zones exposées à ce phénomène de retrait-gonflement selon leur degré d'exposition.

Exposition nulle : aucune présence de sols argileux n'a été identifiée selon les cartes géologiques actuelles. Toutefois il peut y avoir des poches ponctuelles de sols argileux.

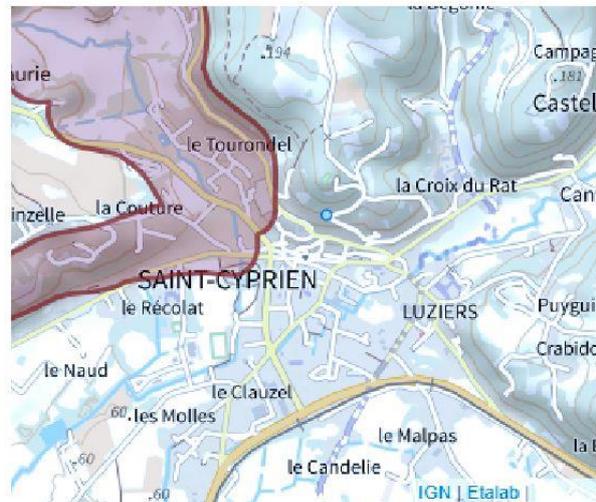
POLLUTION DES SOLS (500 m)

Dans un rayon de 500 m autour de votre parcelle, sont identifiés :

- 6 site(s) potentiellement pollué(s), référencé(s) dans l'inventaire des sites ayant accueilli par le passé une activité qui a pu générer une pollution des sols (CASIAS).
