DOSSIER DE DIAGNOSTICS TECHNIQUES

Réf dossier n° PM31032203

Type de bien : **Local Commercial**

**10 RUE GAMBETTA
LOCAL COMMERCIAL REZ DE CHAUSSEE
24220 ST CYPRIEN**

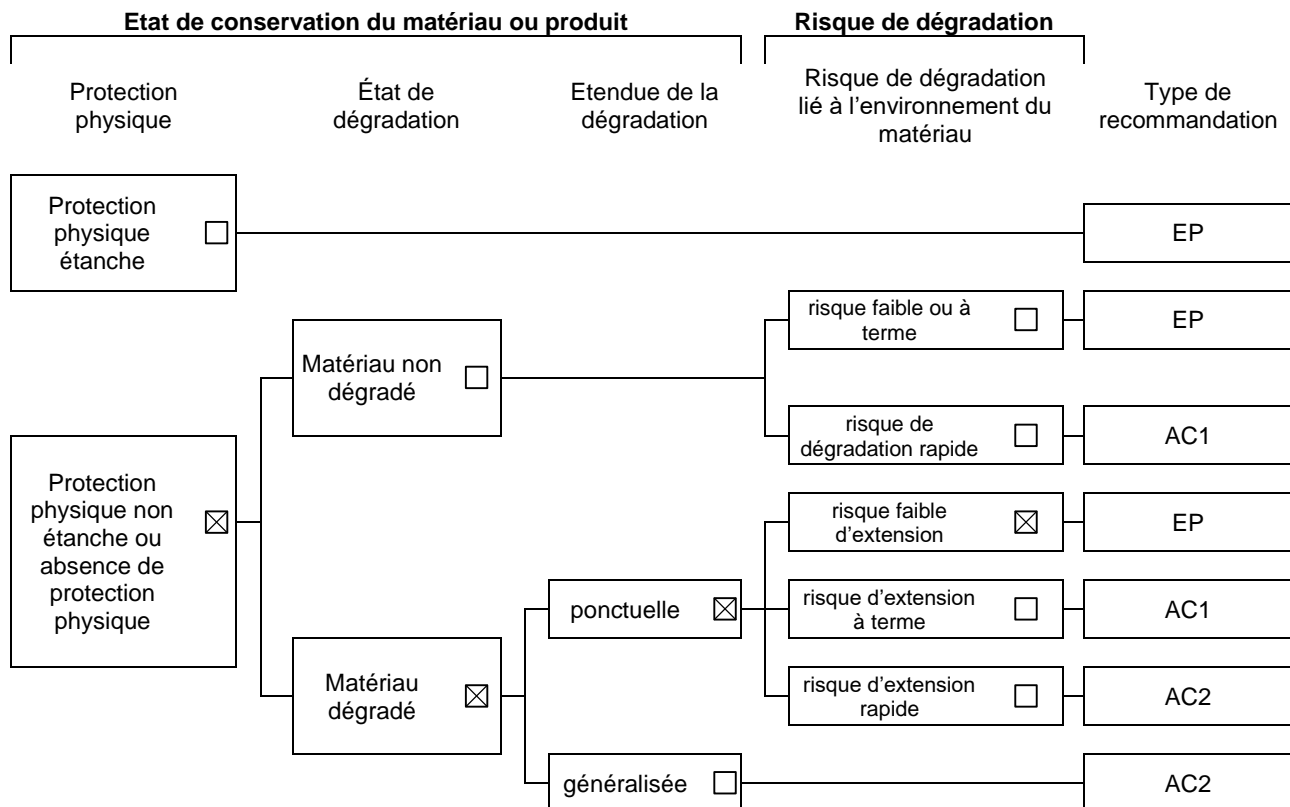
Localisation : Local 3 Élément : Plaques Repérage n° : 1

N° de dossier	PM31032203
Date de l'évaluation	31/03/2022
Bâtiment	
Local ou zone homogène	
Destination déclarée du local	Local 3

RÉSULTAT DE LA GRILLE D'ÉVALUATION	CONCLUSION À INDIQUER DISTINCTEMENT EN FONCTION DES RÉSULTATS	
EP	Evaluation périodique	<input checked="" type="checkbox"/>
AC1	Action corrective de premier niveau	<input type="checkbox"/>
AC2	Action corrective de second niveau	<input type="checkbox"/>

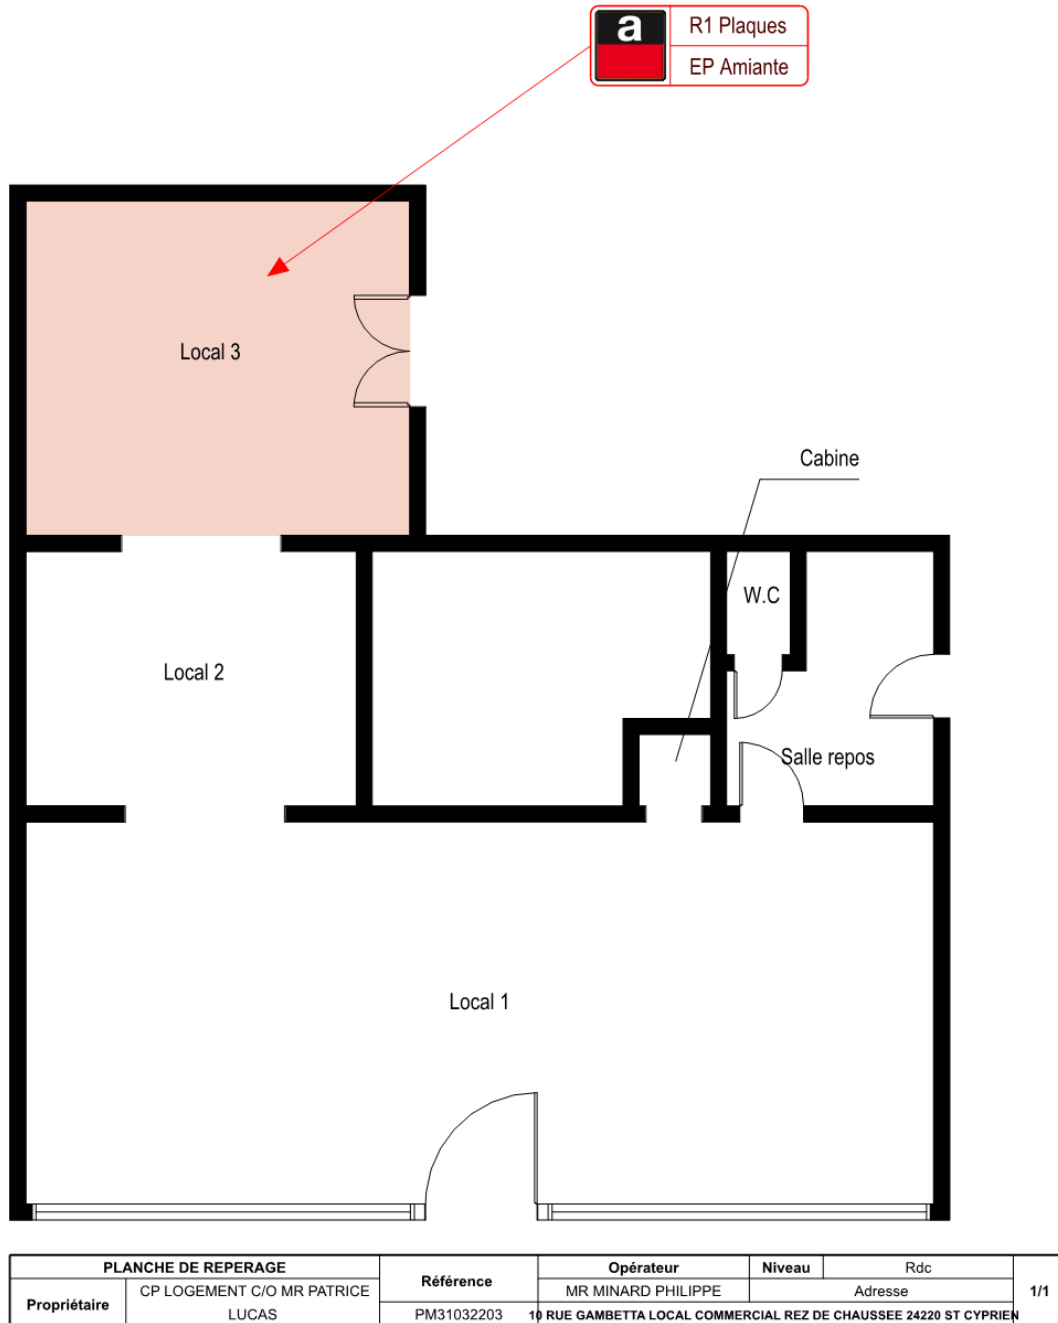
ANNEXE 1 - PLANCHE DE REPERAGE USUEL

Rdc
