## DOSSIER DE DIAGNOSTICS TECHNIQUES

Réf dossier n° PM31032204

Type de bien : **Appartement**

**10 RUE GAMBETTA  
APPARTEMENT - 1ER ETAGE  
24220 ST CYPRIEN**

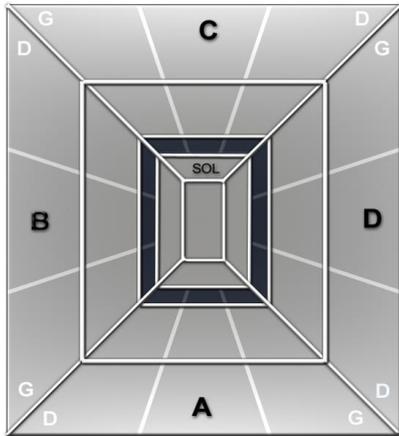
## SCHEMA TYPE DE LA PIECE

Mur A : Mur d'accès au local  
Mur B : Mur gauche  
Mur C : Mur du fond  
Mur D : Mur droit

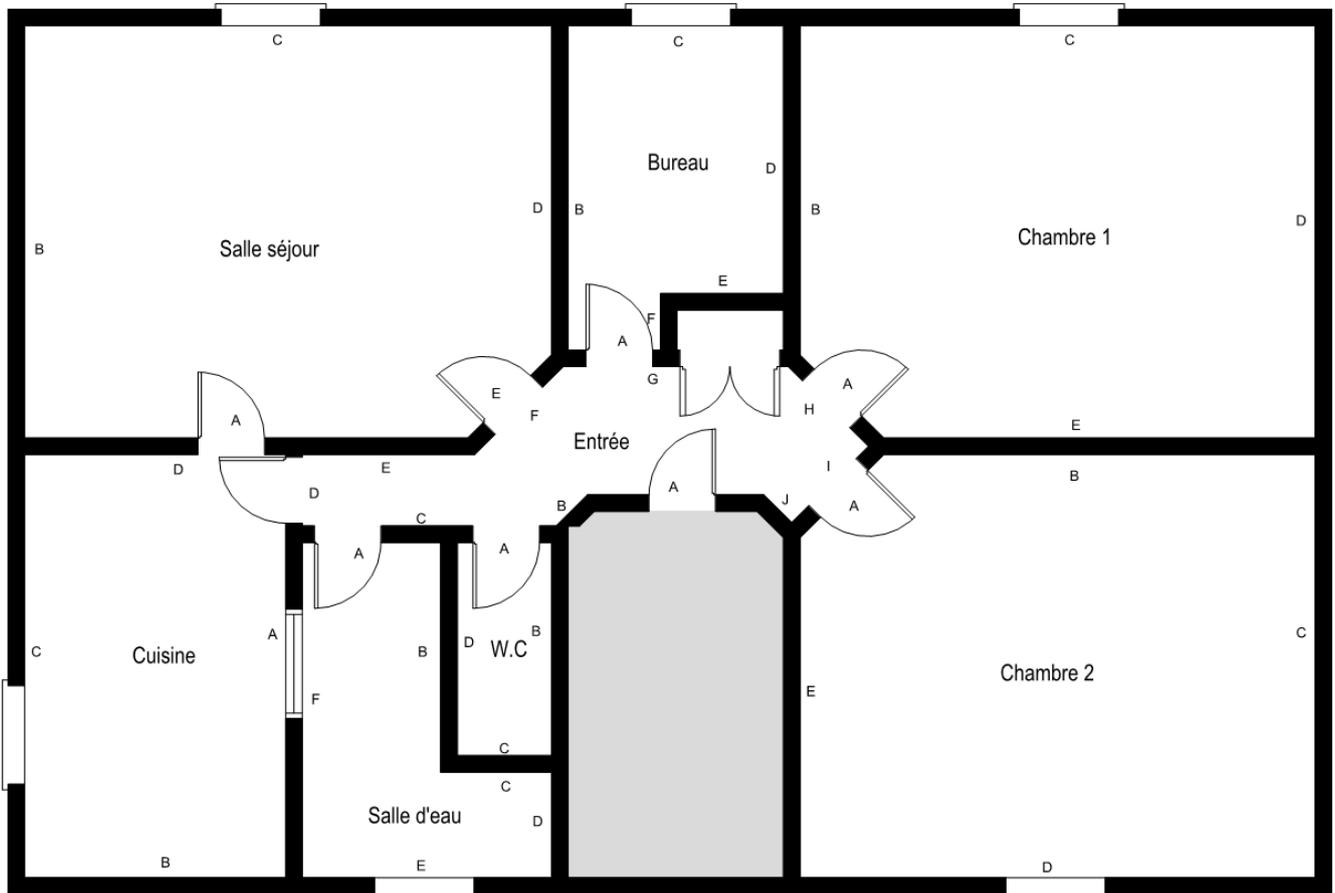
## ANNEXE 1 - CROQUIS DE SITUATION

CROQUIS DE SITUATION		Référence	Opérateur	Niveau	1er étage	1/1
Propriétaire	CP LOGEMENT C/O MR PATRICE	PM31032204	MR MINARD PHILIPPE	Adresse		
	LUCAS		10 RUE GAMBETTA APPARTEMENT - 1ER ETAGE 24220 ST CYPRIEN

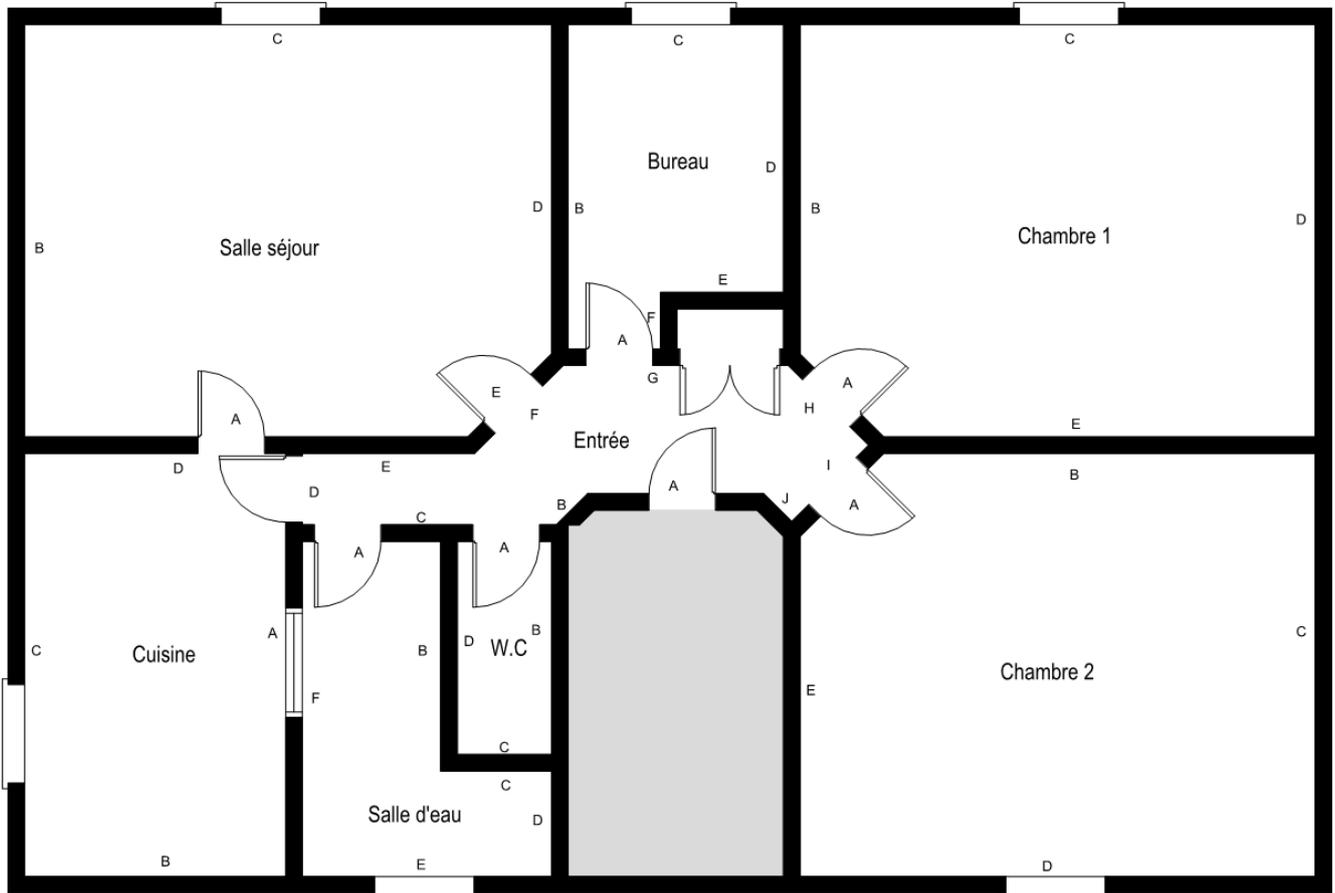
## ANNEXE 1 - PLANCHE DE REPERAGE USUEL

PLANCHE DE REPERAGE		Référence	Opérateur	Niveau	1er étage	1/1
Propriétaire	CP LOGEMENT C/O MR PATRICE					
	LUCAS

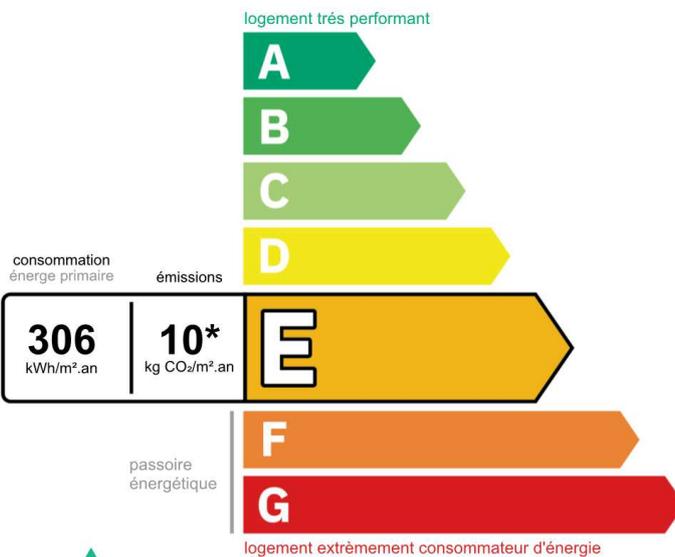
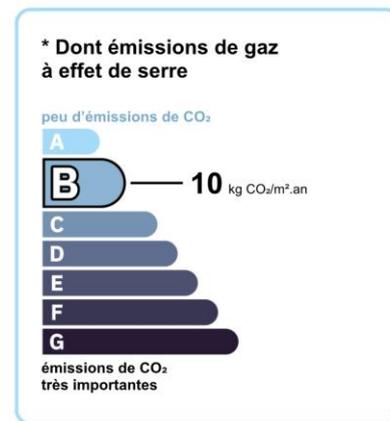
## Performance énergétique

Le niveau de consommation énergétique dépend de l'isolation du logement et de la performance des équipements. Pour l'améliorer, voir pages 5 à 6

Ce logement émet 10 kg de CO<sub>2</sub> par an, soit l'équivalent de 90 km parcourus en voiture. Le niveau d'émissions dépend principalement des types d'énergies utilisées (bois, électricité, gaz, fioul, etc.)
