DOSSIER DE DIAGNOSTICS TECHNIQUES

Réf dossier n° PM31032206

Type de bien : **Parties communes**

10 RUE GAMBETTA

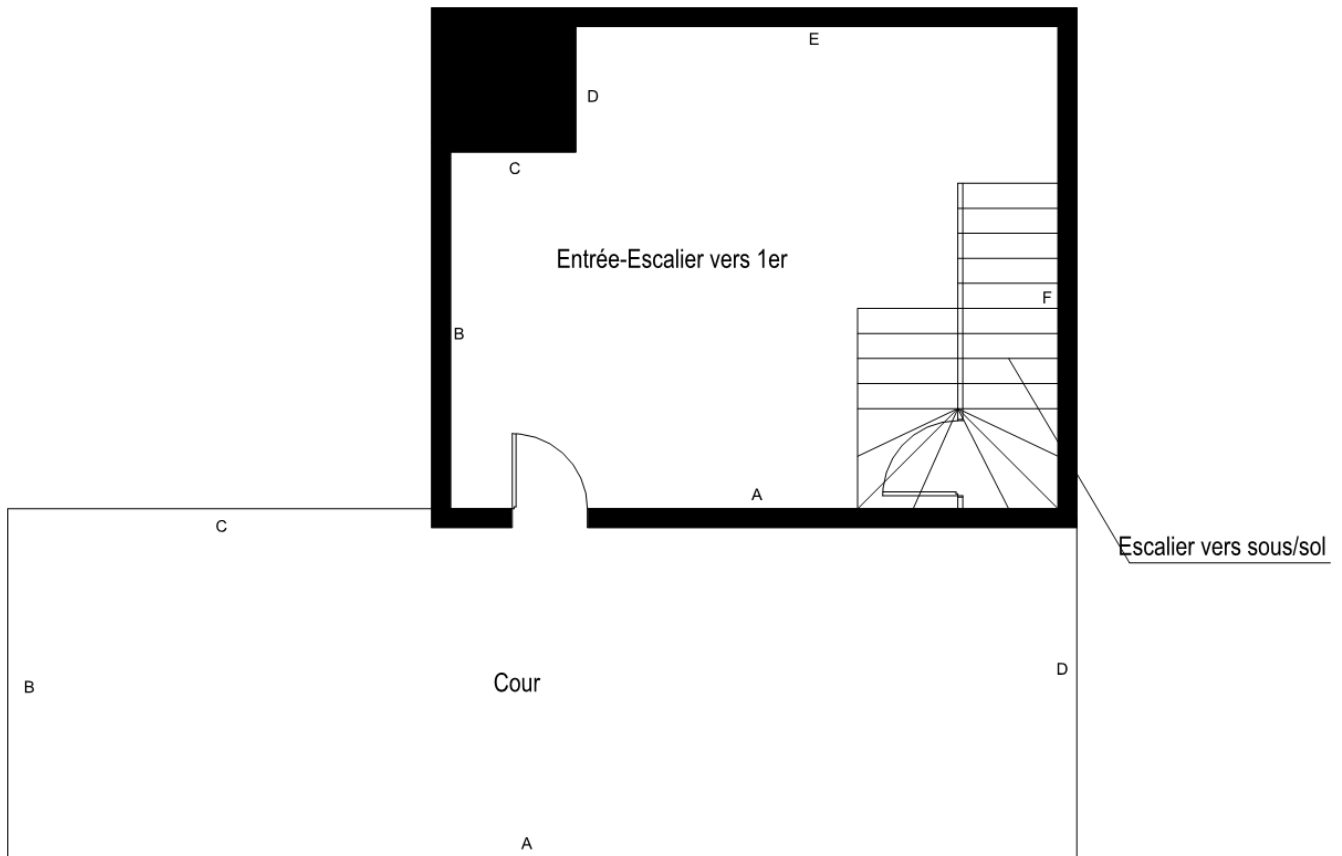
CROQUIS DE SITUATION		Référence	Opérateur	Niveau	Rdc	1/3
Propriétaire	CP LOGEMENT C/O MR PATRICE		PM31032206	MR MINARD PHILIPPE	Adresse	
	LUCAS	10 RUE GAMBETTA 24220 ST CYPRIEN

Rdc

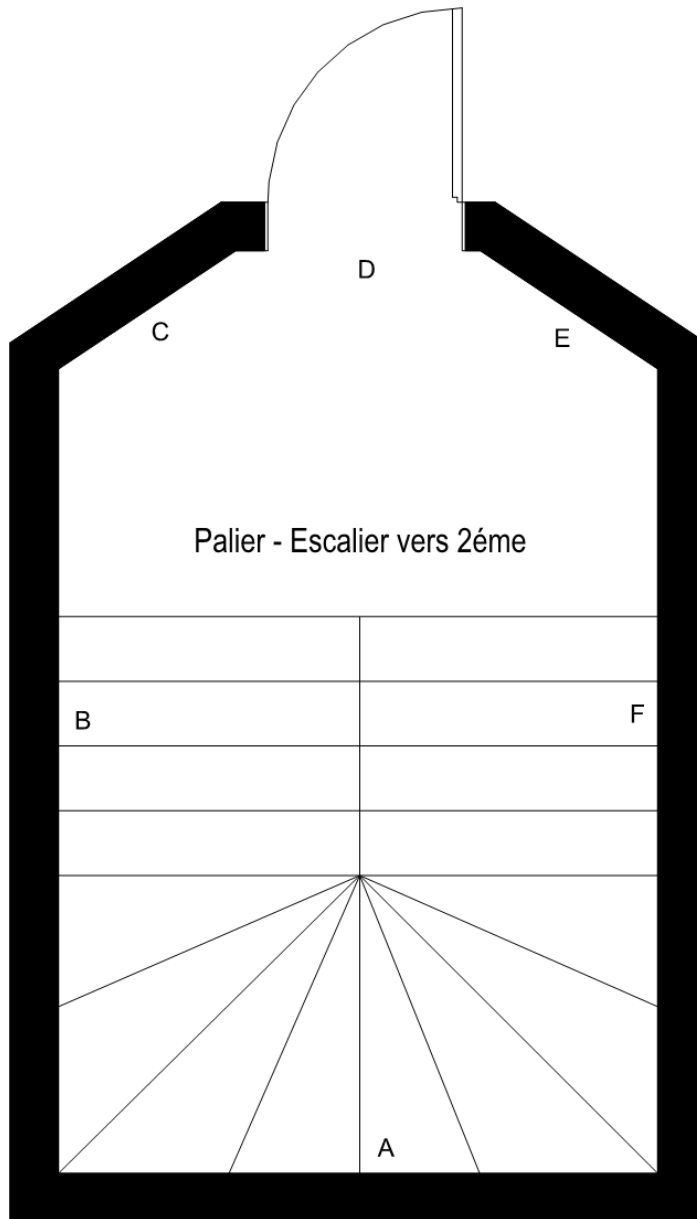
CROQUIS DE SITUATION		Référence	Opérateur	Niveau	1er étage	2/3
Propriétaire	CP LOGEMENT C/O MR PATRICE LUCAS		PM31032206	MR MINARD PHILIPPE	Adresse	
			10 RUE GAMBETTA 24220 ST CYPRIEN

1er étage

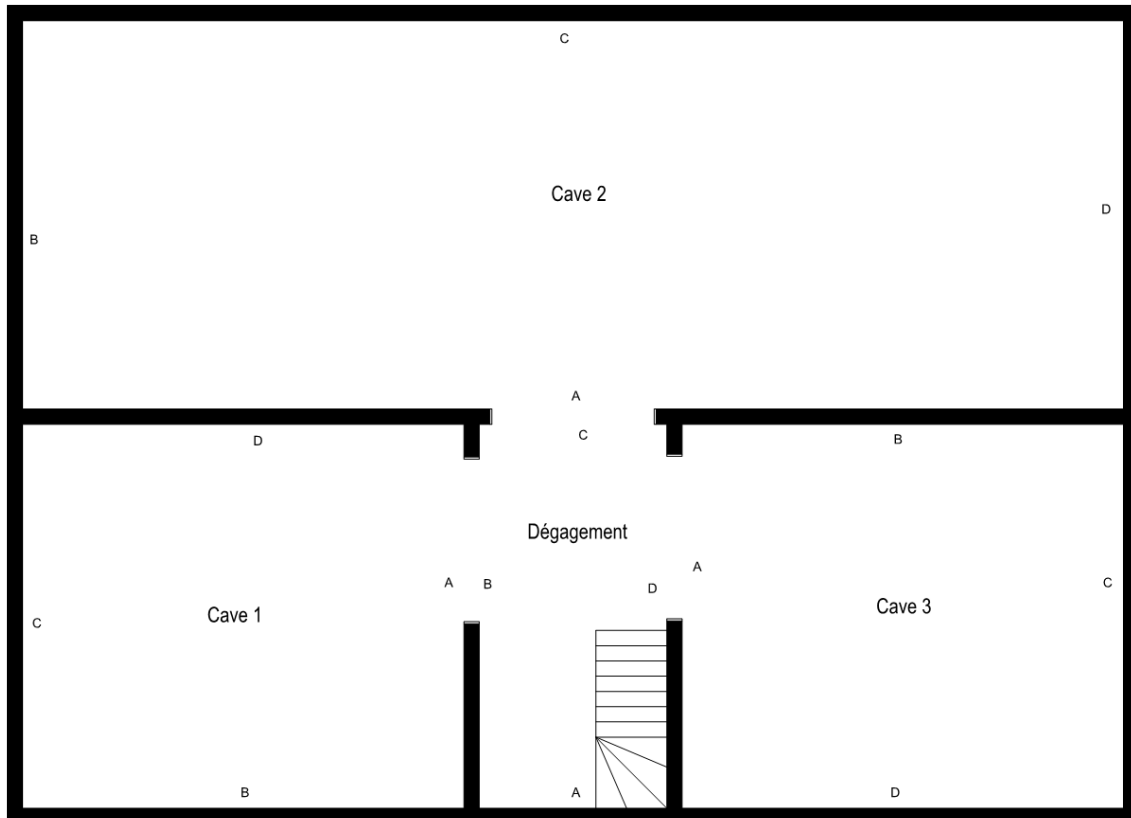
CROQUIS DE SITUATION		Référence	Opérateur	Niveau	Sous sol		3/3
Propriétaire	CP LOGEMENT C/O MR PATRICE LUCAS				Adresse		
		PM31032206	MR MINARD PHILIPPE		10 RUE GAMBETTA 24220 ST CYPRIEN

Sous sol

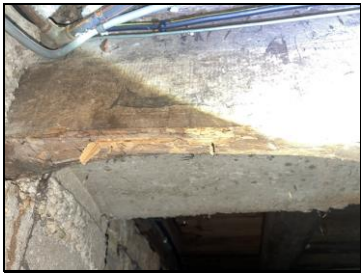
Niveau	Local
	Sous sol	Dégagement
<p>Traces d'infestations : Présence d'indices d'infestation de termites souterrains (Altération du bois)</p>

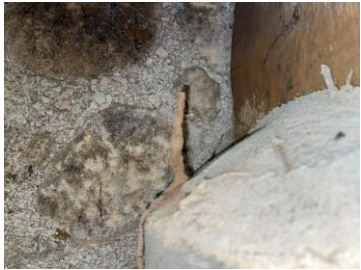
Traces d'infestations : Présence d'indices d'infestation de termites souterrains (Altération du bois et cordonnets)

Autres agents de dégradation biologique du bois
Résistance mécanique à contrôler sur solivages et poutres
