SYNTHESE DES DIAGNOSTICS REALISES
ETABLI LE JEUDI 2 MAI 2019

DOSSIER N°: 19_05_MP_CRUVEILLER

ADRESSE DES LOCAUX VISITES	
<p>MAISON 7 RUE DU MARCHÉ 24260 LE BUGUE</p>

ÉTAT RELATIF A LA PRESENCE DE TERMITES DANS LE BATIMENT

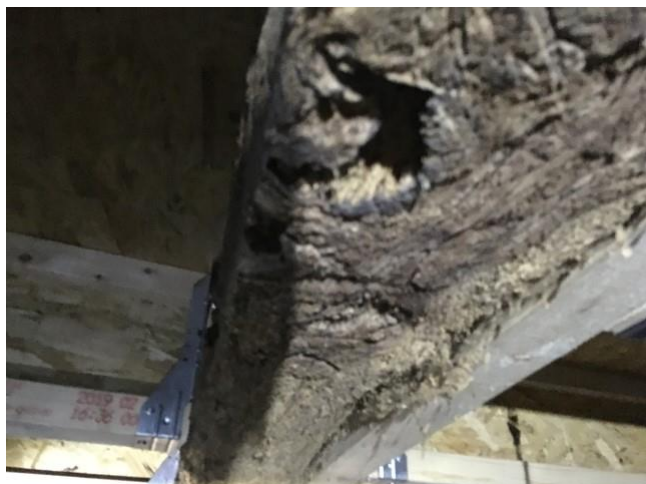
INS002
Maison - Cave
PH2 : Poutre maitresse
Insectes à Larves Xylophages (ILX)

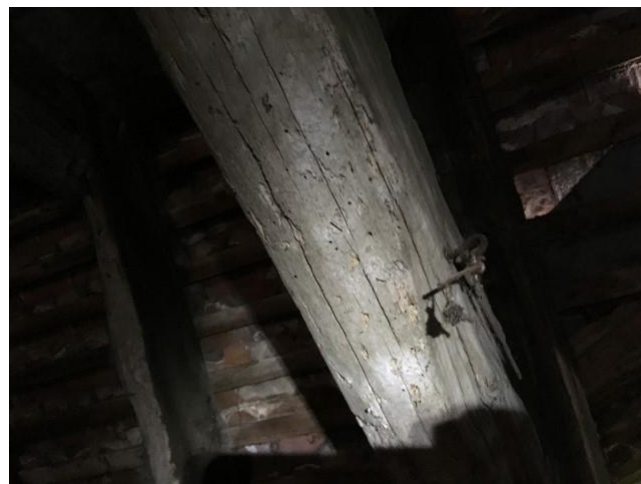
INS003
Maison - Grenier
PH3 : Poutre maitresse
Insectes à Larves Xylophages (ILX)

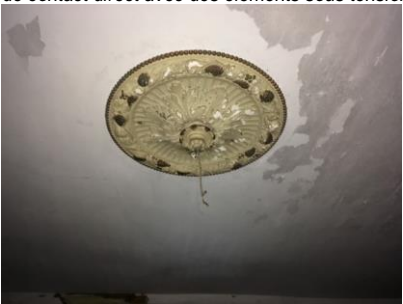
N° Fiche : B7 Matériels présentant des risques de contact direct avec des éléments sous tension

N° Article (1)	Libellé des anomalies	Mesure compensatoire correctement mise en œuvre	
		Article (2)	Libellé (3)
B7.3e	<p>L'installation électrique comporte au moins un dispositif de protection avec une partie active nue sous tension accessible. <i>(Logement:Matériel présentant des risques de contact direct avec des éléments sous tension)</i></p>

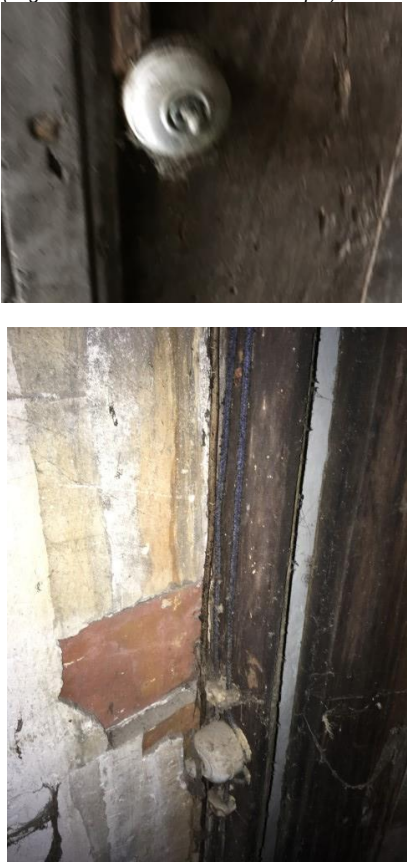
N° Fiche : B8 Matériels électriques vétustes ou inadaptés à l'usage

N° Article (1)	Libellé des anomalies	Mesure compensatoire correctement mise en œuvre	
		Article (2)	Libellé (3)
B8.3a	<p>L'installation comporte au moins un MATERIEL ELECTRIQUE vétuste. (Logement:Matériel vétuste ou inadapté)</p>
